# Tilstandsrapport

📍 Årfuglveien 2, 1679

# gnr. 424, bnr. 226, snr. 118

Befaringsdato: 25.02.2025

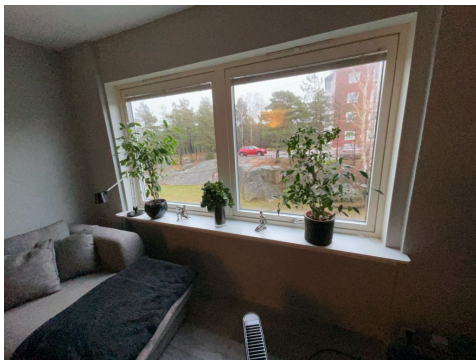
### TG 1 Vinduer

Vinduer skiftet i 2012, produsert 2011.  
Vinduer er utvendig kledd med aluminium

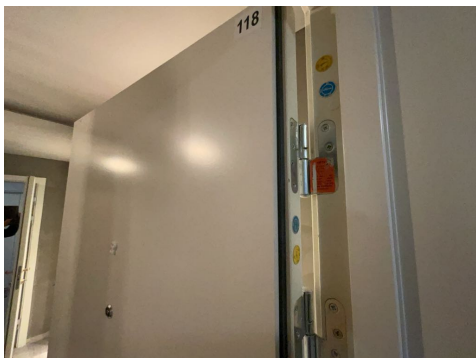
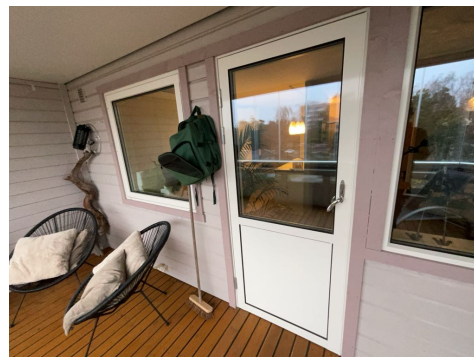
### TG 1 Dører

Inngangsdør Lyd og brann klassifisert. Brann B35  
Terrassedør i tre og glass utvendig kledd med aluminium.

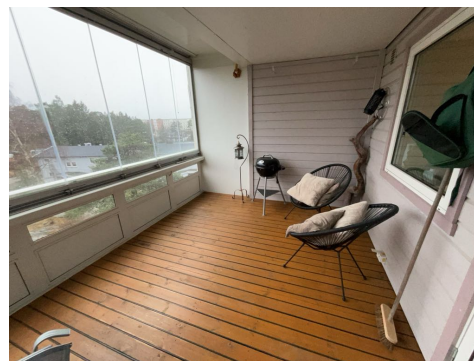
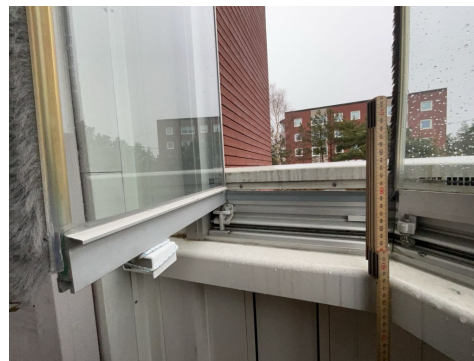
### TG 2 Balkonger, terrasser og rom under balkonger

Innglasset Balkong på 14,4 m2  
Rekkverk av stål/aluminium.  
Tilfarere med terrassebord av tre. Tett/natet terrassebord.  
Glasset og renovert med nytt gulv i 2014

- Rekkverket er for lavt i forhold til dagens krav til rekkverkshøyder. Noen få centimeter lavere enn dagens krav på 1 meter.

System konstruksjon med folde glass over rekkverk tilsynelatende lik i hele boligblokken.

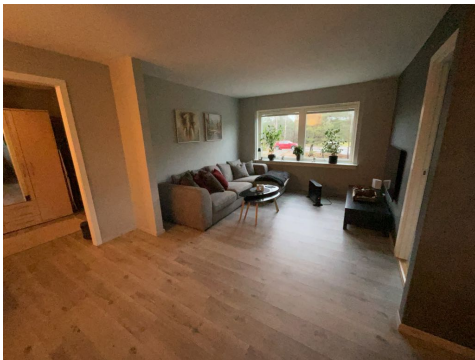
### ! TG 1 Overflater

Overflater ble pusset opp i 2016. Det ble lagt nye lamintagulver og veggene pusset opp med veggfornyere og malt over. Himling av pusset betong som er malt.

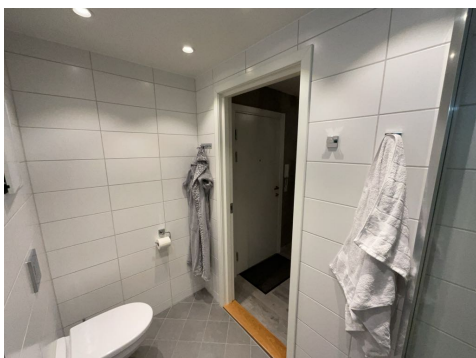
## TG 1 Overflater vegger og himling

Flislagte vegger på membranplater.  
Himling malt og nedsenket med spotlights.

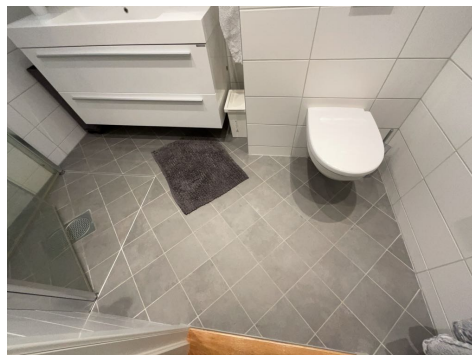
## TG 2 Overflater Gulv

Keramiske fliser lagt i diagonal. Nedsenket dusjnise.  
Fall mot dusjnise

- Det er påvist at noen fliser har bom (hulrom under).

Et mindre felt med hulrom under fliser mellom dør og dusjsone (utenfor dusjsone)

Forholdet er utenfor gangsoner og ingen synlige symptomer fra flisene ble lagt.

- Det er ikke behov for utbedringstiltak.

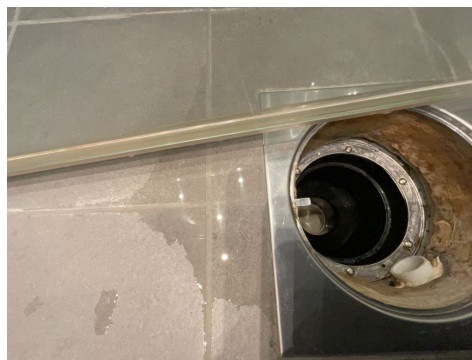
## TG 1 Sluk, membran og tettesjikt

Banemembran under påstøp. Utført av AF Gruppen i regi av borettslaget.

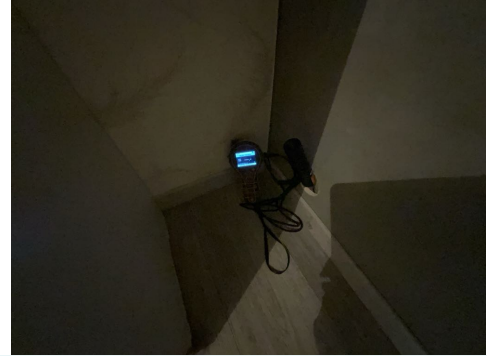
### ! TG 1 Tilliggende konstruksjoner våtrom

Måleverdier lavere enn 6% poeng i treverk registreres ikke av måleinstrument. Det er ikke registrert forhøyede verdier av fukt i målepunktet.
