# Tilstandsrapport

Leilighet

C. E. Holtersvei 7 c, 1725 Sarpsborg

Oppdragsnr.: 20247-1666

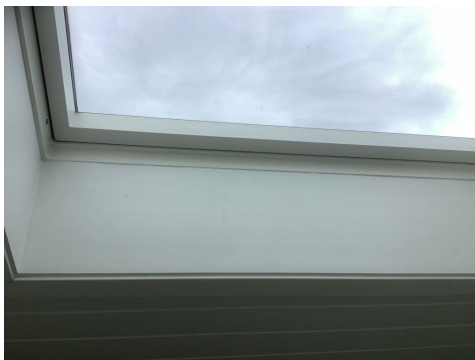
### TG 1 Vinduer - 2

Det er montert et takvindu med tolags glass.

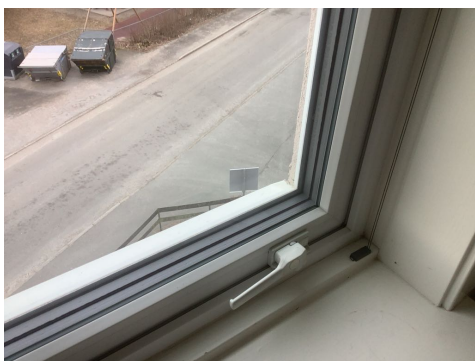
### TG 1 Vinduer

Vinduene har pvs rammer og tre-lags glass.

Årstall: 2011

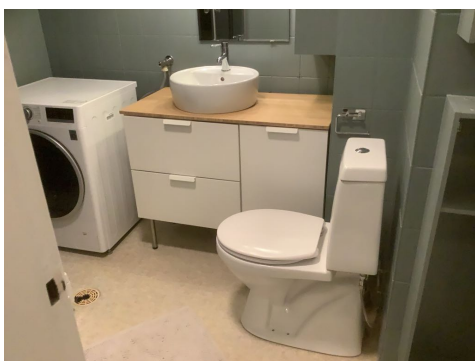
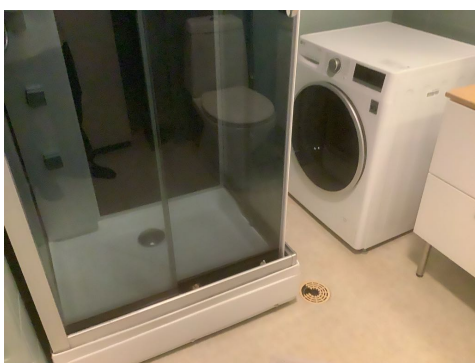
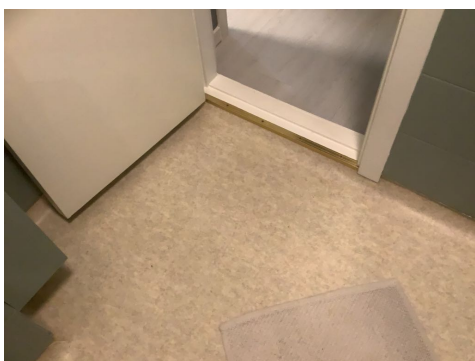
### ! TG 3 Generell

Eier opplyser at badet er fra antatt 1994.  
Det er belegg på gulvet og malte fliser på veggene.  
Badet har baderomsinnredning, dusjkabinett, uttak for vaskemaskin, gulvklosett og elstyrt avtrekk.  
Det er en dør for rømningsvei bak dusjkabinettet.

- Våtrommet må oppgraderes for å tåle normal bruk etter dagens krav.  
Badet har en eldre standard.

Eldre våtrom har som regel en membran som ikke fungerer optimalt, og derfor kan det lettere oppstå fuktskader.  
Badet bør totalrenoveres.

**Kostnadsestimat:** 100 000 - 300 000

- Våtrommet må totalrenoveres. Alle forhold med tettesjikt, våtsone, sluk m.m. må dokumenteres.

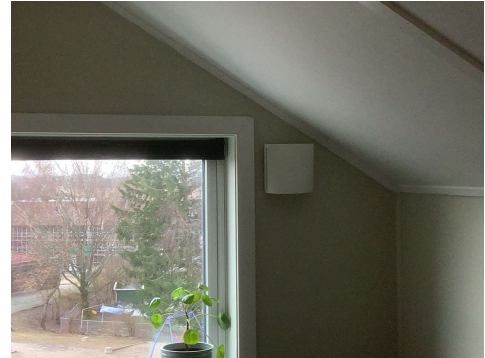
### ! TG 1 Ventilasjon

Boligen har naturlig avtrekk, og ventil i stue.

Veggventil i stuen.
