Tilstandsrapport

Leilighet

Åsebråtveien 23, 1605 FREDRIKSTAD

Befaringsdato: 21.02.2025

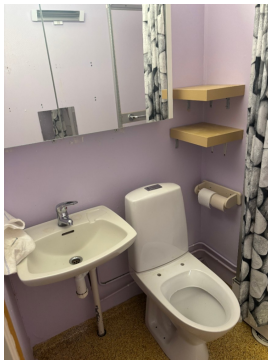
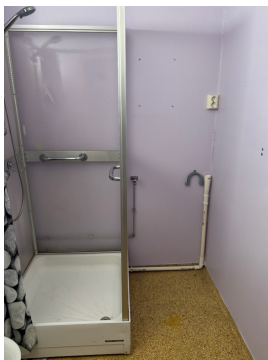
TG 3 Generell

Badet er fra byggeår og det er ikke fremlagt noe dokumentasjon.

- Våtrommet må oppgraderes for å tåle normal bruk etter dagens krav.

Våtrommet er eldre enn fra 1997 og får da Tg 3 selv om rommet fungerer i dag.

Viser bad.

- Våtrommet må totalrenoveres. Alle forhold med tettesjikt, våtsone, sluk m.m. må dokumenteres.

Våtrommet fungerer til sitt forsiktige bruk i dag men har sin alder/slitasje. Det må påregnes utskiftning.

Kostnadsestimat: 100 000 - 300 000

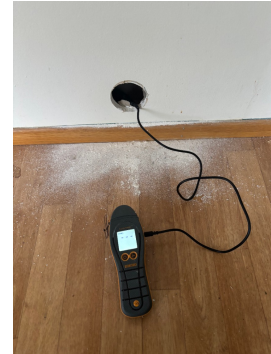
TG 1 Tilliggende konstruksjoner våtrom

Hulltaking er foretatt fra kjøkken mot bad, det ble kontrollert med fuktmåler og det ble ikke registrert unormal fukt i veggene eller i svill. Målt fukt var ca 9 % noe som er å anse som normalt.

Viser hulltaking

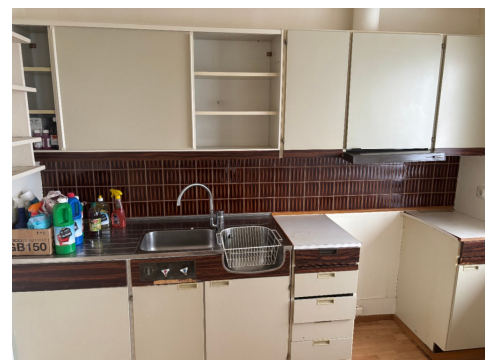
TG 3 Overflater og innredning

Slett innredning fra byggeår med laminat benkeplater. Det medfølger ingen hvitevarer.

- Det er påvist at overflater/kjøkkeninnredning har omfattende skader.
- Det er påvist skader på overflater/kjøkkeninnredning utover normal slitasjegrad.
- Det er avvik:

Innredningen er gammel og har bruksslitasje og skader.

Viser kjøkken.

- Det må foretas full utskiftning av overflater/innredning.
- Tiltak:

Eldre innredning med bruks-slitasje/skader. Det må påregnes utskiftning.

Kostnadsestimat: 50 000 - 100 000

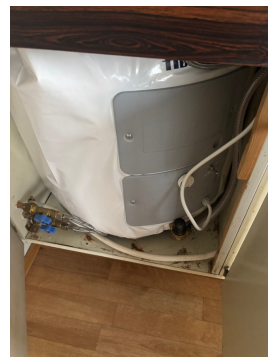
! TG 1 Varmtvannstank

Bereider på ca 120 liter står i kjøkkenbenken.

Viser bereder.

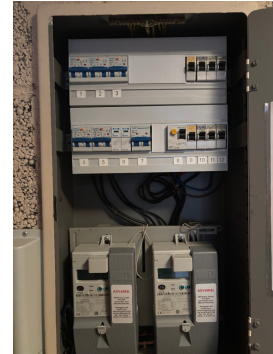
Viser el-skap.

Det anbefales utvidet kontroll da dette ligger utenfor takstmannens kompetanseområde. Dette punktet er såpass omfattende at det alltid som et minimum innhente en el-kontroll fra det lokale el-tilsyn. (DLE)

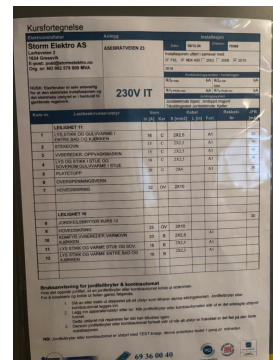
Viser kurs-oversikt
