# Tilstandsrapport

Enebolig

Nabbetorpveien 141, 1636 GAMLE  
FREDRIKSTAD

Befaringsdato: 30.01.2026

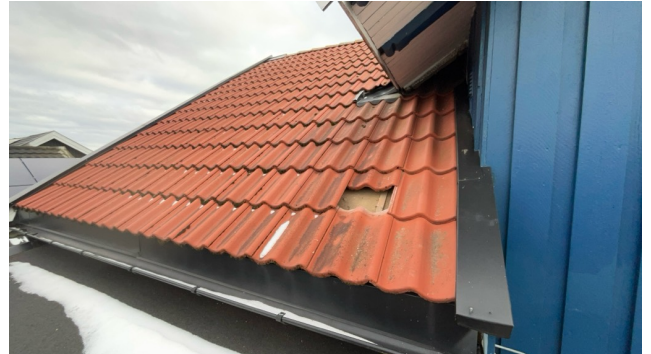
### TG 2 Nedløp og beslag

Nedløp, takrenner og takhatter av plastbelagt stål.

- Overvåk tilstanden jevnlig. For å få tilstandsgrad 0 eller 1 må beslag/renner/nedløp skiftes ut, men tidspunktet for når dette er nødvendig er vanskelig å si noe om.
- Det er ikke krav om utbedring av snøfangere opp til dagens krav.

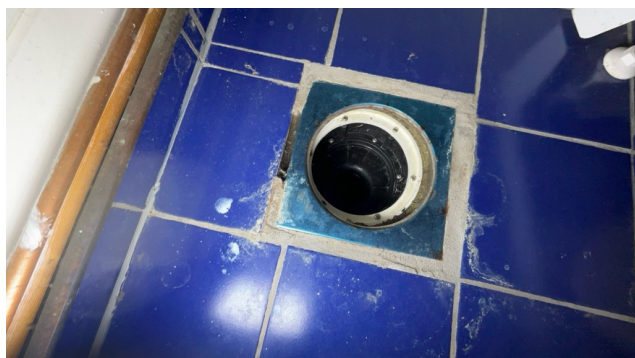
### ! TG IU Tilliggende konstruksjoner våtrom

Ved lekkasjer er det fare for at badet er utett og at lekkasjevann tar seg ut av baderommet og gjør skade på tilstøtende konstruksjoner.

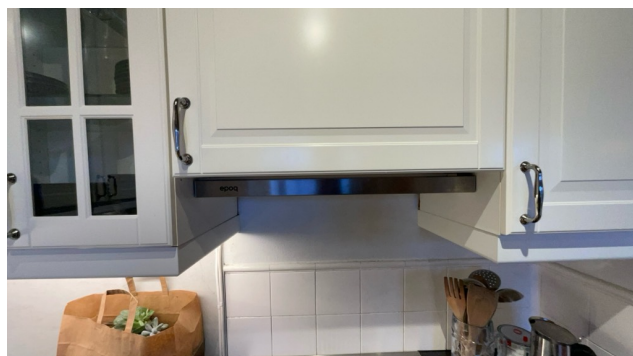
#### TG 2 Avtrekk

- Det er avvik:  
Dårlig uttrekk av luft som følge av langt rør til yttervegg.

Ekstra viktig med vedlikehold av filter.
