Tilstandsrapport

Enebolig

Løkkeveien 32, 1710 SARPSBORG

Oppdragsnr.: 20247-1840

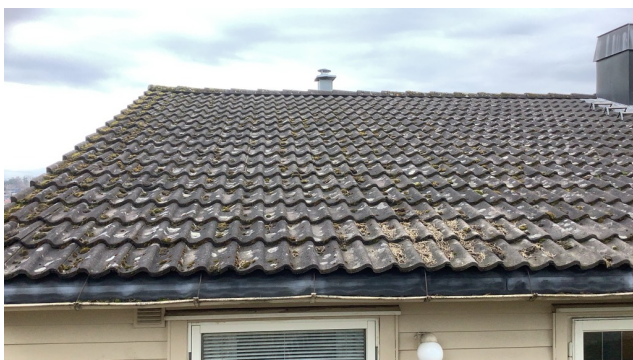
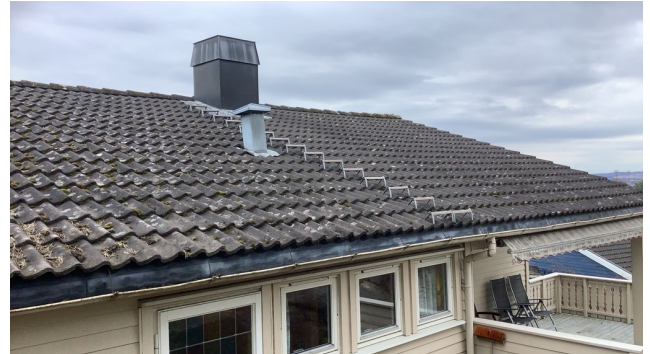
Siden taket (takkonstruksjon, takteking og skorstein) kun er observert fra bakkenivå, er vurderingen begrenset av dette. Det er ikke sikkerhetsmessig forsvarlig å bevege seg ut på taket eller observere fra stige. Selv om det ikke er avdekket skader under befaringen, betyr ikke dette at det ikke foreligger skader som en besiktigelse på taket kan avdekke. Vær oppmerksom på denne risikoen. En undersøkelse av taket kan utføres av en fagperson under tilstrekkelige sikkerhetsforhold. Yttertaket er tekket med betongtakstein.

Mose på taksteinen bør fjernes slik at den ikke kan gro ned i takstein og papp. Materialet slites og eldes mye fortere. Slitte overflater kan føre til at pappen tørker ut, og lettere sprekker opp. Dette kan føre til fuktskader på undertaket.

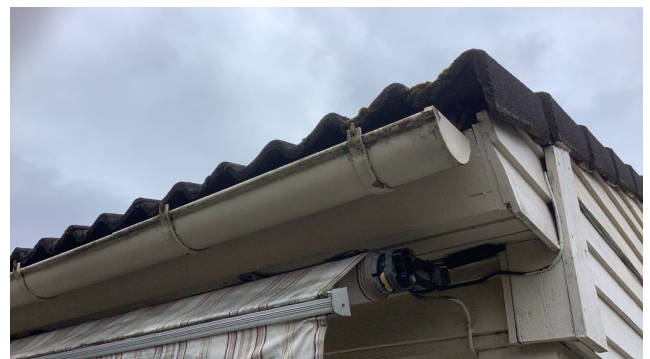
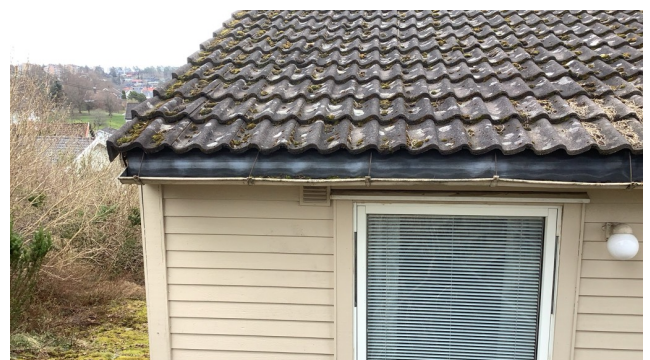
TG 2 Nedløp og beslag

Det var ikke nedbør på befaringen, og derfor er det vanskelig å se om det kan være lekkasjer i takrenner og nedløpene. Det tas derfor forbehold om dette.

Overvåk tilstanden jevnlig. For å få tilstandsgrad 0 eller 1 må beslag/renner/nedløp skiftes ut, men tidspunktet for når dette er nødvendig er vanskelig å si noe om.

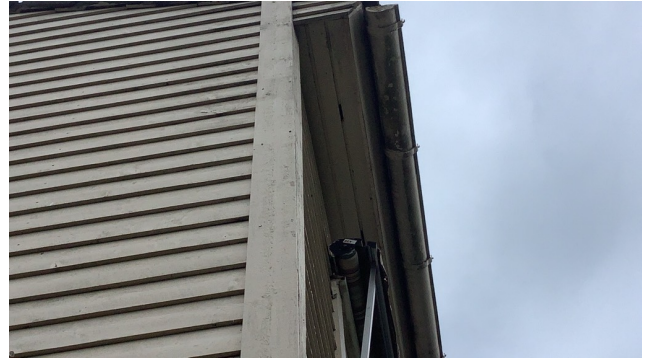
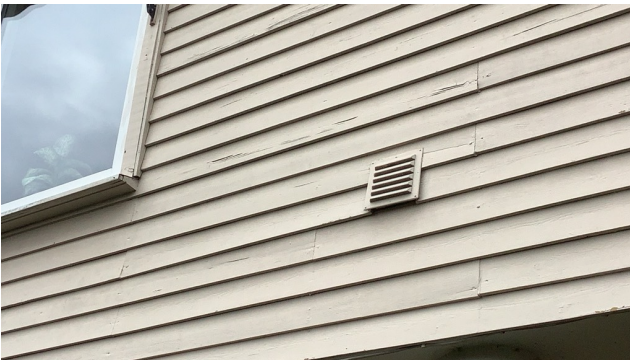
TG 2 Veggkonstruksjon

Tilstandsgrad 2 settes med hensyn til punktvis skader på materialet som medfører mindre reparasjoner og vedlikehold i henhold til NS 3600. Det er noe spredt råte i kledningen.

Råteskader i kledningen kan føre til underliggende fuktskader, og bør derfor utbedres. Manglende utlufting i kledningen kan føre til at fukt blir stående lenger i kledningen, og kan føre til råteskader. Dette kan føre til avkortet levetid på kledningen.

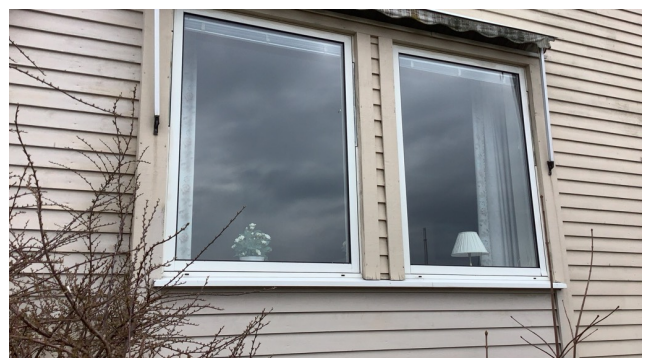
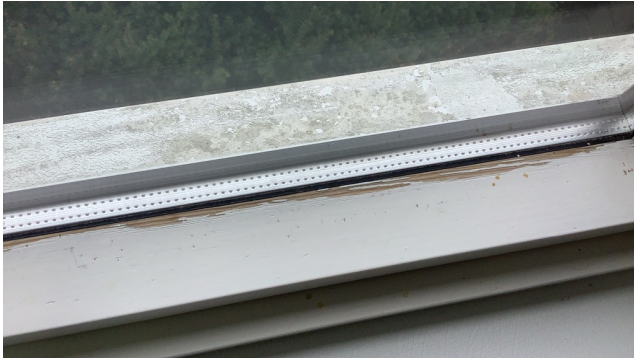
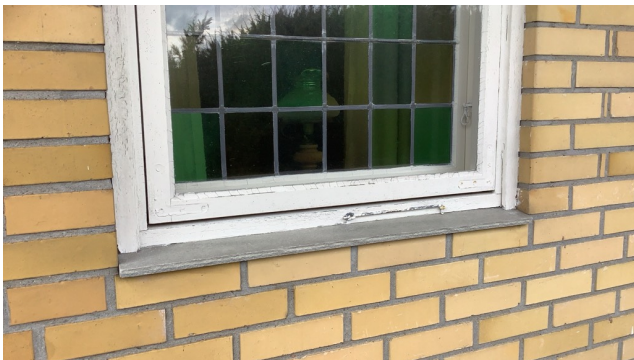
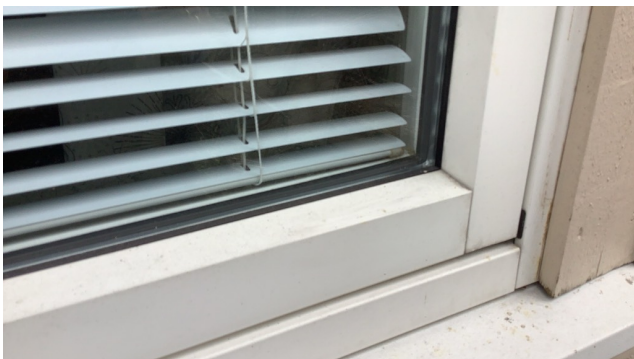
- Karmene i vinduer er slitte og det er sprekker i treverket.

Tilstandsgrad 2 settes med hensyn til punktvis skader på overflatebehandlingen som medfører mindre reparasjoner og vedlikehold i henhold til NS 3600.

Beslag utvendig på flere av vinduene.

- Det må påregnes noe vedlikehold og at enkelte vinduer må skiftes ut.

Vinduer bør kontrolleres jevnlig, og nødvendig overflatebehandling bør utføres for å forlenge levetiden og redusere risiko for råte, varmetap og funksjonssvikt. Konsekvensen av manglende vedlikehold er økt risiko for skader på vinduene, redusert isolasjonsevne og potensielt høyere kostnader ved utskifting.

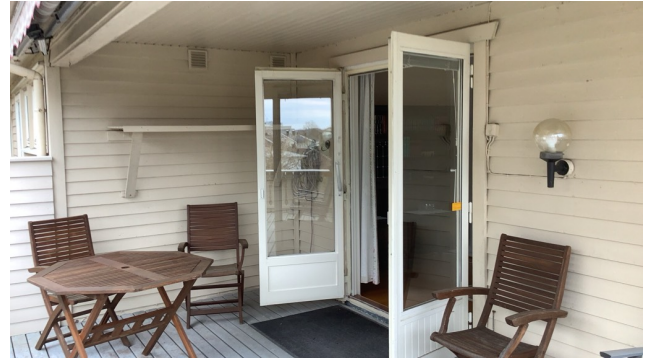
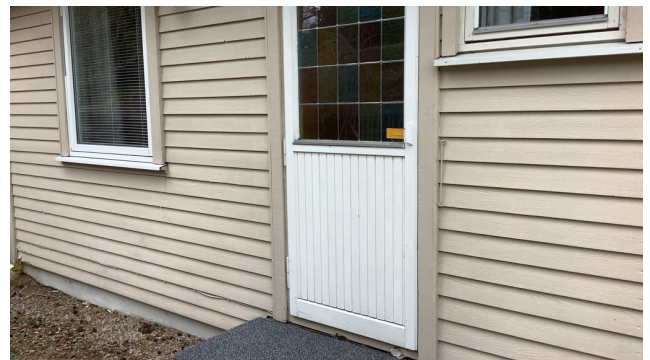
TG 2 Dører

- Karmene i dører er værslitte utvendig og det er sprekker i treverket.

Tilstandsgrad 2 settes med hensyn til punktvis skader på overflatebehandlingen som medfører mindre reparasjoner og vedlikehold i henhold til NS 3600.

Dobbel terrassedør.

- Det må påregnes noe vedlikehold og at enkelte dører må skiftes ut.

Slitte overflater kan føre til oppsug av vann, og råteskader.

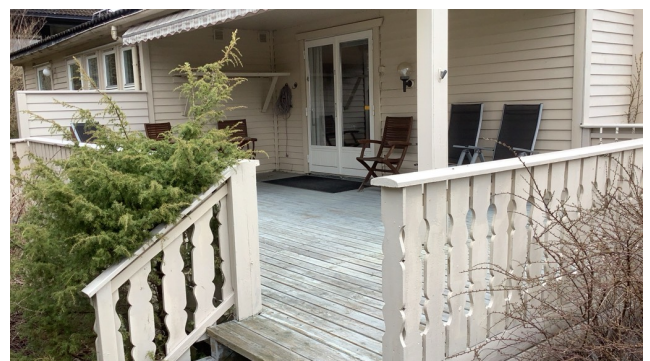
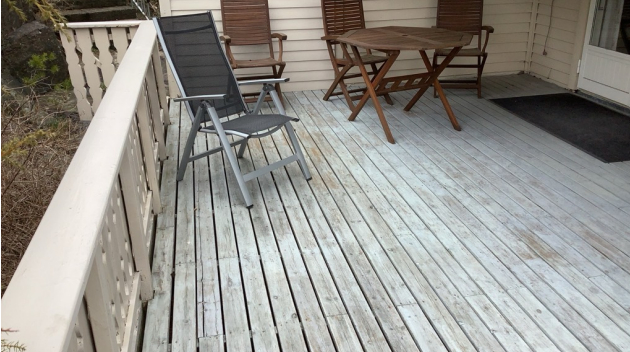
TG 2 Balkonger, terrasser og rom under balkonger

Slitte overflater kan føre til at treverket trekker mer vann noe som kan føre til fukt- og råteskader.

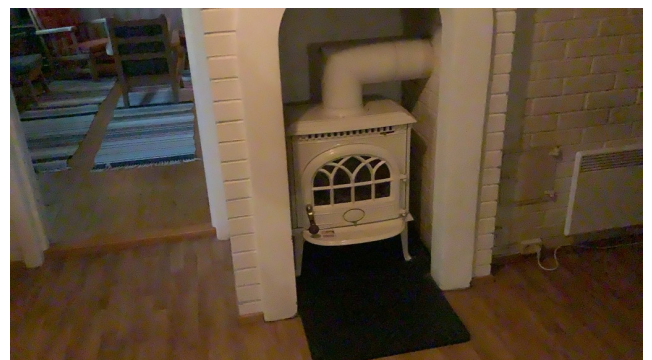
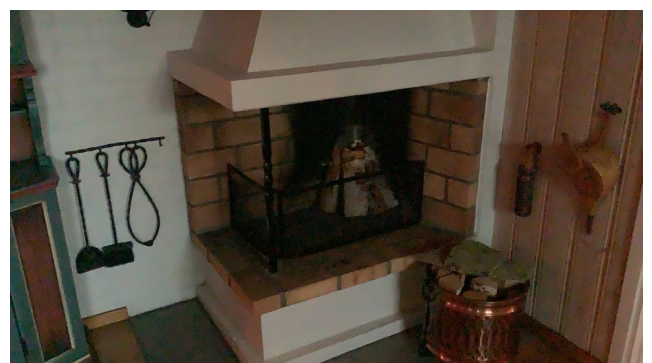
! TG 2 Pipe og ildsted

På grunn av alder bør det foretas en grundig inspeksjon av piperøret for å avdekke eventuelle skader eller slitasje. Eldre piper som ikke er tilstrekkelig vedlikeholdt, har økt risiko for pipebrann og andre branntekniske mangler.

- Det bør foretas nærmere undersøkelser av pipeløp.

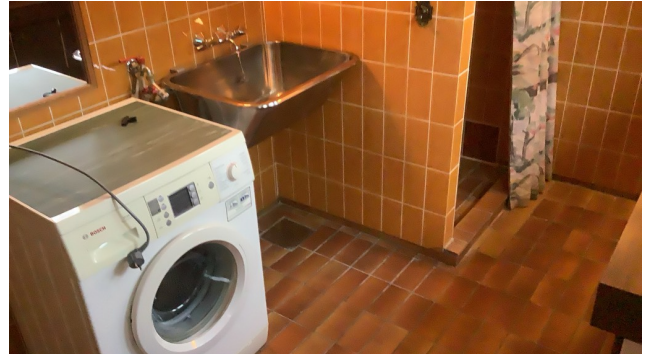
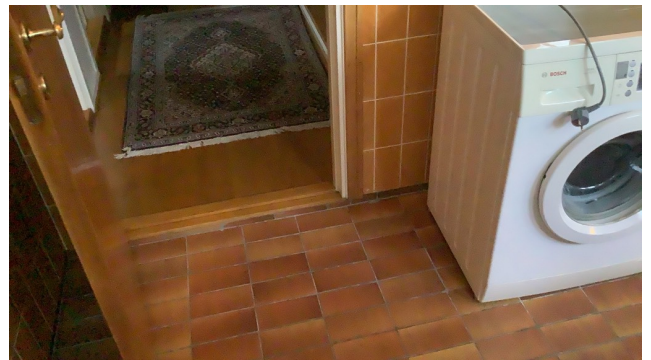
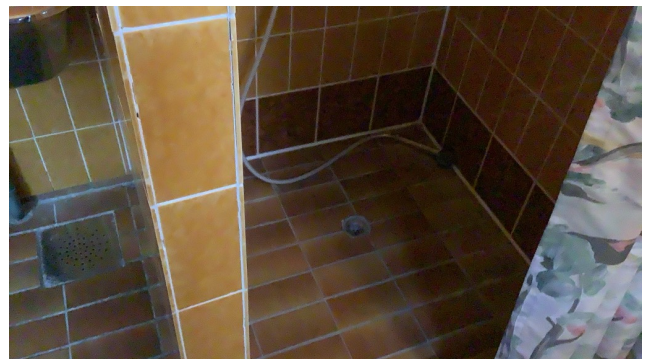
Eier opplyser at vakerommet/badet er fra byggeår. Det er fliser på veggene og gulvet, samt gulvvarme. Deter dusjnise med opphøyd kant, utslagsvask, uttak for vaskemaskin og dør til terreng. Det er ikke tilfredsstillende fall til sluk. Rommet brukes i dag normalt, men på grunn av alder er det økt risiko for lekkasjer, da membranen er gammel. På grunn av rommets alder anbefales det å renovere dette. Det er sprekker i noen flise å vegg. I dusjnisen er det et lite sluk. Overflatene har overgått normal levetid som er 25 år. Membran på eldre bad er ikke like elastisk lenger pga alder, og kan raskere føre til sprekker, og vannlekkasjer. På bakgrunn av dette gis badet en TG 3

Det anbefales å renovere rommet for å oppgradere tettesjikt og våtsoner i henhold til dagens krav. Eldre våtrom har ofte membranløsninger som ikke lenger fungerer tilfredsstillende, noe som medfører økt risiko for fuktskader i konstruksjonen. Manglende oppgradering kan føre til plutselige og omfattende skader på grunn av lekkasjer eller vanninntrengning

Kostnadsestimat: 200 000 - 500 000

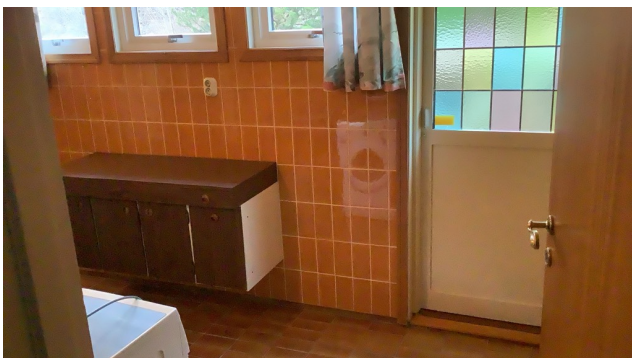
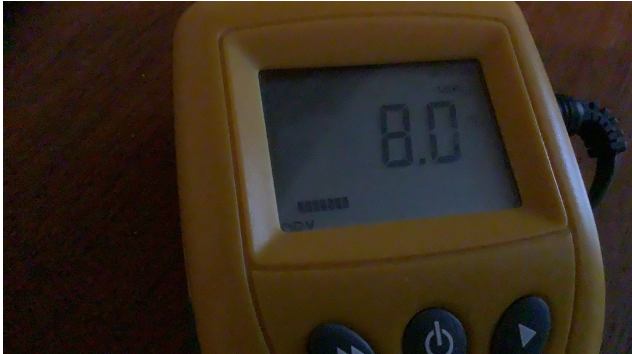
! TG 0 Tilliggende konstruksjoner våtrom

Det ble boret 73 mm hull i vegg over svill, og ikke målt unormale fuktverdier i vegg. Det er kun foretatt en stikk-kontroll på hulltakingen, og det kan ikke garanteres at det kan være fukt andre steder.

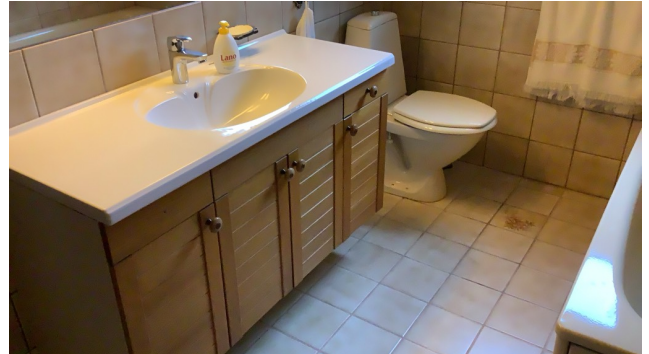
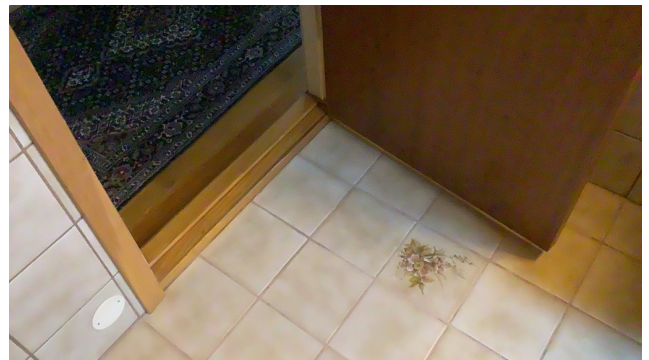
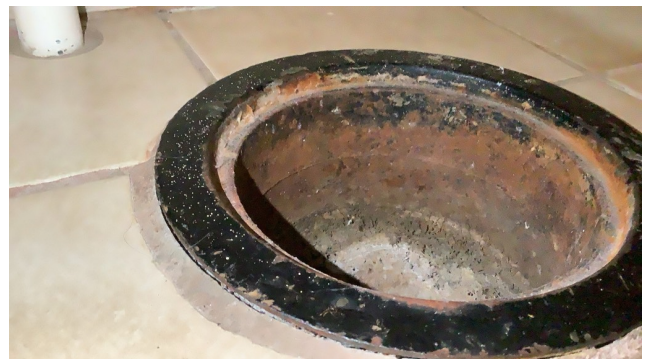
! TG 3 Generell

Badet har eldre standard, men ukjent alder.
Det er fliser på veggene og gulvet, samt gulvvarme.
Badet har baderomsinnredning, badekar og gulvklosett.
Det er naturlig avtrekk.
Det er vindu i våtsone.
Det er ikke tilfredsstillende fall på gulvet.
Det er sprekker i flisfuger.
Det er observert rust i sluket.

Det anbefales å renovere rommet for å oppgradere tettesjikt og våtsoner i henhold til dagens krav. Eldre våtrom har ofte membranløsninger som ikke lenger fungerer tilfredsstillende, noe som medfører økt risiko for fuktskader i konstruksjonen. Manglende oppgradering kan føre til plutselige og omfattende skader på grunn av lekkasjer eller vanninntrengning

Kostnadsestimat: 200 000 - 500 000

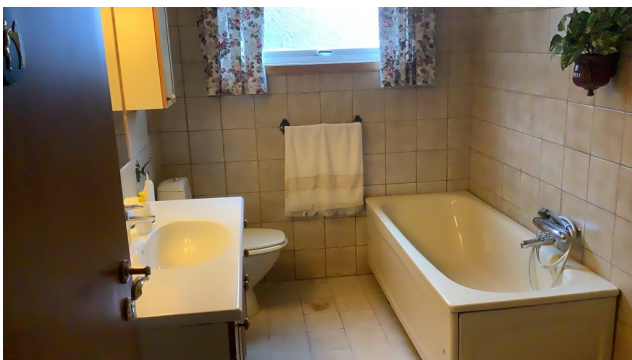
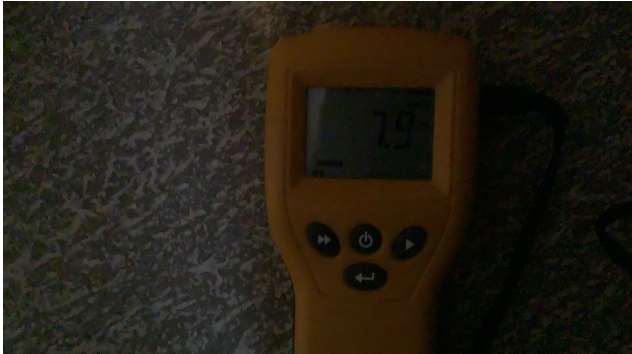
! TG 0 Tilliggende konstruksjoner våtrom

Det ble boret 73 mm hull i veg over svill, og ikke målt unormale fuktverdier i vegg.
Det er kun foretatt en stikk-kontroll på hulltakingen, og det kan ikke garanteres at det kan være fukt andre steder.

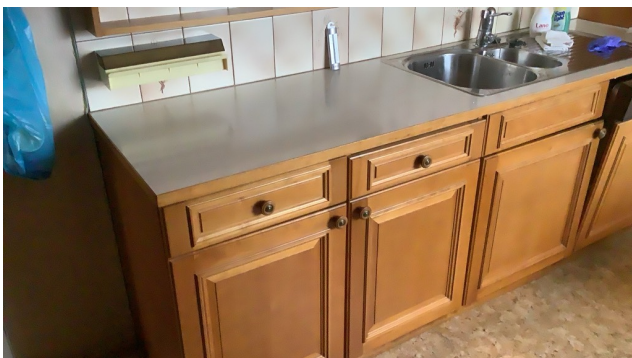
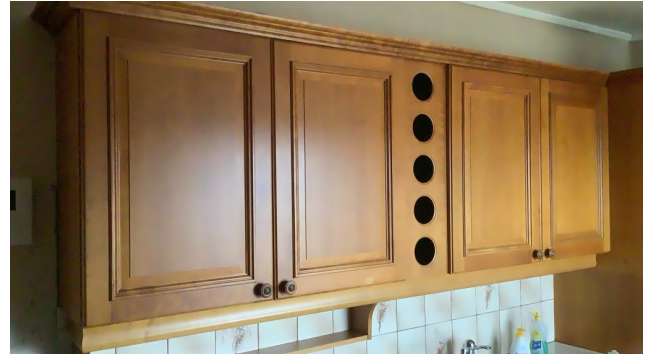
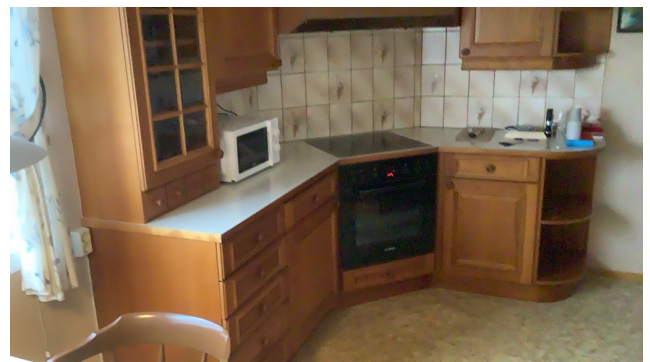
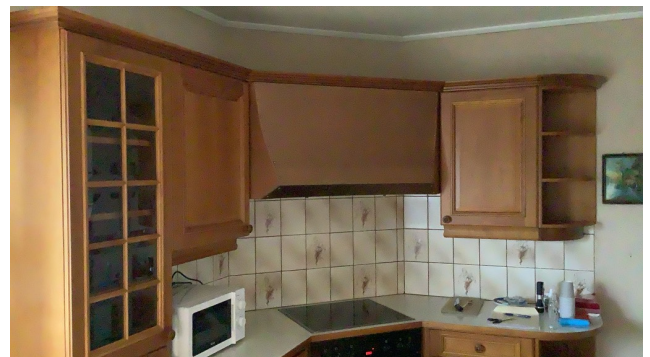
HOVEDETASJE > KJØKKEN

- Det er påregnelig med utskiftning/utbedringer av kjøkkeninnredningen.

Innredningen fungerer, men er utdatert i hht dagens funksjonalitet. Det anbefales å oppgradere innredningen.

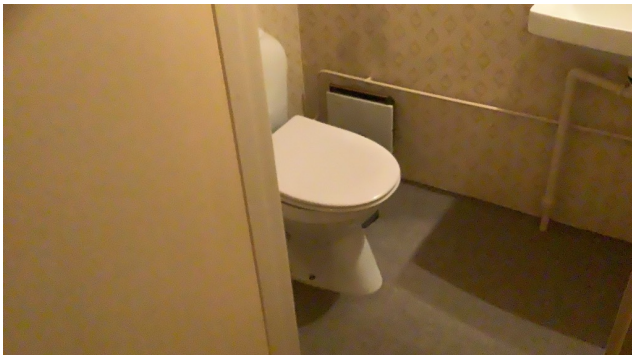
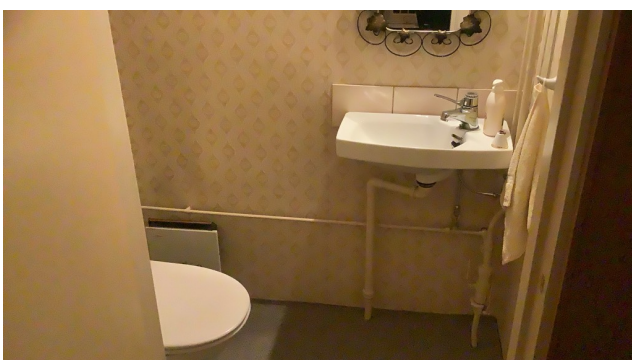
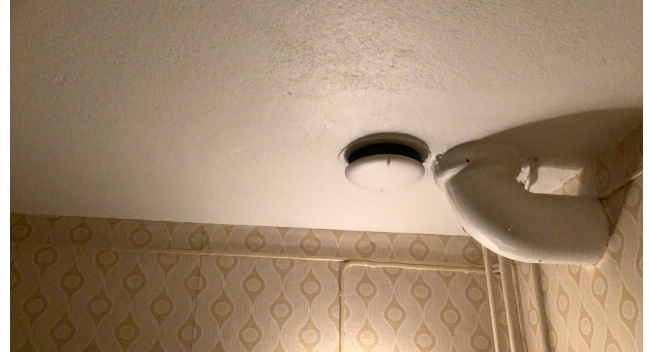
UNDERETASJE > TOALETROM

Manglende mekanisk avtrekk eller kan føre til dårlig luft, og kondensproblemer.

- Mekanisk avtrekk bør etableres på toalettrom.

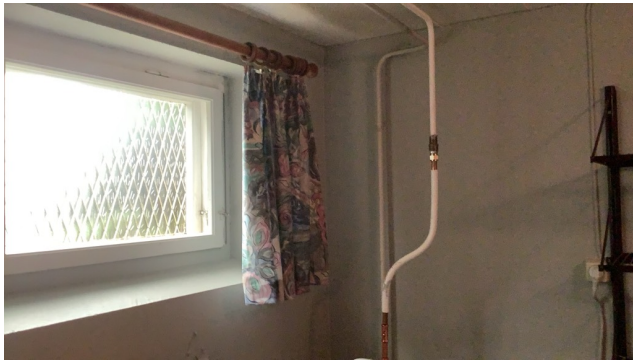
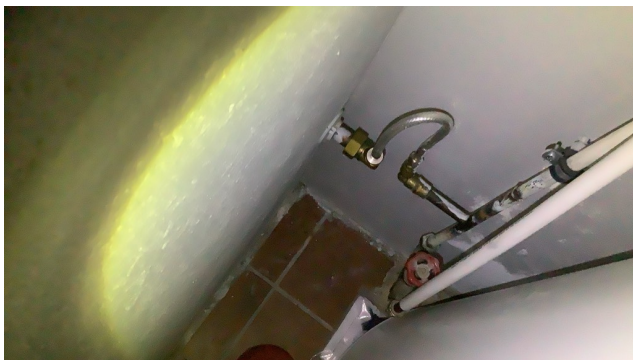
Tilstandsgrad 2 settes med hensyn til eldre anlegg uten symptomer på lekkasjer som må påregnes utbedret i henhold til NS 3600.

Stoppekran.

Ut ifra alder kan skader plutselig oppstå på eldre anlegg, noe som kan føre til vannskader. Det anbefales jevnlig kontroll av vannrør og koblinger for å oppdage eventuelle lekkasjer tidlig og redusere risikoen for omfattende skader.

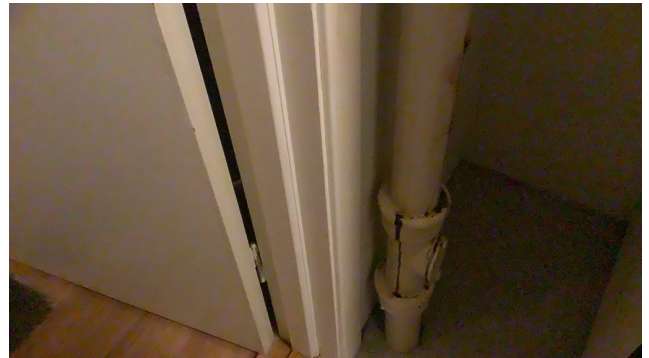
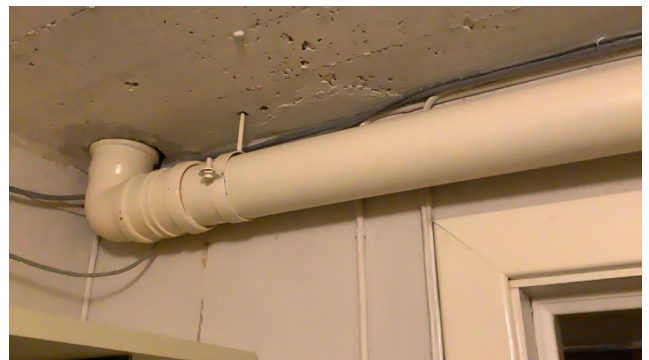
TG 2 Avløpsrør

- Eldre avløpsrør har blant annet større sannsynlighet for lekkasjer, noe som kan føre til omfattende og kostbare vannskader i boliger.
- I forbindelse med oppgradering av våtrom vil det være naturlig med utskiftning av rør.
- Tidspunkt for utskiftning av avløpsrør nærmer seg.

Pga gamle soylrør anbefales det rørinspeksjon.
Gamle soylrør kan letter ruste og tettes innvendig.

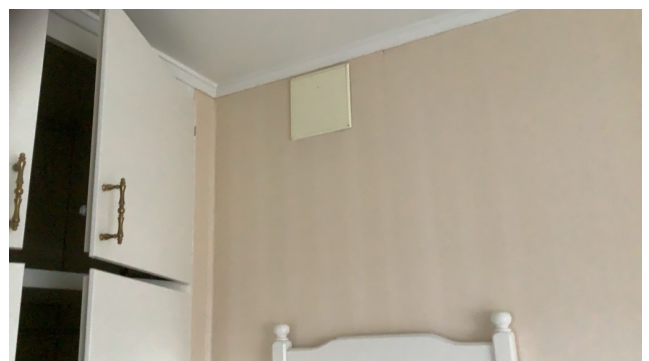
TG 1 Ventilasjon

Boligen har naturlig avtrekk, og ventiler i vegger.

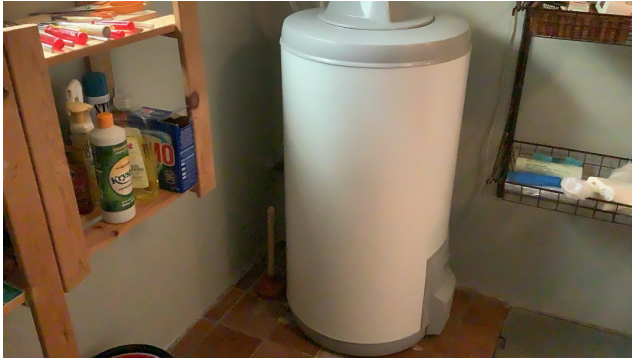
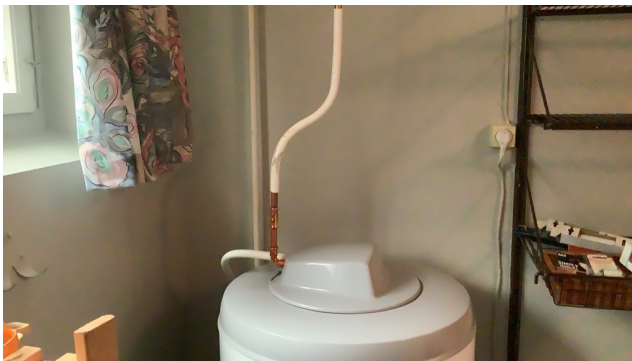
TG 2 Varmtvannstank

Berederen har ikke avrenning til sluk, og tilkobling i hht dagens forskrifter. Dette kan føre til vannskader ved eventuelt en lekkasje.

Direkte el-tilkobling bør utføres. Det bør monteres tilfredsstillende avrenning fra varmtvannstanken for å lede eventuelt lekkasjevann til sluk, slik at risikoen for vannskader reduseres. Manglende avrenning kan medføre omfattende skader på bygningsdeler og inventar ved lekkasje.

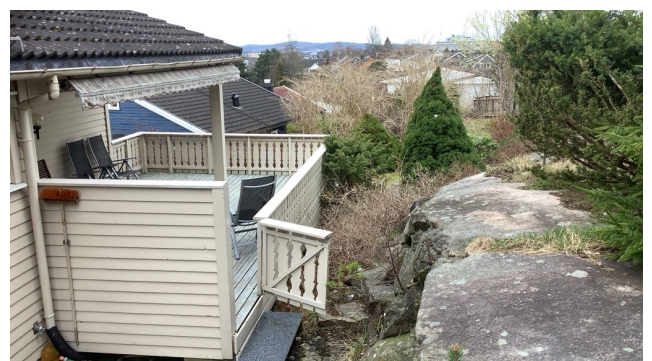
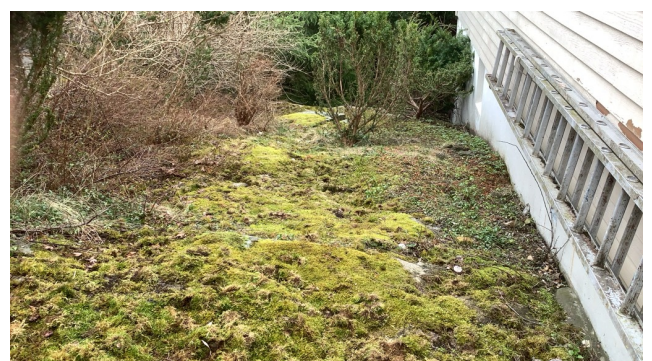
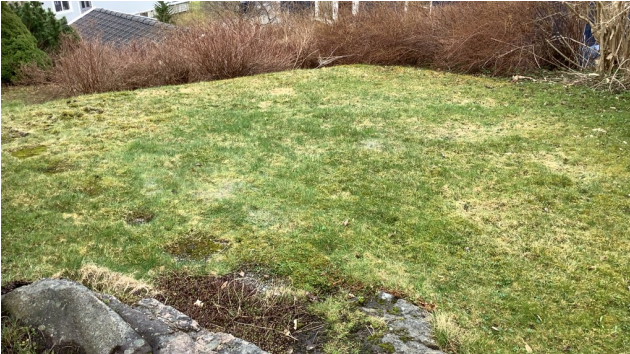
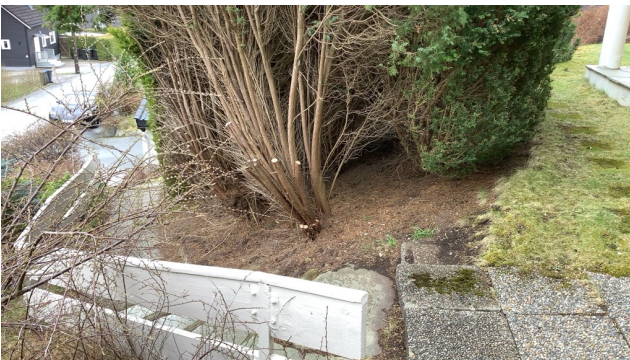
TG 3 Terrengforhold

Fall mot bygning kan føre til større press på drensløsningen, og kan gi følgeskader når det er en eldre drenering.

Kostnadsestimat: 20 000 - 100 000
