# Tilstandsrapport

Enebolig

Rokkeveien 4B, 1743 KLAVESTADHAUGEN

Rapportdato: 27.03.2025

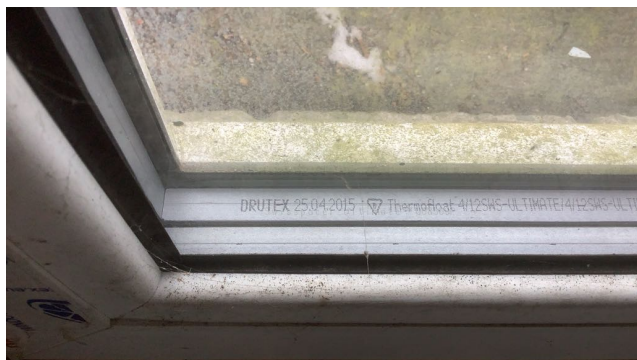
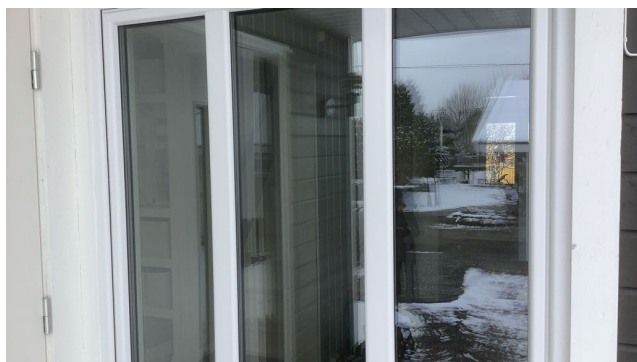
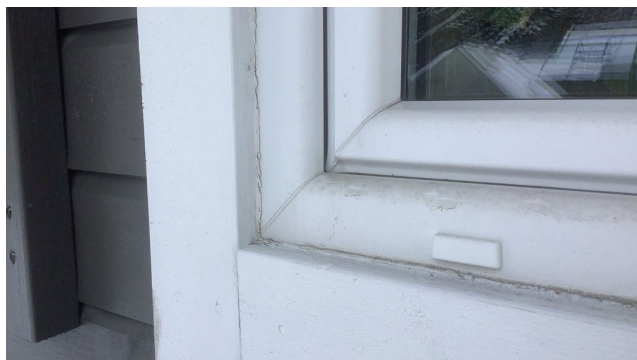
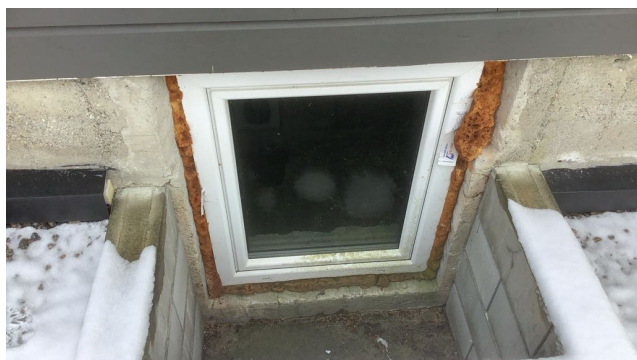
### ! TG 2 Vinduer

- Det er påvist avvik rundt innsettsdetaljer.

Dette kan føre til at vann trenger inn i veggens konstruksjon.

Manglende lister utvendig på vindi, og ikke sikret lysgrav.

- Det bør gjøres tiltak for å lukke avviket.

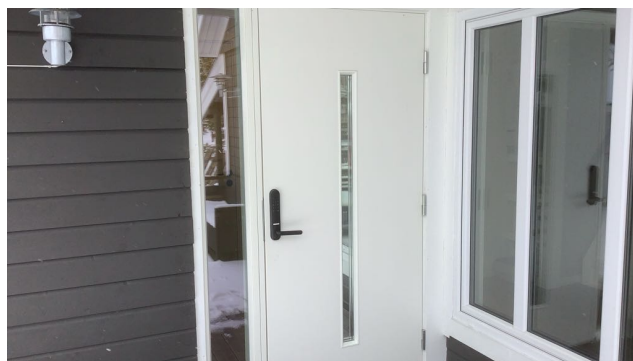
## ! TG 2 Dører

- Det er påvist avvik rundt innsettsdetaljer.

Fukt kan lettere trenge inn, og det bør derfor monteres et beslag.

- Det bør gjøres tiltak for å lukke avviket.

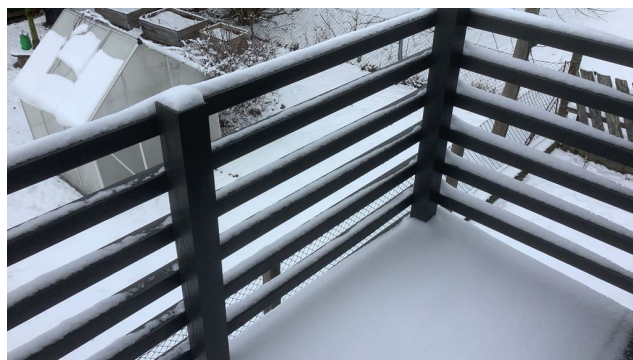
## ! TG 2 Balkonger, terrasser og rom under balkonger

Det er en liten balkong i andreetasje på ca 3 m<sup>2</sup>.

Store horisontale åpningen fører til at det er lett å bruke rekkverket som en stige.

Manglene bør utbedres pga sikkerheten.

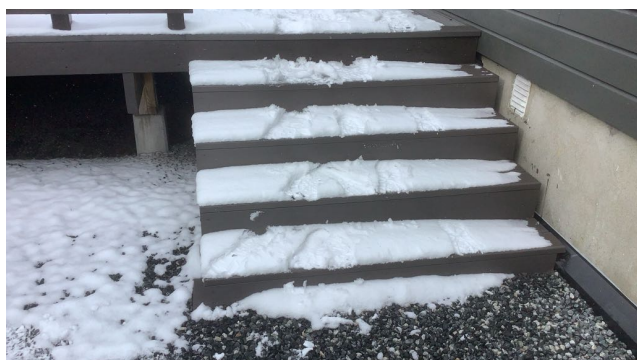
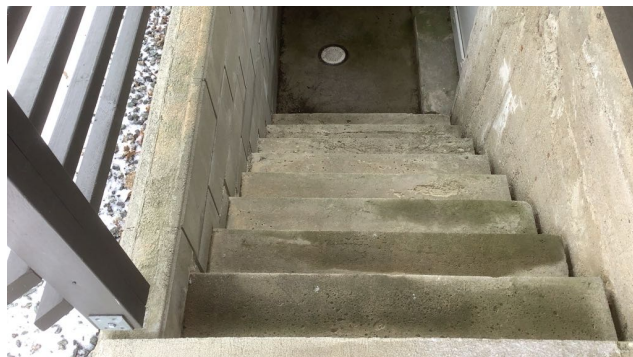
## ! TG 3 Utvendige trapper

Trappen til den største terrassen har ikke rekkverk.  
Det er støpt trapp til kjeller.

- Det er ikke montert rekkverk.
- Det er avvik:

Støpt trapp til kjeller.

- Rekkverk må monteres for å lukke avviket.
- Tiltak:

I tillegg bør det monteres håndløper pga sikkerheten.

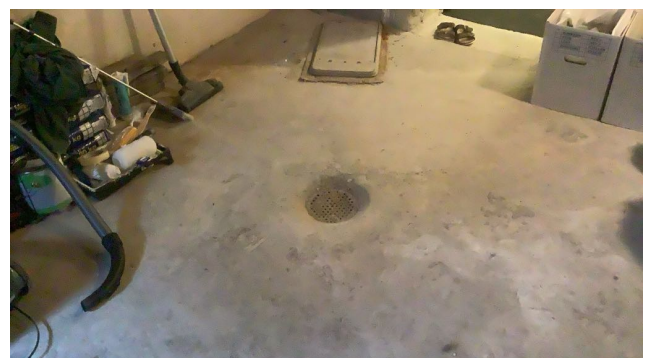
- Det er påvist indikasjoner på noe fuktgjennomtrenging i kjellergulv. Det er fuktmerker på ytterveggene. Det er ukjent om dette er fra før dreneringen ble utbedret i 2018.

Det er et eldre sluk i den ene boden i kjelleren.

- Det påviste fuktnivå gir grunn til å overvåke konstruksjonen jevnlig for å se utvikling over tid, og eventuelt foreta tiltak for å unngå fuktskader. Når grunnvann stiger, kan det ikke utelukkes at det kan komme fukt på kjellergulv. Det anbefales å foreta fuktsjekk med jevne mellomrom, og spesielt etter større nedbørsmengder.

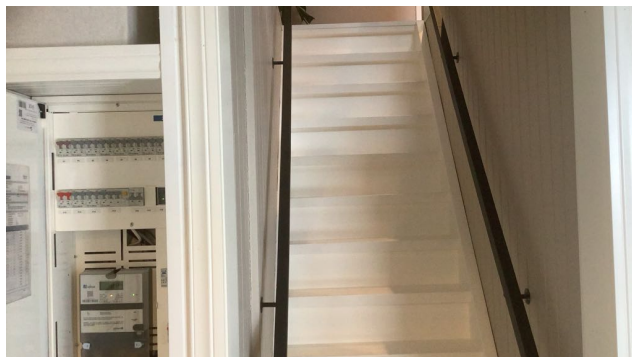
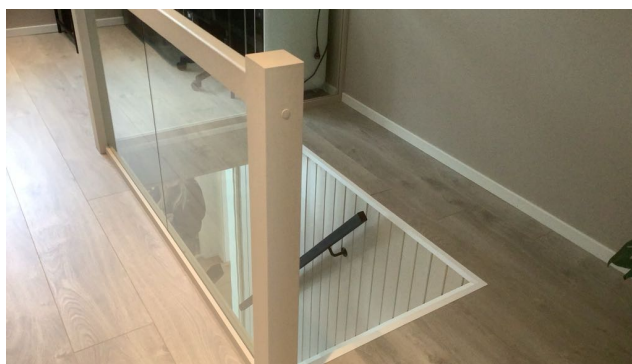
## ! TG 3 Innvendige trapper

Malt innvendig trapp med tette trinn til loftet.

Manglende rekkverk.

- Rekkverk må monteres for å lukke avviket.

For å få en tilfredsstillende trapp, bør denne byttes. Rekkverk bør monteres pga sikkerheten.

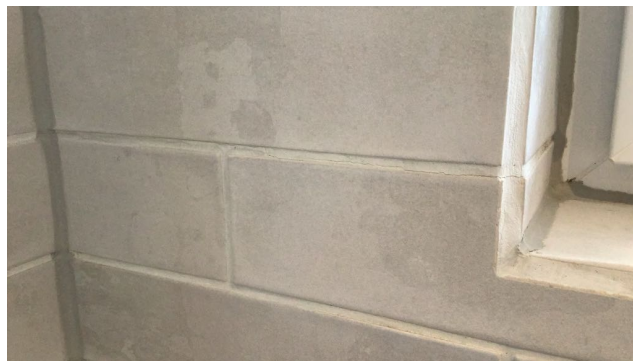
- Det er påvist at flisfuger har riss/sprekker.
- Det er vindu/dør med ikke fuktbestandige materialer i våtsonen (ved vask, dusj, badekar, osv.), løsningen eller byggematerialet er uegnet

Det er noe riss i flisfuger i dusjnisen.

- Slike riss/sprekker kan indikere bakenforliggende fuktskader, og konstruksjonen bør observeres jevnlig for å vurdere utvikling.
- Fuger bør skiftes ut.

Ta jevnlig sjekk av overflater, og utbedre eventuelle skader som oppstår.

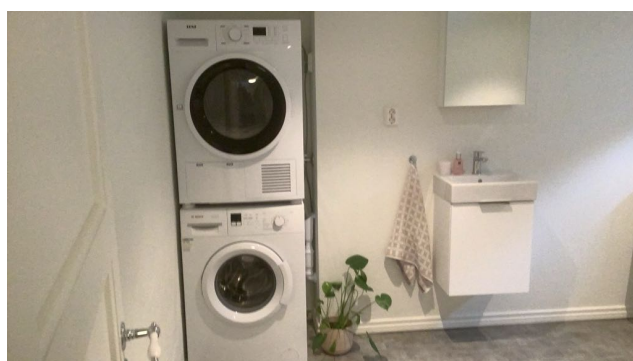
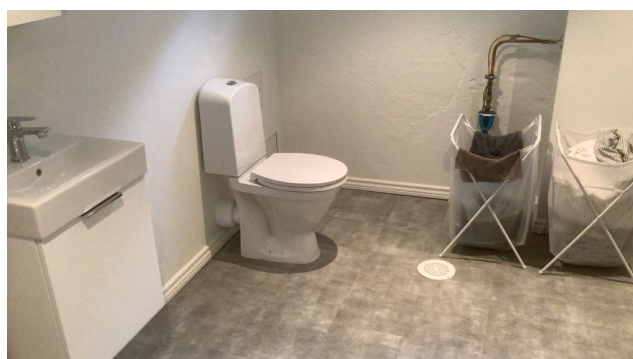
#### ! TG 3 Generell

Eldre våtrom har som regel en membran som ikke fungerer, og derfor kan det lettere oppstå fuktskader. Noen eldre våtrom har ikke membran. Rommet bør totalrenoveres.

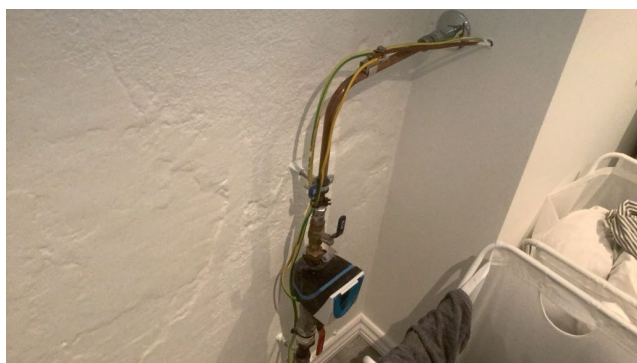
### ! TG 2 Vannledninger

Ut ifra alder kan skader plutselig oppstå på eldre anlegg. Det bør derfor tas jevnlig sjekk av rørene.

Stoppekran montert på vaskerommet.

Fordeleskap bør ha avrenning til sluk.

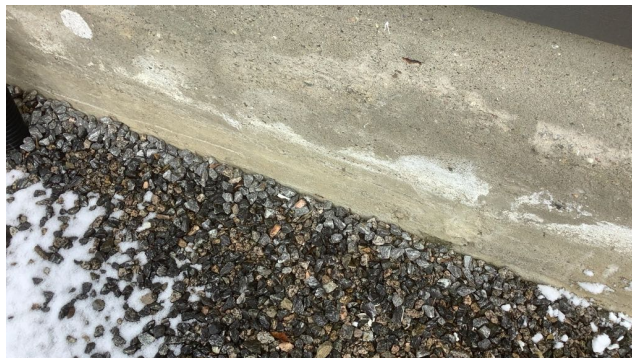
### ! TG 2 Fuktsikring og drenering

Ingen synlig drensplate over bakkenivå på deler av grunnmuren.

Dreneringen er en lukket konstruksjon, og er ikke sjekket under bakkenivå.  
Det anbefales å innhente dokumentasjon på om hele dreneringen er byttet.  
Det er større mulighet for vanninntrengning i eldre gulv, og påfølgende fuktskader i byggets konstruksjon.  
Eldre gulv har som regel ingen fuktsikring.

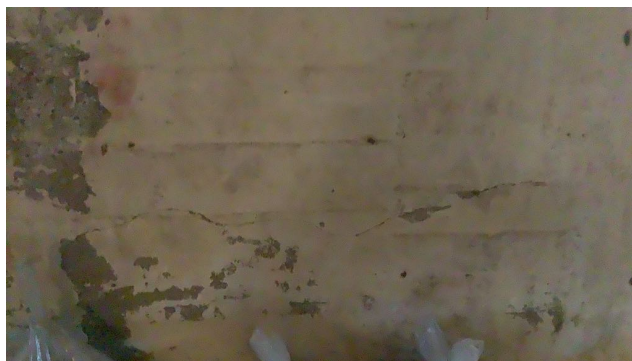
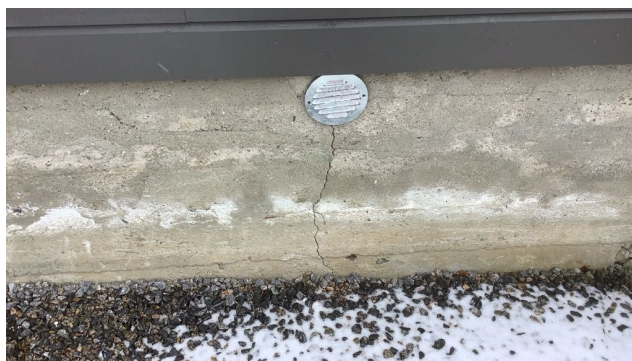
### ! TG 2 Grunnmur og fundamenter

- Grunnmuren har sprekkdannelser.

Det er observert flere mindre sprekker i grunnmuren.  
Det er observert noe fuktmerker på grunnmuren i kjelleren, men eier opplyser at dette er fra før dreneringen ble utbedret.

Sprekker i muren kan tyde på mindre setninger.

Vertikal sprekk i grunnmur.

- Påviste skader må utbedres.

Det anbefales å foreta ytterligere undersøkelser, og vurdere tiltak på dreneringen. Forhøyede fuktverdier i konstruksjonen kan føre til fukt og råteskader.

Det anbefales å foreta målinger for å se om bygget er stabilt.

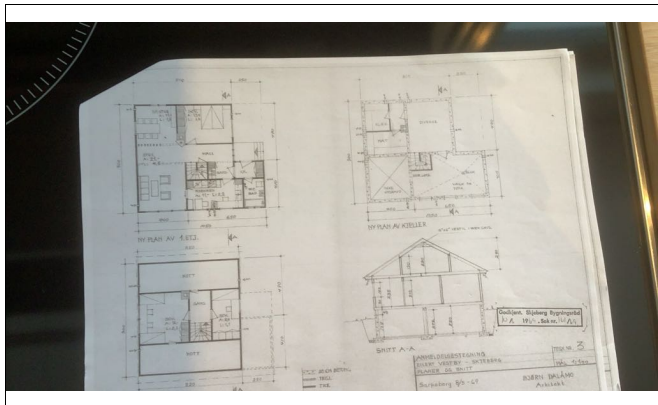
Trappen på tegningen stemmer ikke med dagens løsning. Plantegning.

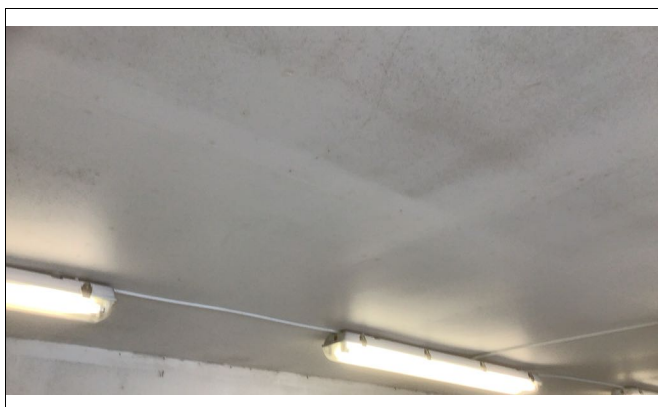
Det er fuktmerker innvendig i garasjen på tak og vegger.
