# Tilstandsrapport

📍 Astronomveien 1 B, 1734 HAFSLUNDSØY

# gnr. 2096, bnr. 267

Rapportdato: 12.09.2023

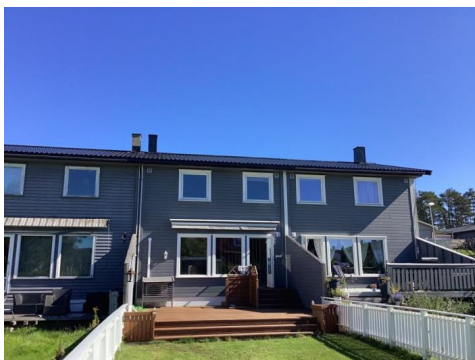
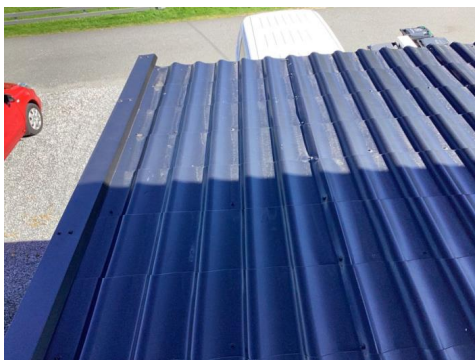
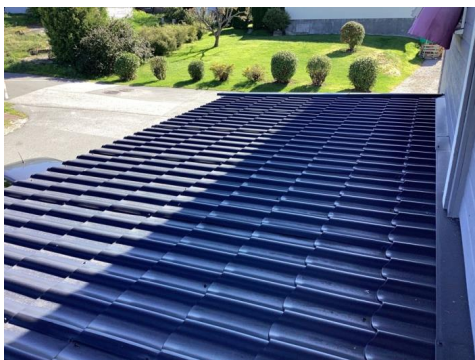
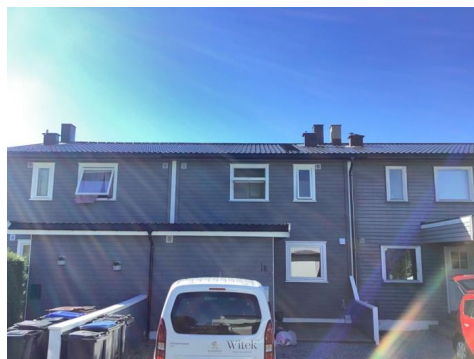
Taktekkingen er av stål/aluminiumsplater. Taket er besiktiget fra bakkenivå.

Tidligere takst opplyser at undertak av sutak-plater, sløyfer, lekter og blikkplater ble skiftet i 2019 etter det var en vannlekkasje ved pipa.

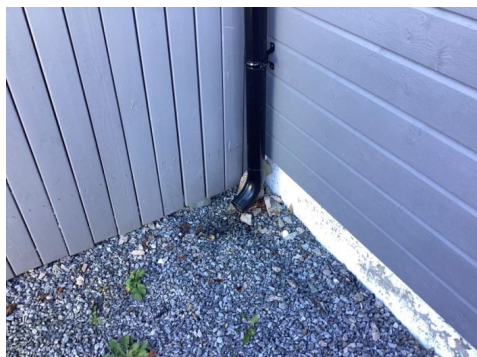
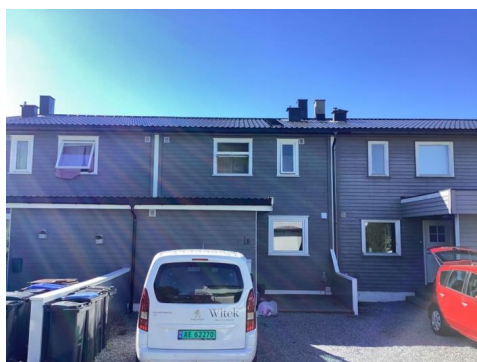
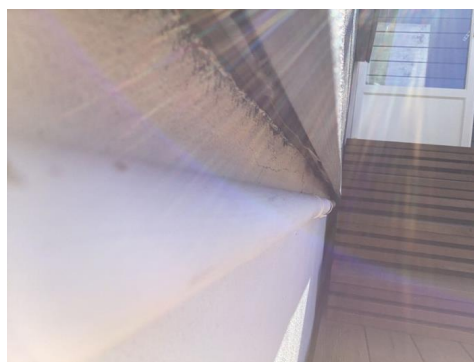
Blekk for vindski ligger ikke inn under på tilbygg.

Blekk på tilbygg, må utbedres.

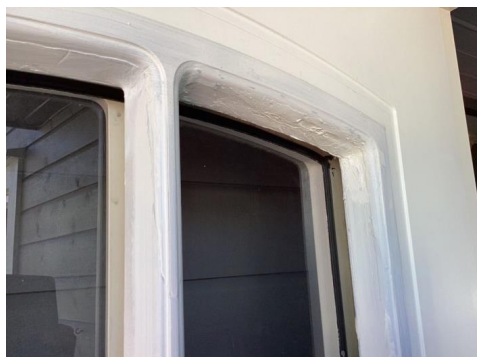
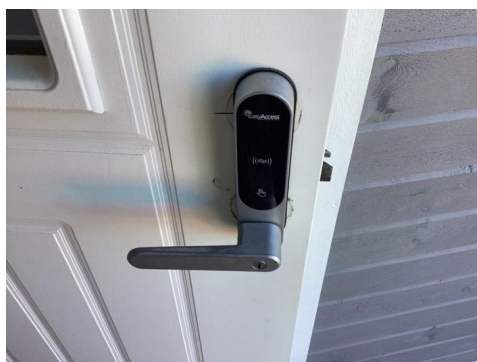
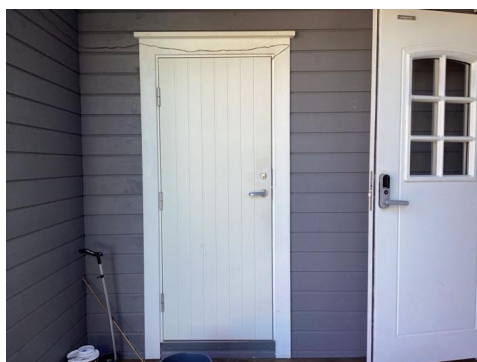
Merker/skader på overflater.

Vindu må skiftes og det må gjøres tiltak for å lukke avviket.

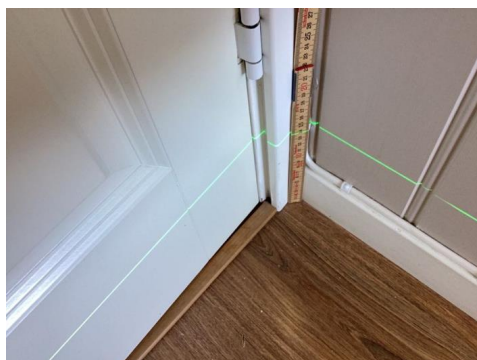
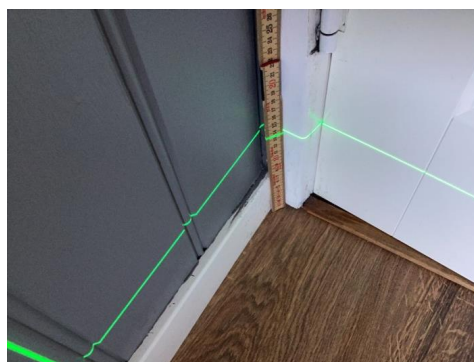
Etasjeskiller er av ytongelementer.

- Målt høydeforskjell på mellom 10 - 20 mm innenfor en lengde på 2 meter. Tilstandsgrad 2 gis med bakgrunn i standardens krav til godkjente måleavvik.
- Målt høydeforskjell på over 15 mm gjennom hele rommet. Tilstandsgrad 2 gis med bakgrunn i standardens krav til godkjente måleavvik.

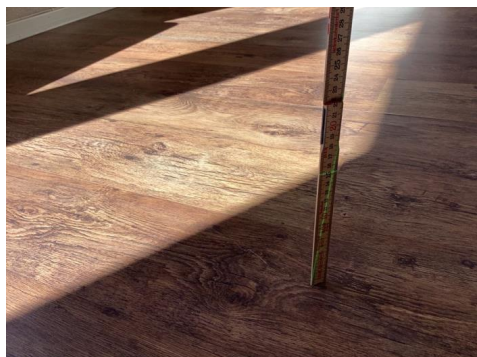
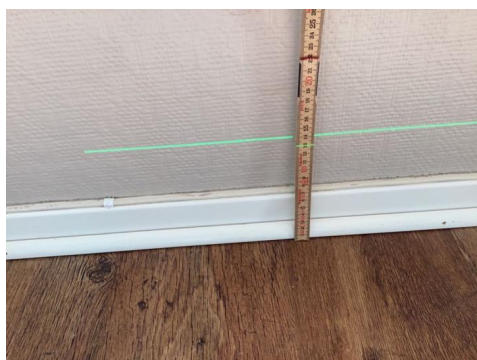
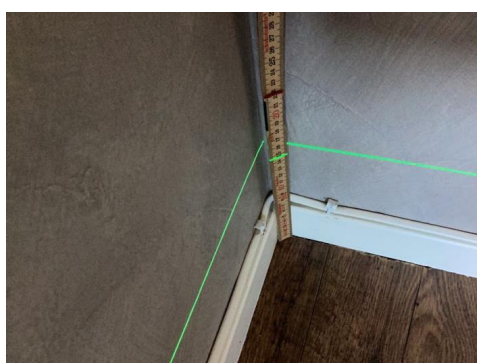
- Målt høydeforskjell på over 20 mm innenfor en lengde på 2 meter. Tilstandsgrad 3 gis med bakgrunn i standardens krav til godkjente måleavvik.
- Målt høydeforskjell på over 15 mm gjennom hele rommet. Tilstandsgrad 2 gis med bakgrunn i standardens krav til godkjente måleavvik.

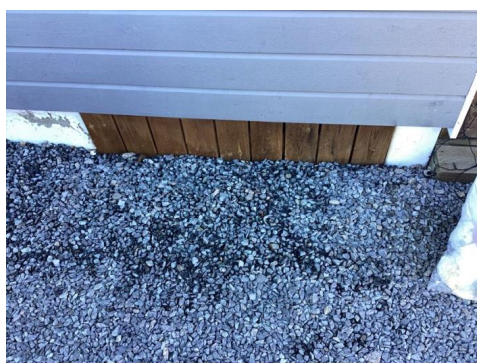
Det er begrenset tilgang til å vurdere rommet mellom det nederste bjelkelaget og bakken (krypkjeller) da høyden på taket er svært lavt og kun tilgjengelig via en liten åpning/inspeksjonsluke. Fuktigheten kan være høy i slike rom/kjellere på grunn av fuktighet fra grunnen, innsig av vann og/eller kondensering. Temperatur og fuktforhold kan gi skader i konstruksjoner slik som bjelkelag, og ofte utvikle seg over tid. En tilstandsrapport som denne baseres på en visuell befaring uten inngrep i konstruksjonen. Selv om det ikke er avdekket tegn på skader utenfor krypkjelleren under befaringen, slik som misfarging av treverk, spesielle insekter eller råteskader i konstruksjoner, betyr ikke dette nødvendigvis at det ikke foreligger skader i eller i forbindelse med krypkjelleren. Det anbefales derfor at en er oppmerksom på denne risikoen og undersøker dette nærmere, helst med hjelp av en fagkyndig.

- Krypkjeller har ingen adkomstmulighet og derfor ikke nærmere vurdert innvendig.

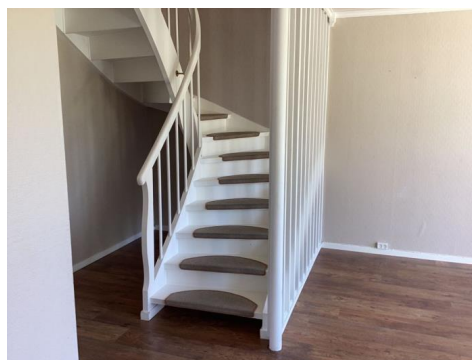
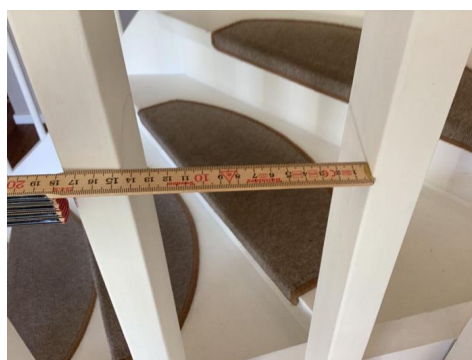
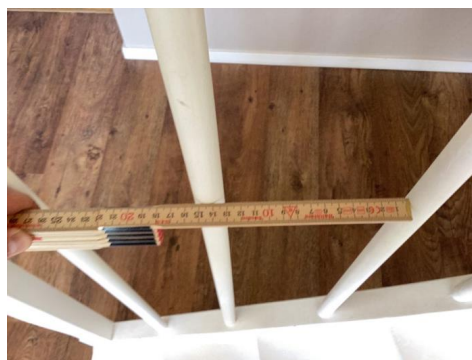
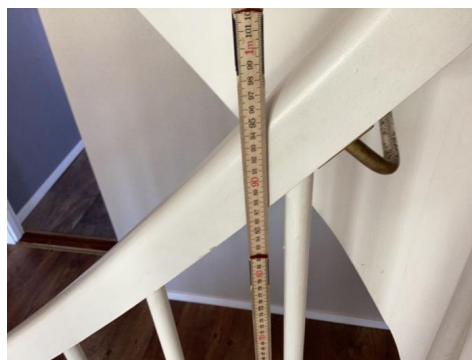
Boligen har malt tretrapp med teppeptrinn.

- Det mangler håndløper på vegg i trappeløpet.

Stedvis merker/skader på overflater.

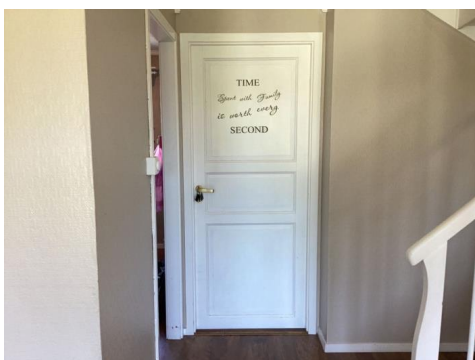
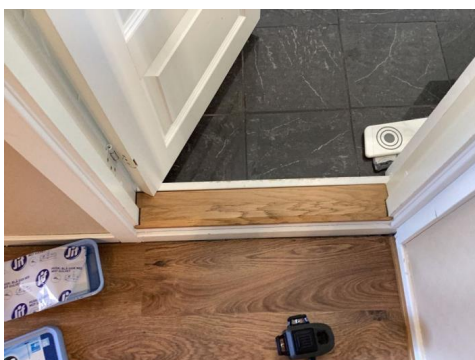
Innvendig har boligen malte fyllingsdører.

- Det er påvist avvik som tilsier at det bør foretas tiltak på enkelte dører.
- Enkelte av innvendige dører har en del slitasje.

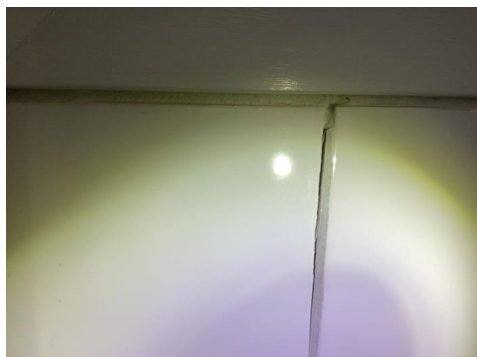
- Det er vindu/dør med ikke fuktbestandige materialer i våtsonen (ved vask, dusj, badekar, osv.), løsningen eller byggematerialet er uegnet
- Det er påvist at noen fliser har bom (hulrom under).
- Det er påvist at flisfuger har riss/sprekker.
- Det er påvist sprekker i fliser.

- Uegnede materialer må fuktbeskyttes/utskiftes.
- Fuger bør skiftes ut.
- Slike riss/sprekker kan indikere bakenforliggende fuktskader, og konstruksjonen bør observeres jevnlig for å vurdere utvikling.

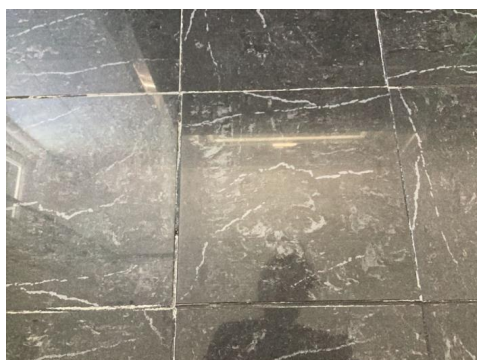
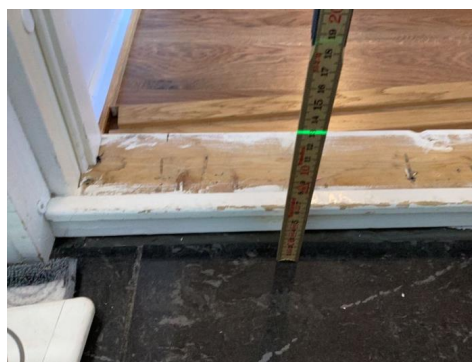
Det er ikke tilgang for å kontrollere om det er ført membran opp bak terskellist.

- Det er påvist at noen fliser har bom (hulrom under).
- Det er påvist avvik i fallforhold til sluk i forhold til krav i forskrift på byggetidspunktet.
- Det er påvist at flisfuger har riss/sprekker.

- Slike riss/sprekker kan indikere bakenforliggende fuktskader, og konstruksjonen bør observeres jevnlig for å vurdere utvikling.
- Fuger bør skiftes ut.

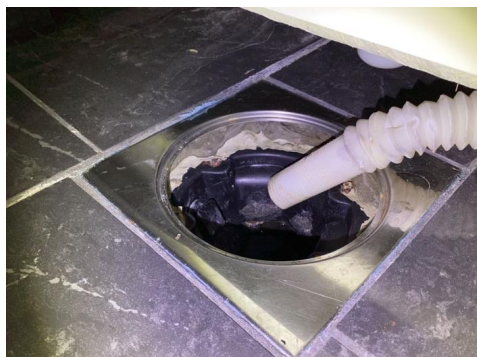
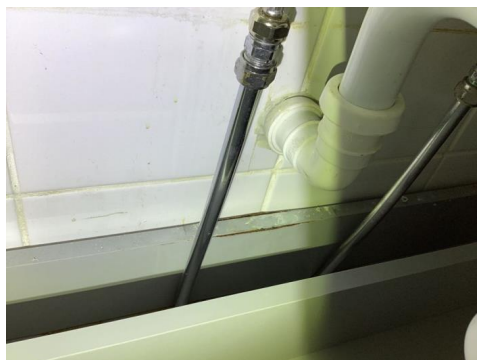
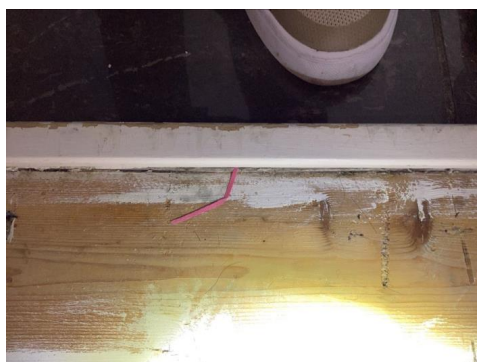
- Mer enn halvparten av forventet brukstid er passert på slukløsningen.
- Det er påvist mangelfull/feil utførelse rundt rørgjennomføringer e.l. som gir fare for fukt i konstruksjonen i våtsone.
- Mer enn halvparten av forventet brukstid er passert på membranløsningen.

Utførelsen med hensyn til bruk av slukmansjett og membran er uoversiktlig, og det kan følgelig derfor ikke sies at løsningen er fullgod og vannsikker mot lekkasjer.

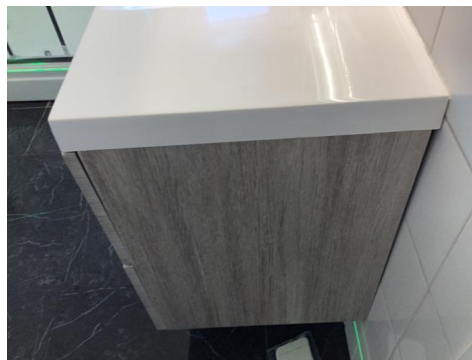
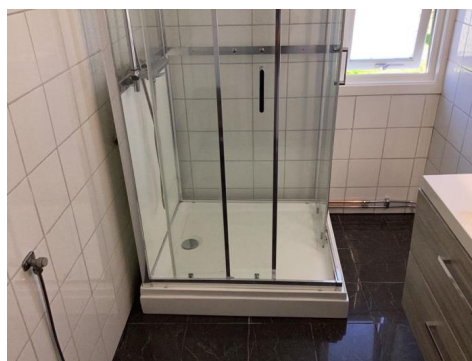
Rommet har innredning med nedfelt servant og dusjkabinett.

Sprekk i avtagbar underlist under dusjkabinett.

Det må gjøres tiltak for å lukke avviket.

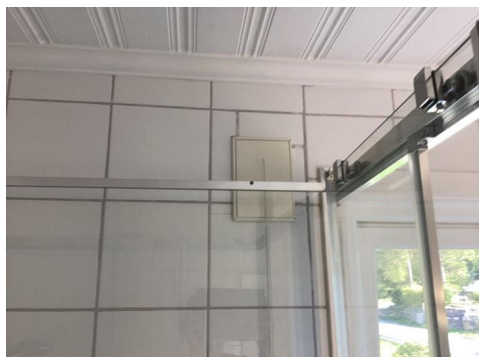
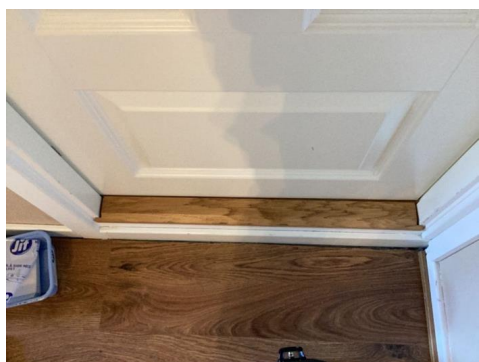
- Rommet har kun naturlig ventilasjon.
- Våtrommet mangler tilluftsventilering, f.eks. spalte/ventil ved dør.

- Elektrisk avtrekksvifte bør monteres for å lukke avviket.
- Det bør etableres tilfredsstillende tilluft til våtrom f.eks. luftespalte ved dør e.l.

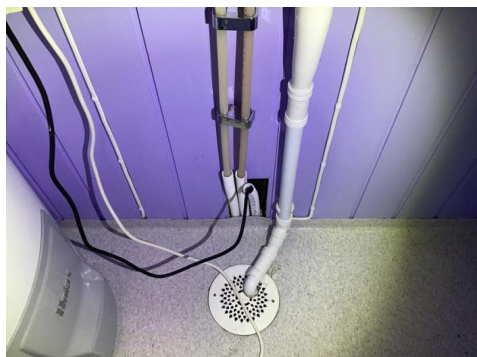
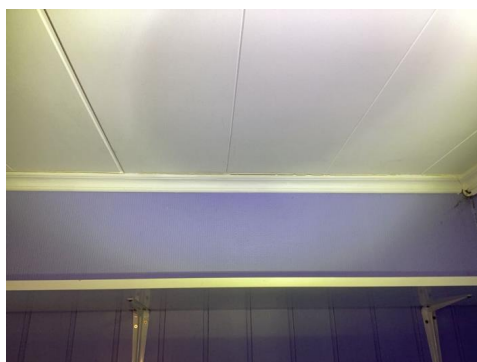
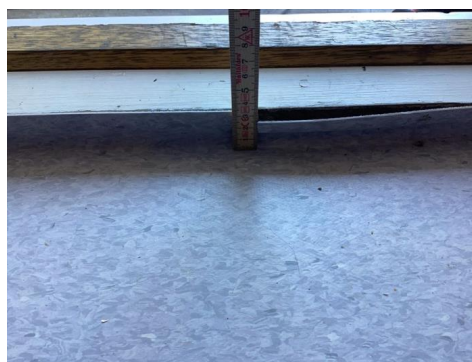
- Det er vindu/dør med ikke fuktbestandige materialer i våtsonen (ved vask, dusj, badekar, osv.), løsningen eller byggematerialet er uegnet

Sprekker i hjørner og taklister.

- Uegnede materialer må fuktbeskyttes/utskiftes.
- Det må gjøres tiltak for å lukke avviket.

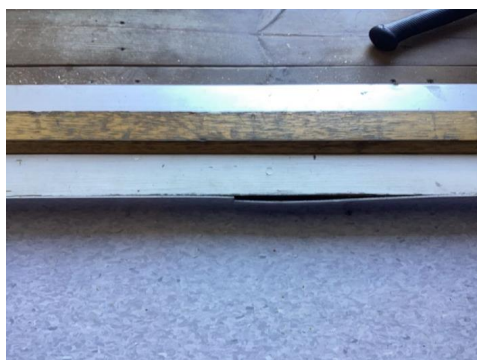
- Det er påvist at høydeforskjell fra topp slukrist til gulv/synlig topp membran ved dørterskel er mindre enn 25 mm.
- Det er påvist avvik i fallforhold til sluk i forhold til krav i forskrift på byggetidspunktet.
- Målinger viser at det ikke er fall til sluk (motfall).

Skade i belegg ved dør.

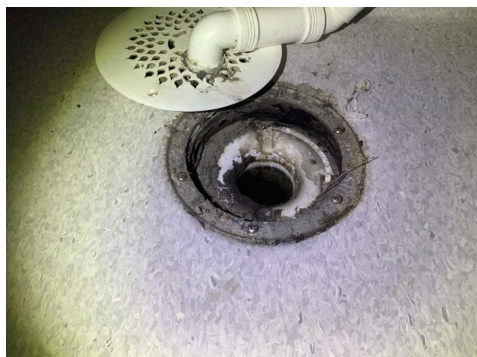
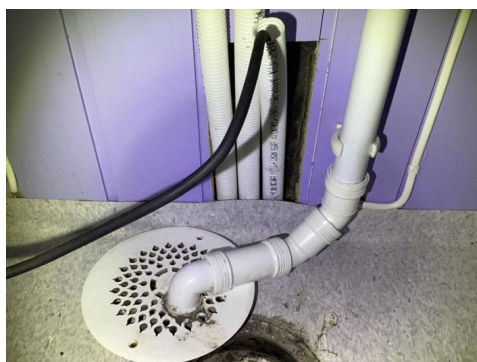
- Rommet er et våtrom hvor det ved etablering var krav om "uavhengig kontroll", men det foreligger ingen dokumentasjon på at det er utført "uavhengig kontroll".
- Det er påvist tegn på utettheter på våtrommet.

Det må gjøres tiltak for å lukke avviket.

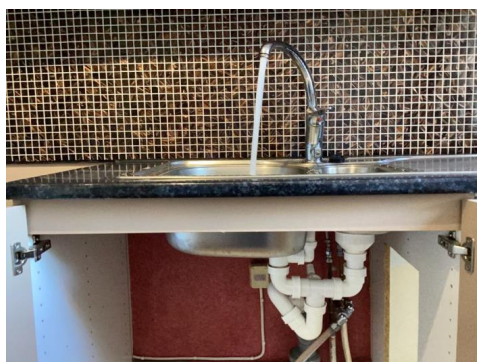
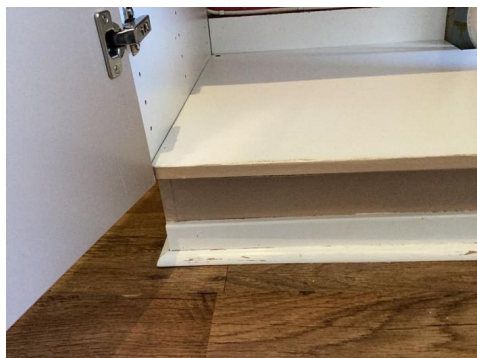
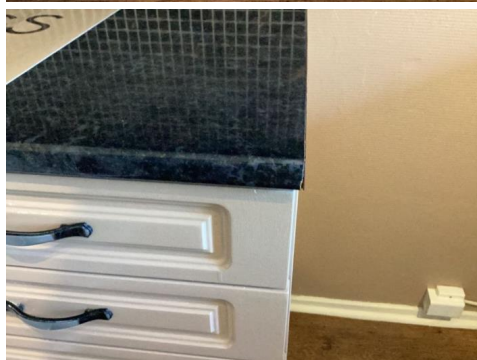
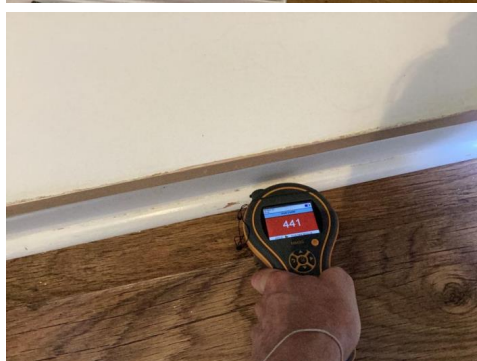
- Det er ved bruk av fuktindikator rundt utsatte hvitevarer påvist indikasjoner på fuktighet.
- Det er påvist skader på overflater/kjøkkeninnredning utover normal slitasjegrad.
- Det er påvist skader/fuktskjolder i kjøkkengulvet.

Anbefaler "Waterguard", komfyrvak og dryppbrett.

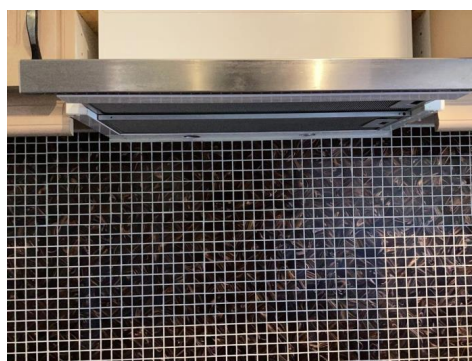
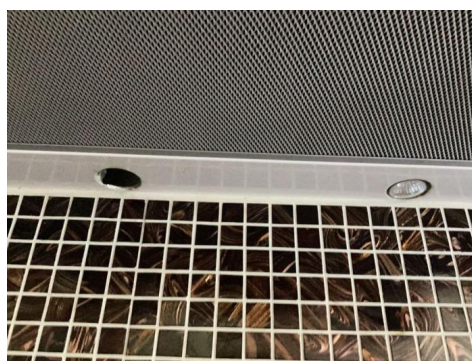
Det er kjøkkenventilator med avtrekk ut.

Manglende/defekte lys.  
Lekkasje i ventilasjonsrør.

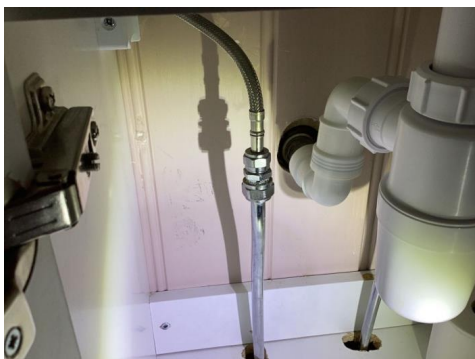
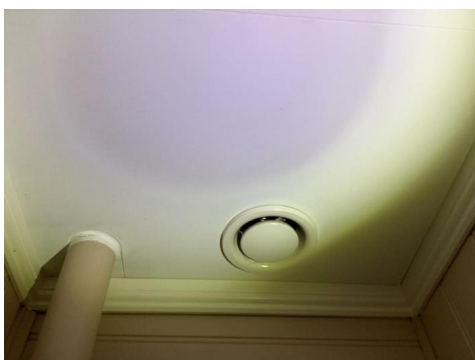
- Toalettrom har kun naturlig avtrekk fra rommet, NS 3600 krever mekanisk avtrekk for å kunne gi TG 0/1.
- Toalettrom mangler tilluftsventilering, f.eks. spalte/ventil ved dør.

Manglende fug og enkel utførelse ved rørgjennomføring.  
Litt skade på innredning.

Det må gjøres tiltak for å lukke avviket.

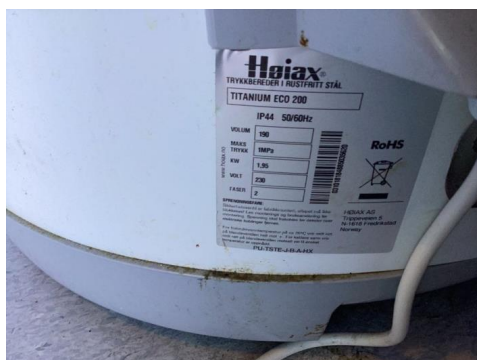
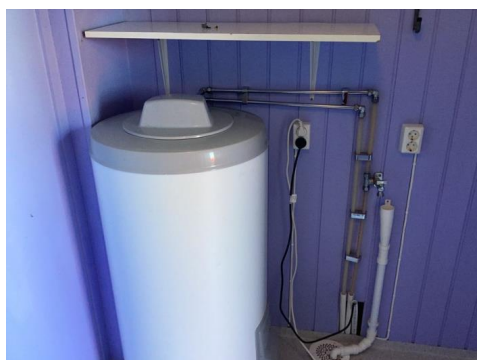
- Det er ikke påvist tilfredsstillende el-tilkobling av varmtvannstank iht. gjeldende forskrift.

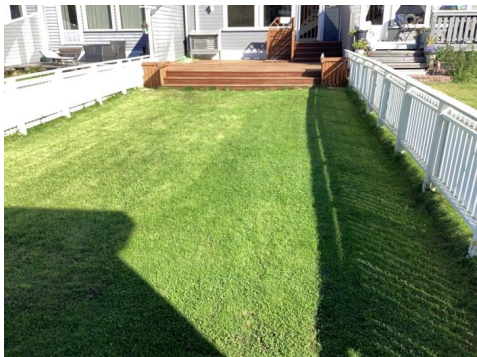
- Det er påvist dårlig eller flatt fall inn mot grunnmur og dermed muligheter for større vannansamlinger.
