Tilstandsrapport

Enebolig

Kalaveien 28 C, 1739 BORGENHAUGEN

Befaringsdato: 16.04.2026

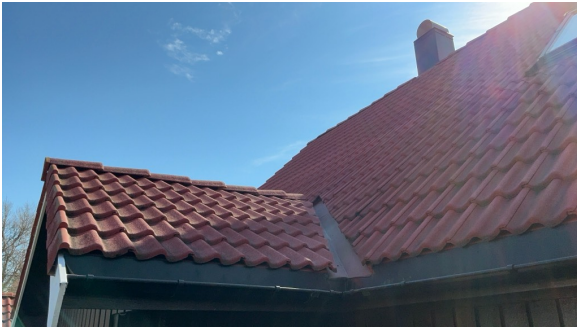
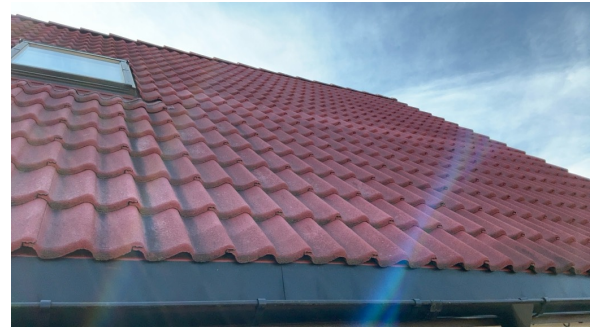
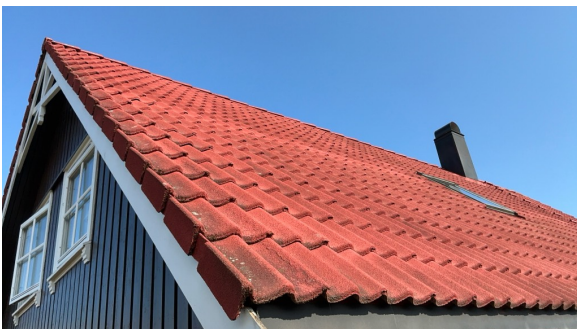
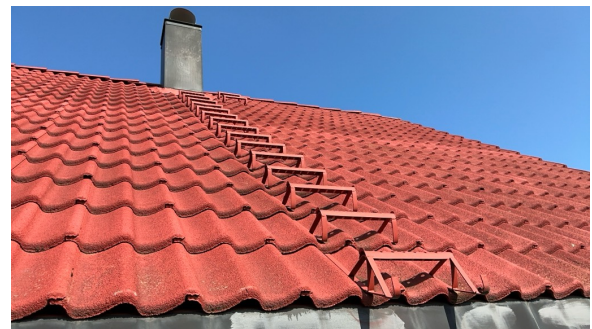
TG.2 Nedløp og beslag

Vurdering av avvik:

Det bør vurderes å montere snøfangere for å hindre risiko for snøras som kan medføre skade.

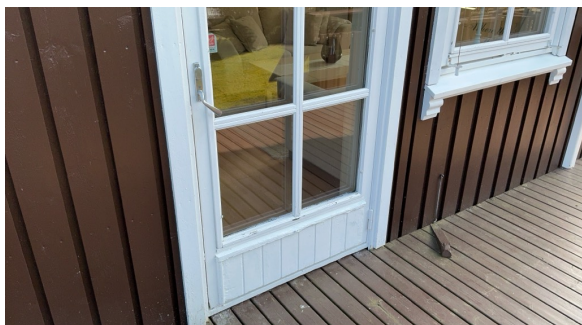
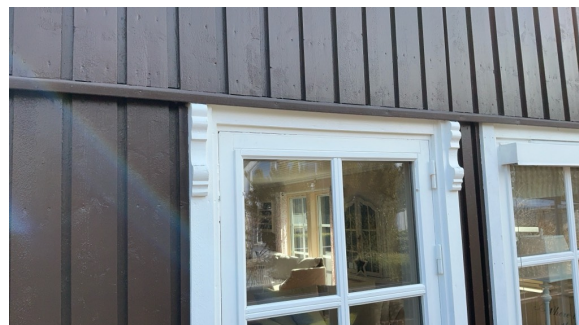
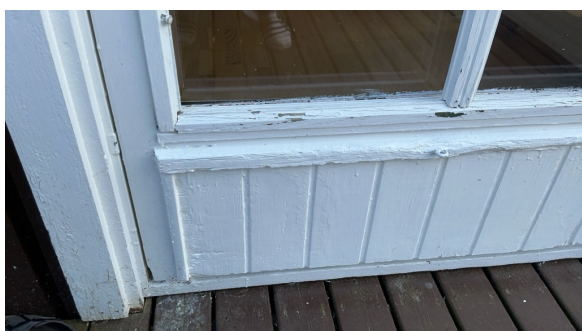
TG2 Balkonger, terrasser og rom under balkonger

Vurdering av avvik:

- Lokal utbedring/utskiftning bør utføres.

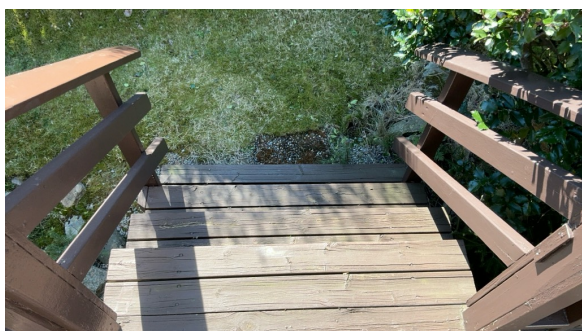
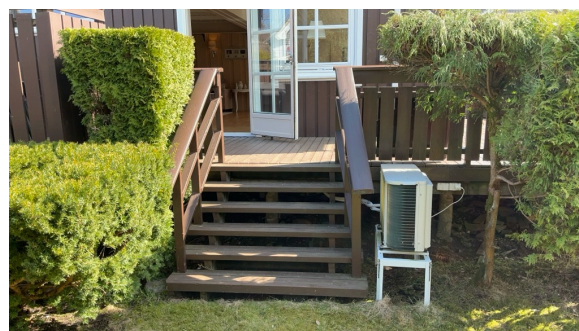
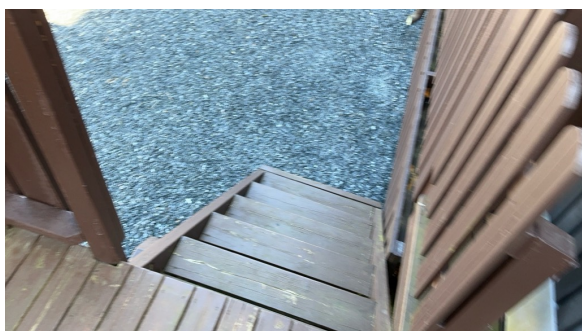
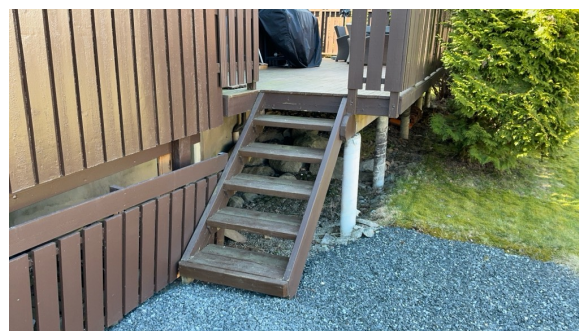
TG.2 Utvendige trapper - 2

- Betongtrapp har mindre sprekker/skader

- Påviste skader må utbedres.

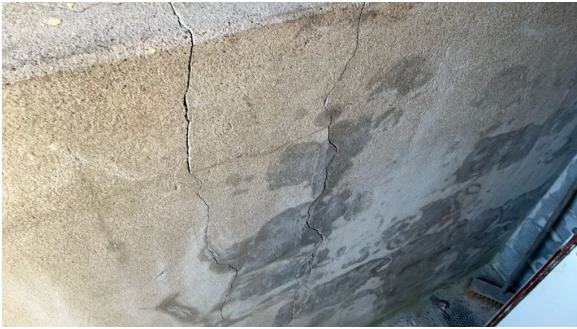
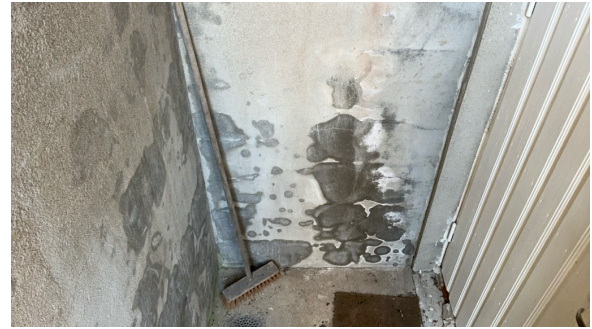
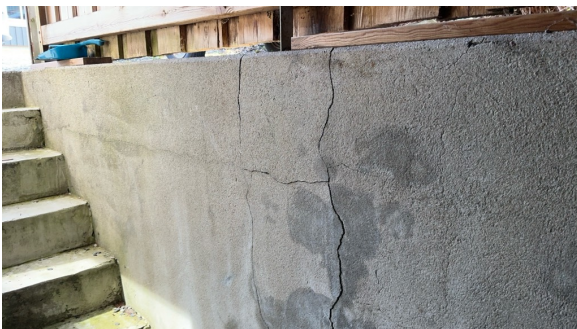
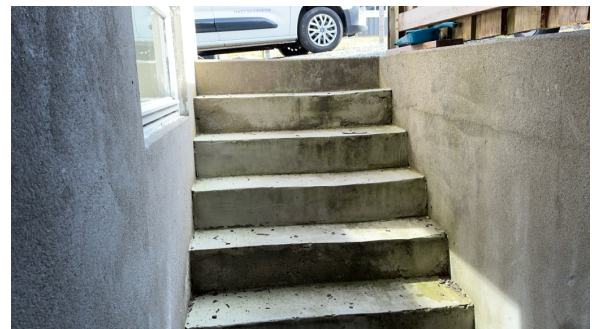
TG 2 Lysgraver

Vurdering av avvik:

- Det er avvik:

Det anbefales å reetablere og sikre lysgravene med tilfredsstillende forankring mot grunnmur.

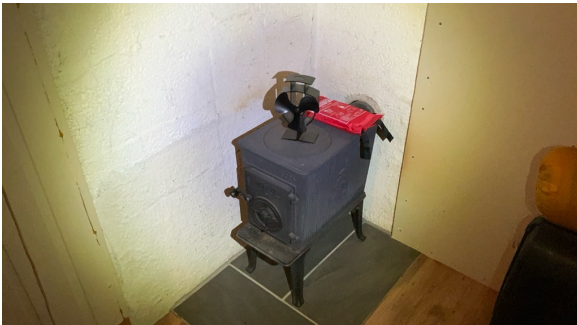
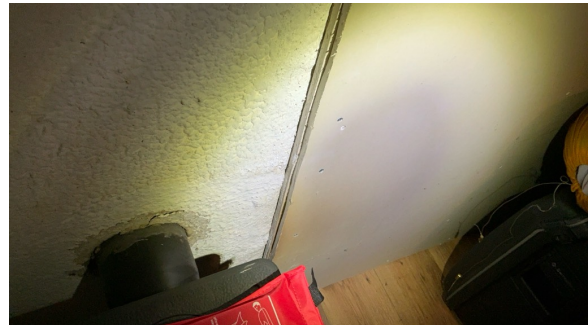
TG 2 Rom Under Terreng

Gulvet har laminat. Veggene har panel. Hulltaking er foretatt og det er påvist avvik i konstruksjonen. Det gjøres oppmerksom på at innkledning av murkonstruksjoner under terrengnivå alltid er å betraktes som en risikokonstruksjon med fare for magasinering av fukt.

- Det er gjennom hulltaking påvist høyt fuktnivå inne i trekonstruksjonen i hulltakingen, men ikke påvist fuktskader i dette området. Høy luftfuktighet kan over tid føre til muggvekst eller sverting av materialer. Samtidig kan materialer og konstruksjoner bli ødelagt.

Det registreres bruk av diffusjon sperre på den varme siden i de utforede veggkonstruksjonene. Sintef Byggforsk anbefaler i dag å ikke benytte diffusjonssperre i utforede veggkonstruksjoner i rom under terreng, da det kan medføre magasinering av fukt i konstruksjonen.

- Det påviste fuktnivå gir grunn til å overvåke konstruksjonen jevnlig for å se utvikling over tid, og eventuelt foreta tiltak for å unngå fuktskader.

For å lukke avvik må det iverksettes tiltak med fuktsikring.

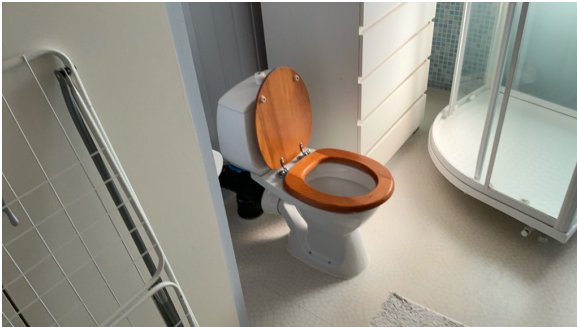
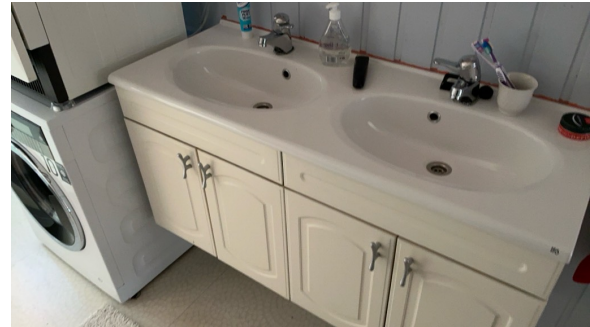
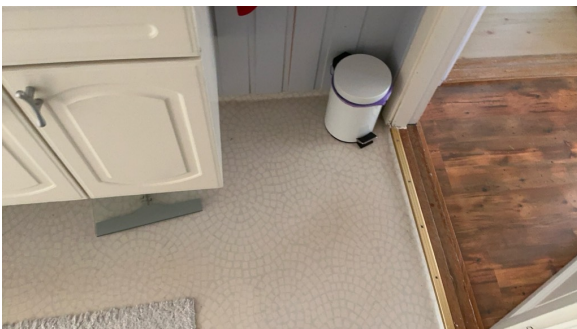
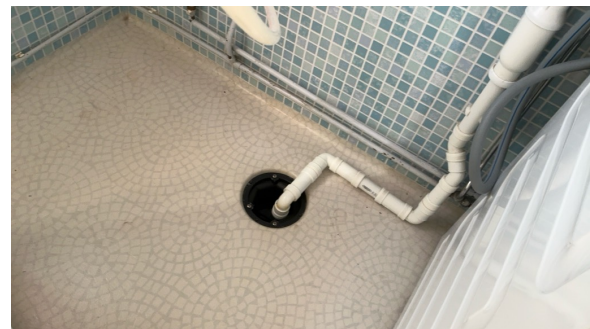
Vurdering av avvik:

- Manglende oppgradering av våtrommet medfører høy risiko for at konstruksjonene ikke vil tåle vanlig bruk av vann eller lekkasjer. Selv om det er dusjkabinett, er det fortsatt en betydelig risiko for at våtrommets konstruksjoner ikke tåler lekkasjer. Dette kan føre til fuktskader på tilstøtende konstruksjoner.
- Våtrommet må totalrenoveres. Alle forhold med tettesjikt, våtsone, sluk m.m. må dokumenteres.

Kostnadsestimat: 200 000 - 500 000

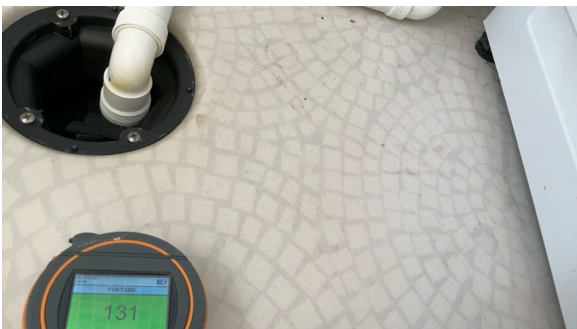
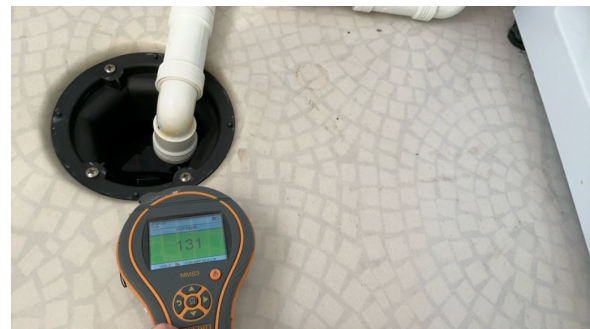
TG 3 Generell

Vurdering av avvik:

- Våtrommet må totalrenoveres. Alle forhold med tettesjikt, våtsone, sluk m.m. må dokumenteres.
- Manglende oppgradering av våtrommet medfører høy risiko for at konstruksjonene ikke vil tåle vanlig bruk av vann eller lekkasjer. Selv om det er dusjkabinett, er det fortsatt en betydelig risiko for at våtrommets konstruksjoner ikke tåler lekkasjer. Dette kan føre til fuktskader på tilstøtende konstruksjoner.

Kostnadsestimat: 200 000 - 500 000

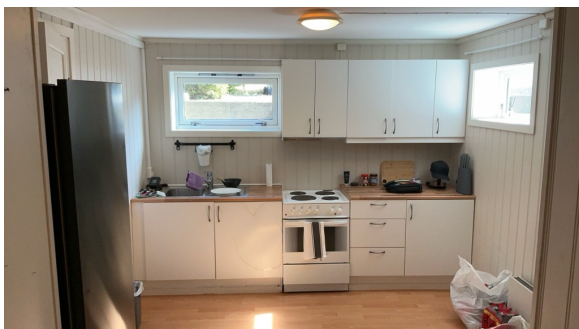
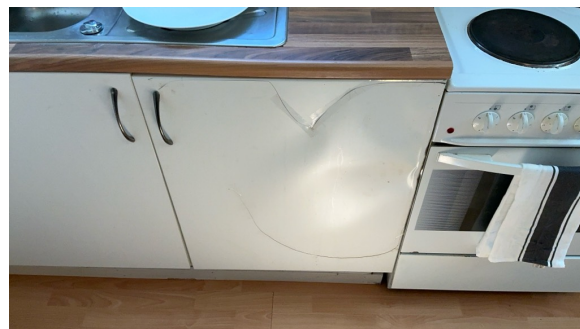
Front er ødelagt.
