# Tilstandsrapport

levert av Anticimex AS

Priorveien 11  
0377 OSLO  
Gnr./Bnr.: 32/114  
Seksjonsnr. : 1  
Oslo kommune

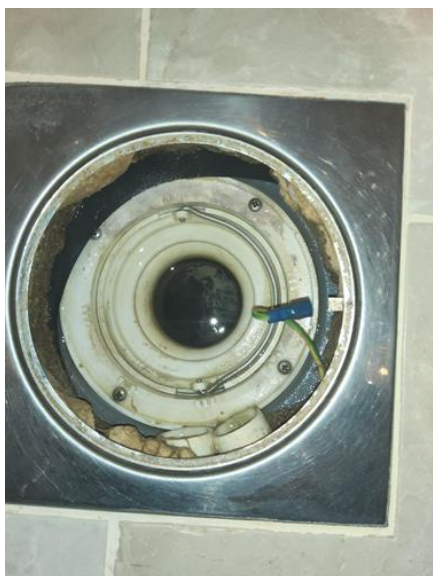
Våtrom - [Sluk bad]

Utførelsen med hensyn til bruk av slukmansjett og tettesjikt er uoversiktlig, og det kan derfor ikke verifiseres at løsningen er fullgod og sikker mot lekkasjer. Fornying av slukmansjett og tettesjikt bør påregnes.

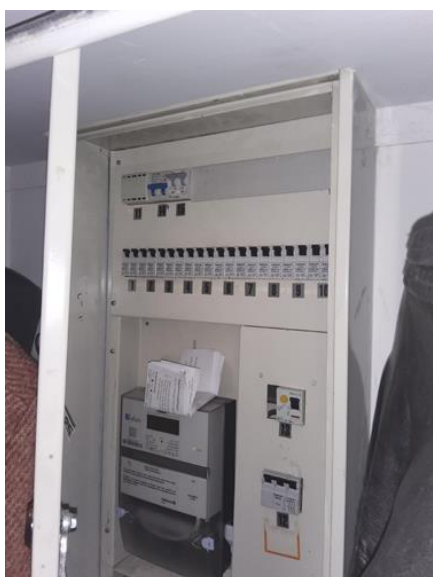
Elektrisk anlegg - [Sikringsskap]

Forenklet vurdering:  
Er det synlig tegn til merker på plugg til varmtvannsbereder: nei, direkte tilkoblet.  
Er det synlig tegn på termiske skader: nei.  
Er det synlig tegn på utette kabelinnføringer i inntak og/eller sikringsskap: nei.

| | TG 2 | Forenklet vurdering av det elektriske anlegget | Det er ikke fremlagt samsvarserklæring på det elektriske anlegget (tilstandsgrad settes i henhold til NS3600).<br><br>Det er ikke fremlagt dokumentasjon på de deler av det elektriske anlegget som eventuelt er montert før 1999.<br><br>Med bakgrunn i ovennevnte avvik bør det gjennomføres en utvidet el-kontroll av en kvalifisert elektrofaglig person. |
