Tilstandsrapport

Enebolig

Østre Dypvågdaalen 19, 4904 TVEDESTRAND

Oppdragsnr.: 21001-1276

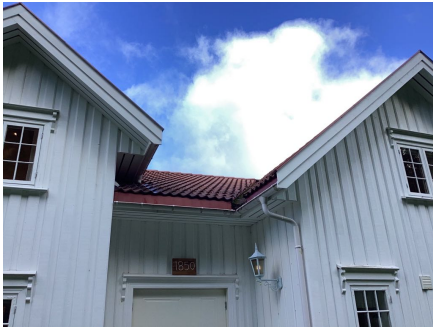
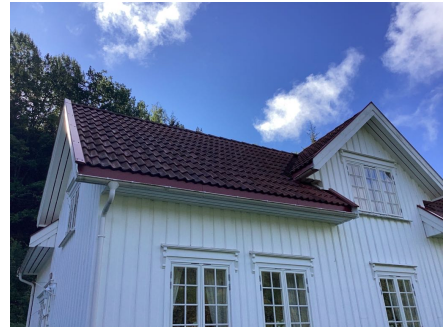
TG 2 Nedløp og beslag

- Det bør lages system for bortledning av vann fra taknedløp ved grunnmur.

Det bør allikevel vurderes å montere snøfangere for å hindre risiko for snøras som kan medføre skade. Takrenner må renses.

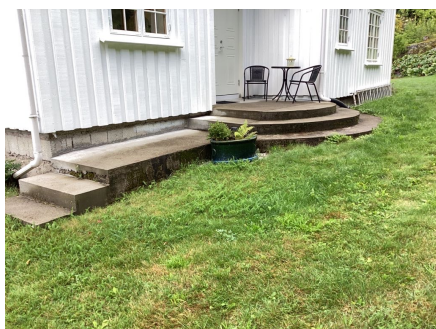
TG 2 Utvendige trapp til kjeller

Trapp har større sprekker og skjevheter.

Det må gjøres tiltak.

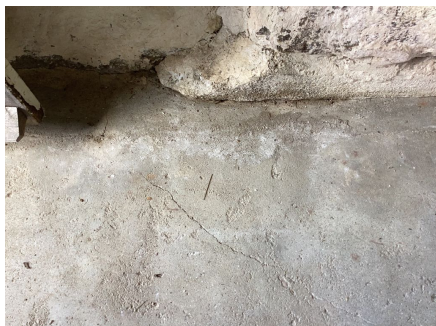
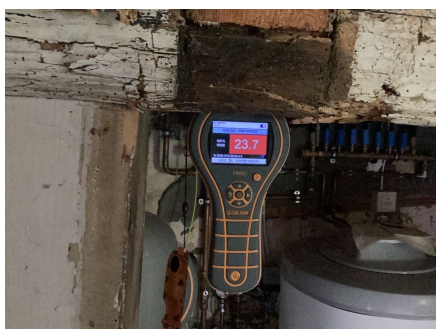
TG 3 Kryp Kjeller

- Det er ikke tilfredsstillende ventilering av krypkjeller.
- Det er manglende fuktsperre på bakken.
- Det er påvist synlig vann i krypkjeller eller synlige tegn på innsig av vann i krypkjeller.

Det er målt høye fuktverdier i bjelkelag.

Ventilasjonen bør reduseres slik at mindre fuktig luft kommer inn sommer og høst. Isolering av bjelkelag mot bolig gir kaldere krypkjeller og forverrer problemet. Installering av avfukter i krypkjelleren bør vurderes.

- Ytterligere undersøkelser må foretas for å få kartlagt tilstanden og omfanget på eventuelle skader.
- Bedre ventilering må etableres.
- Fuktsperre på bakken bør etableres.

Det bør vurderes avfukter og regulering av til-luft.

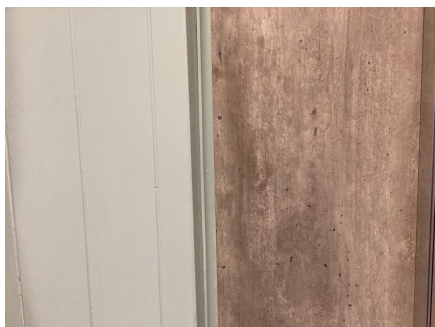
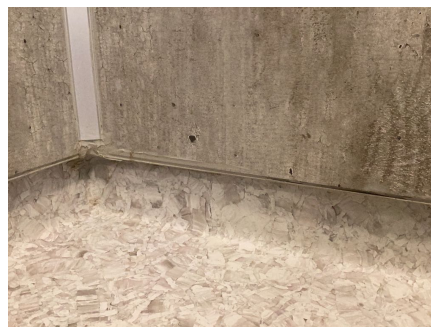
TG 2 Overflater Gulv

- Det er påvist at høydeforskjell fra topp slukrist til gulv/synlig topp membran ved dørterskel er mindre enn 25 mm.
- Det er påvist avvik i fallforhold til sluk i forhold til krav i forskrift på byggetidspunktet.

Manglende lister ved overgang ved dører.

Det anbefales å etablere oppbrett ved dører.

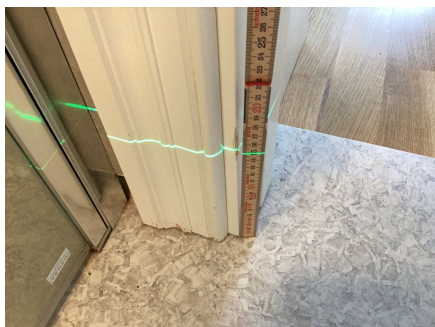
TG 2 Sluk, membran og tettesjikt

- Det er påvist mangelfull/feil utførelse rundt rørgjennomføringer e.l. som gir fare for fukt i konstruksjonen i våtsone.

Innhent dokumentasjon om mulig.

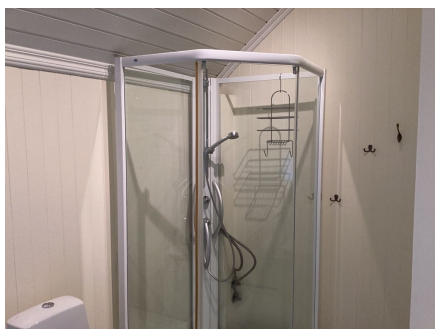
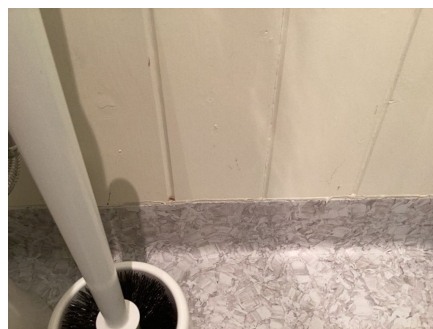
TG 3 Overflater Gulv

- Det er påvist avvik i fallforhold til sluk i forhold til krav i forskrift på byggetidspunktet.

Det er registrert motfall, noe som tilsier at ved en lekkasje fra servant eller toalett, vil det samles vannmengder utenfor sluk.

Det må foretas tiltak for å lukke avviket.

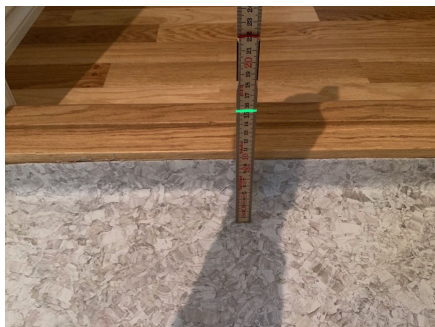
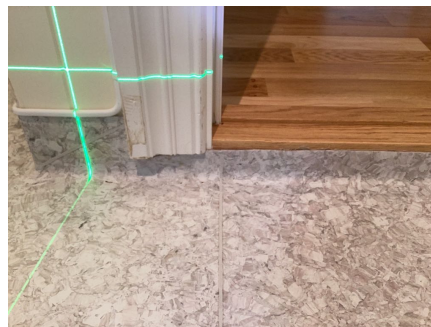
TG 2 Sluk, membran og tettesjikt

- Det er påvist mangelfull/feil utførelse rundt rørgjennomføringer e.l. som gir fare for fukt i konstruksjonen i våtsone.

Innhent dokumentasjon om mulig.

Det må gjøres tiltak for å lukke avviket.

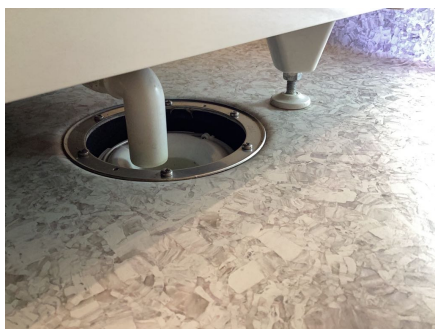
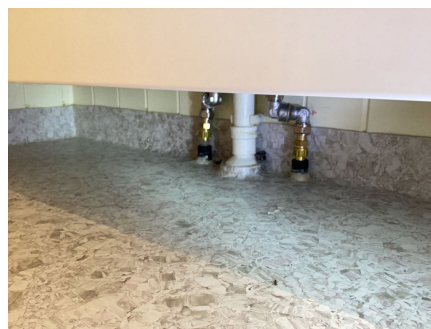
TG 2 Sanitærutstyr og innredning

Dusj må utbedres på bakgrunn av at det er lekkasje, når det dusjes.

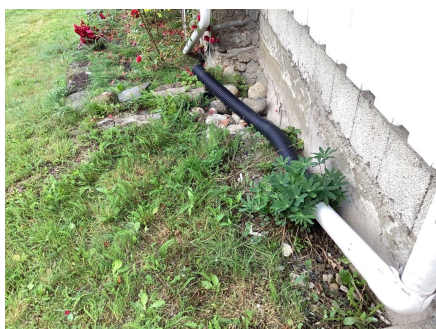
TG 2 Grunnmur og fundamenter

- Det er registrert skråriss som er symptom på setninger.
- Grunnmuren har sprekkdannelser.

- Lokal utbedring må utføres.

Anbefaler å følge med videre utvikling.

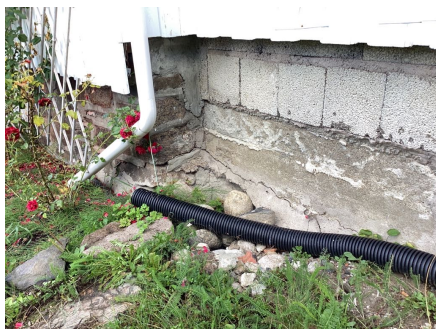
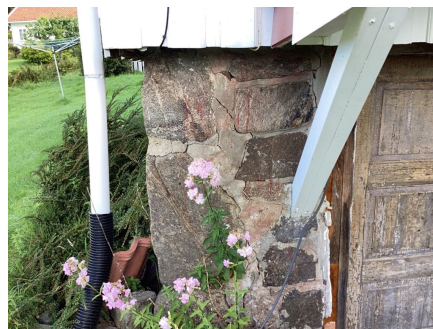
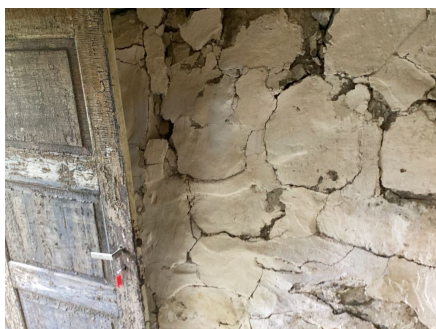
TG 3 Terrenghforhold

- Det bør foretas terrengjusteringer.

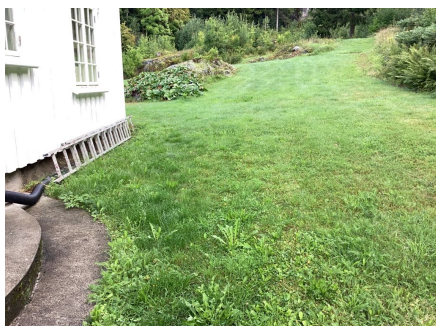
TG 2 Utvendige vann- og avløpsledninger

- Innhent dokumentasjon, om mulig.

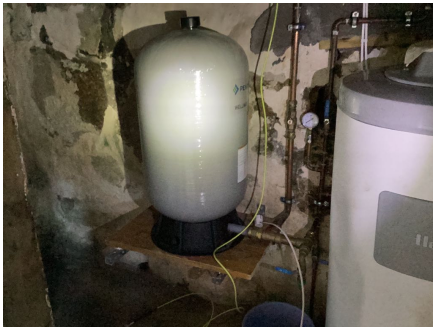
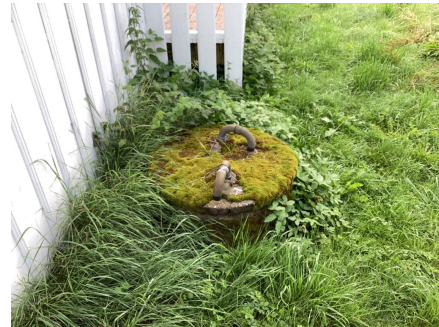
Pumpe i brønn.

TC2 Septiktank

- Det må gjennomføres ytterligere undersøkelser.
