# Tilstandsrapport

Tomannsbolig

Munkebekken 211 , 1061 OSLO

Rapportdato: 18.08.2025

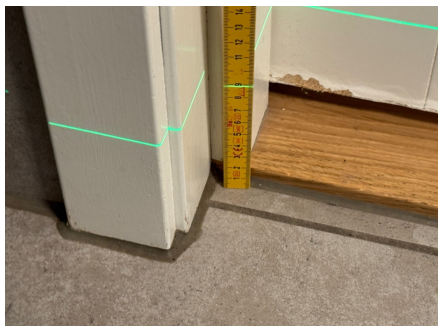
- Det er påvist avvik i fuger.

Fallforhold ca. 89 mm overkant gulv ved terskel

- Det må foretaes lokal utbedring

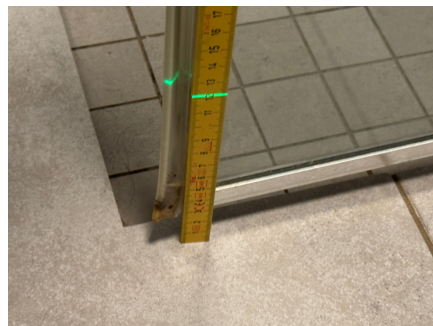
Fallforhold ca. 121 mm overkant gulv ved dusjsone

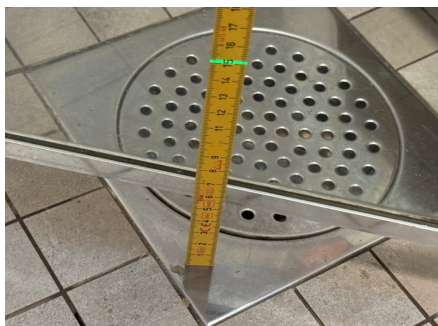
Fallforhold ca. 150 mm topp slukrist i dusjsone

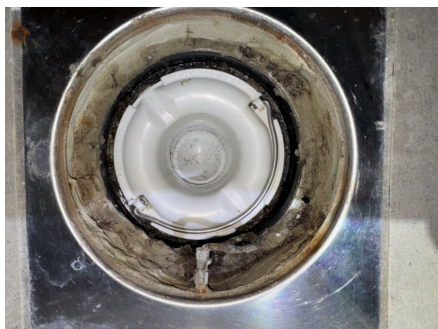
Plastsluk med klemring og synlig membran/mansjett

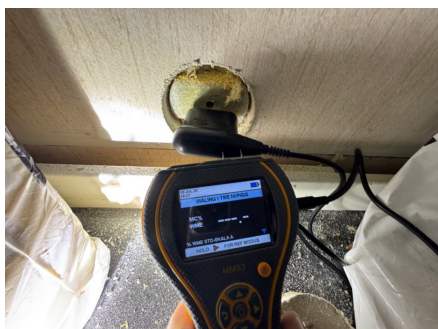
Det ble foretatt hulltaking (73 mm) i tilstøtende gang (under trappen). Det ble ikke påvist symptomer på fukt/fuktskader. Det ble utført fuktsøk med pigger i treverk. Måleresultat: Under 10 % (vektprosent). Synlig fra hulltaking: Tapetsert gipsplate og bunnsvill/trekonstruksjon mot badet.

Hulltaking i tilstøtende gang

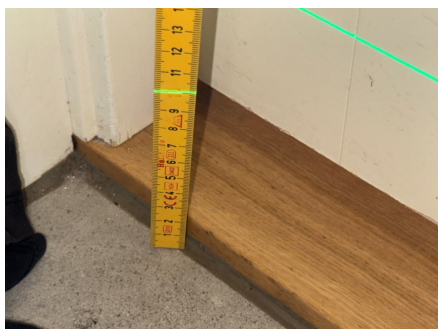
- Det er påvist avvik i fuger.

Fallforhold ca. 100 mm overkant gulv ved terskel

- Det må foretaes lokal utbedring

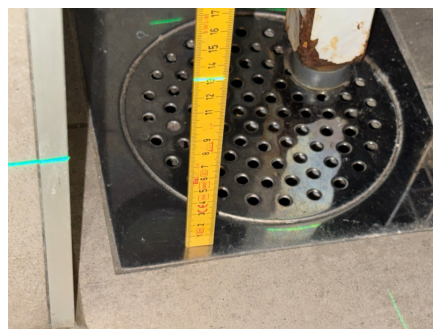
Fallforhold ca. 130 mm topp slukrist

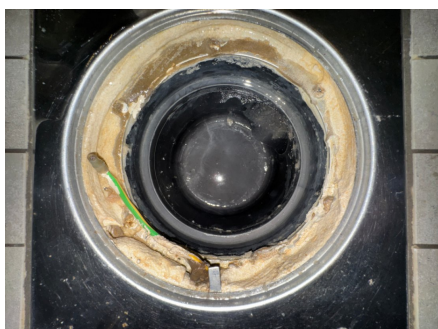
Plastsluk med klemring og synlig membran/mansjett

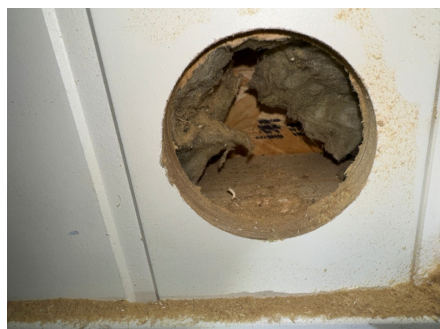
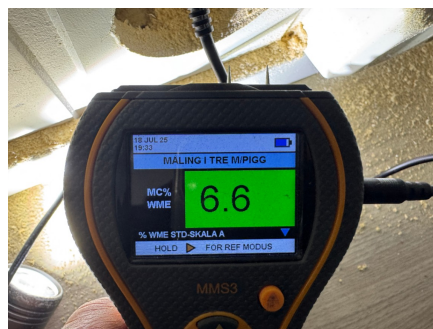
Det ble foretatt hulltaking (73 mm) i tilstøtende soverom. Det ble ikke påvist symptomer på fukt/fuktskader. Det ble utført fuktsøk med pigger i bunnsvill/treverk. Måleresultat: Under 10 % (6,6 % vektprosent). Synlig fra hulltaking: Smartpanel (mdf-plate), bunnsvill og islort bindingsverk og osb-/kryssfinérplate i bakkant av våtrommet.

Hulltaking i tilstøtende soverom

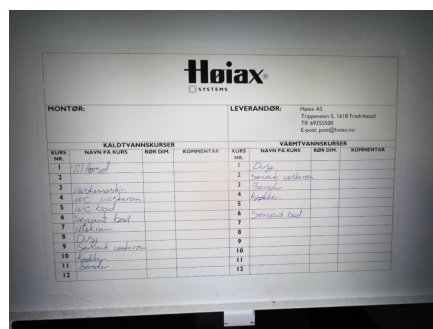
Kursoversikt kaldt- og varmtvann
