Tilstandsrapport

Enebolig

Sportsveien 12 A, 1604 FREDRIKSTAD

Befaringsdato: 31.03.2026

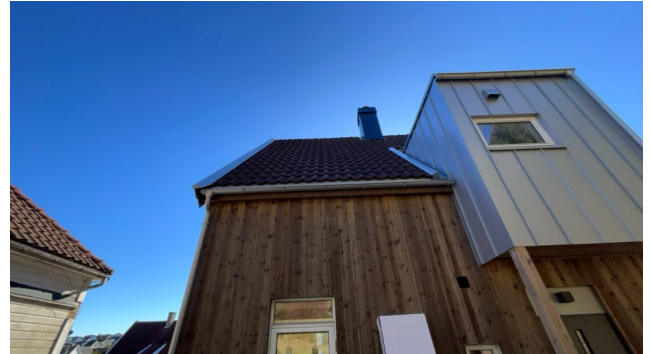
TG 2 Nedløp og beslag

- Det mangler snøfangere på hele eller deler av taket, men det var ikke krav om dette på byggemeldingstidspunktet.
- Det mangler tilfredsstillende adkomst til pipe for feier.
- Mer enn halvparten av forventet brukstid er passert på renner/nedløp/beslag.

Mer enn halvparten av forventet brukstid gjelder kun pipebeslag. Pipehatt er eldre og trenger å justeres alder er ukjent men antas 1990-tallet.

Øvrige renner og beslag er fra 2025

Det er ikke fyringsanlegg på boligen idag og derfor ikke behov for stige-trinn. Ved etablering av fyringsanlegg må dette sjekkes opp.

- Det er ikke krav om utbedring av snøfangere opp til dagens krav.
- Stige-trinn for feier må monteres.

Kan være at feiing kan utføres via feieluke i kjeller.

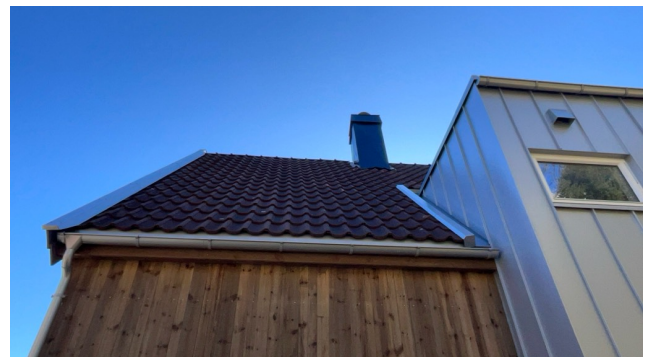
TG 1 Veggkonstruksjon

Stående tømmervegger fra byggeår.

Iflg. eier er det innvendig ny påføring, isolering og dampbrems. Utvendig vindspærre og beiset stående kledning.

Tilbygg bad er kledd med plastbelagte stålplater.

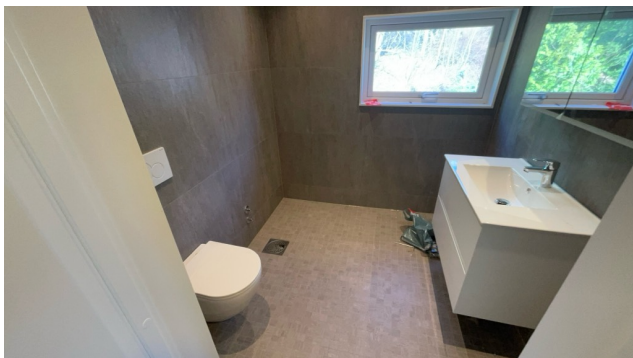
! TG 2 Overflater vegger og himling

- Det er vindu/dør med ikke fuktbestandige materialer i våtsonen (ved vask, dusj, badekar, osv.), løsningen eller byggematerialet er uegnet.

Det benyttes dusjkabinett.

Øvrige tiltak er maling av lister, foring og vindu til god dekk.

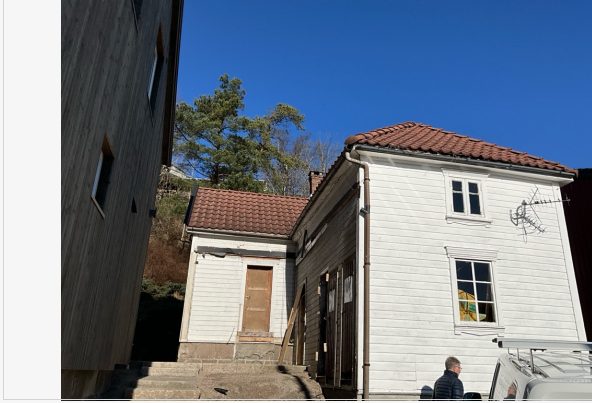
Uthus/enebolig

Bygningen har omfattende skjevheter og stedvis råteskader.

Det er registrert sprekker i grunnmur og skjevheter i bygningen.
