# Tilstandsrapport

Tomannsbolig

Skolebakken 4 A, 1746 SKJEBERG

Befaringsdato: 16.05.2025

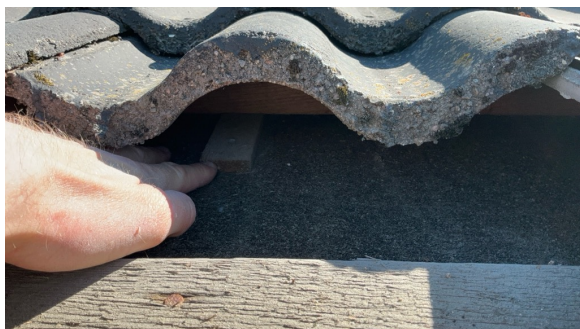
- Overvåk tilstanden jevnlig. For å få tilstandsgrad 0 eller 1 må tekkingen skiftes ut, men tidspunktet for når dette er nødvendig er vanskelig å si noe om.

Det må gjøres tiltak for å lage en åpning i bunn på sløyfer og ned mot takrenner.

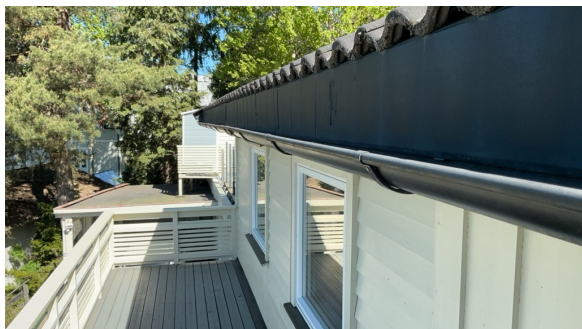
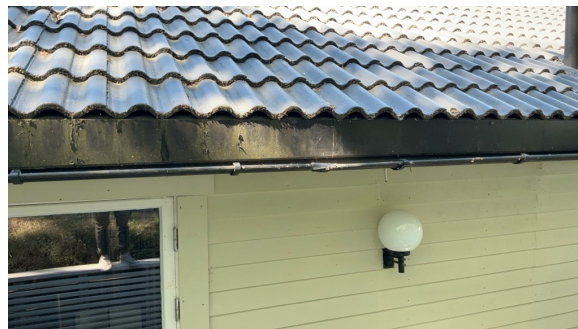
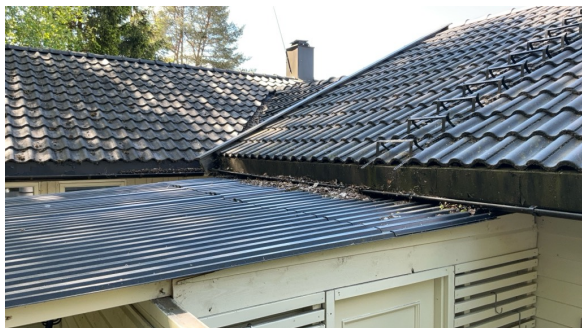
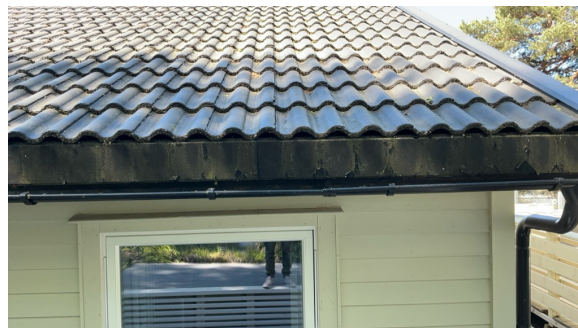
### TG 2 Nedløp og beslag

Takrenner, nedløpsrør og beslag av plastbelagt stål.

Takrenner må utbedres.

Det bør vurderes å montere snøfangere for å hindre risiko for snøras som kan medføre skade.

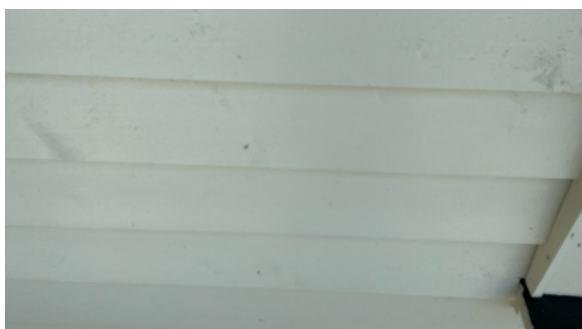
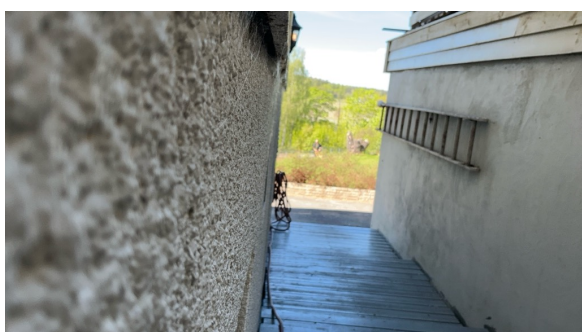
## Veggkonstruksjon

Stedvis noen tørkesprekker.

Spikerhoder er stedvis brutt overflaten, noe som gjør at overflatene rundt spikerhodet er mer utsatt for oppsamling av skitt og fuktoppsug. Det er normalt oppsprukket trevirke/trepaneler med hensyn til alder og det er behov for vask og overflatebehandling. (Selger opplyser om at dette er utbedret etter befaringsdato)

Manglende lufting av kledning kan føre til fukt, råteskader og redusert levetid for fasaden.

Vedlikehold.

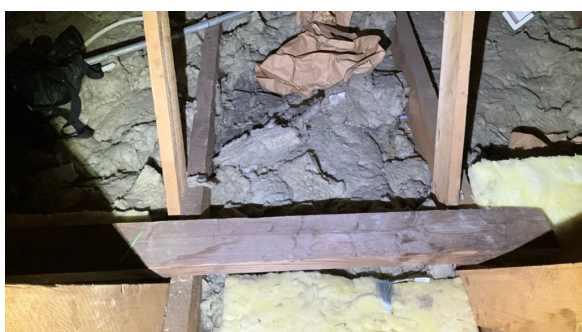
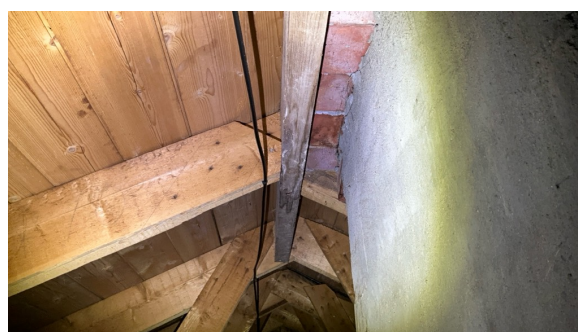
## TG 2 Takkonstruksjon/Loft

- Det er begrenset/dårlig ventilering av takkonstruksjonen.
- Det er fra loft/kryploft påvist indikasjoner på at det er punktering av dampsperre, som medfører svekket effekt av dampsperrerefunksjonen.
- Det er påvist fuktskjolder/skader i takkonstruksjonen.
- Undertaket er misfarget.

Manglende ventilering kan øke risikoen for fukt/kondens i undertak.

- Påviste skader må utbedres.
- Lufting/ventilering bør forbedres.

Overvåk tilstand jevnlig for å se mulig utvikling over tid.

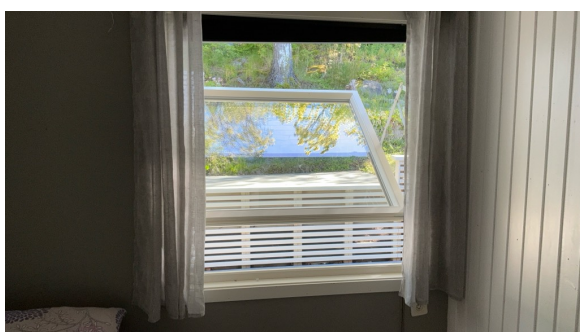
## TG 2 Vinduer

Noen av karmene i vinduer er slitte og det er sprekker i trevirket.

Det må påregnes noe vedlikehold og at enkelte vinduer må skiftes ut.

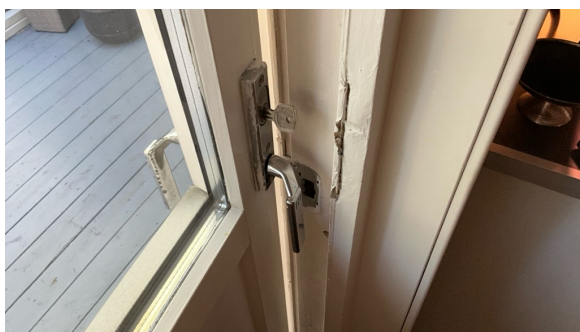
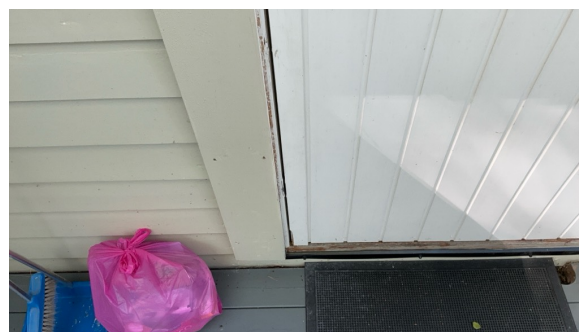
## Dører

Manglende terskelbeslag, noe som gir økt risiko for fukt inntrengning til innenforliggende konstruksjoner.

Stedvis skader på dør og karm.  
Håndtak er noe hardt.

Vedlikehold og utbedringer.

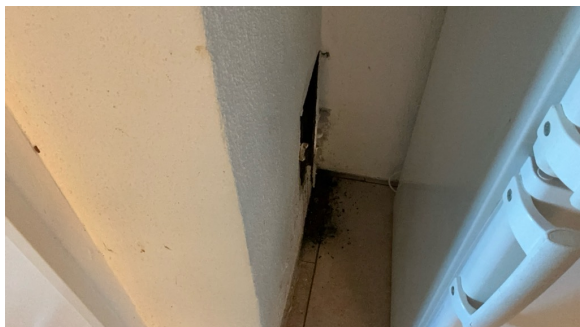
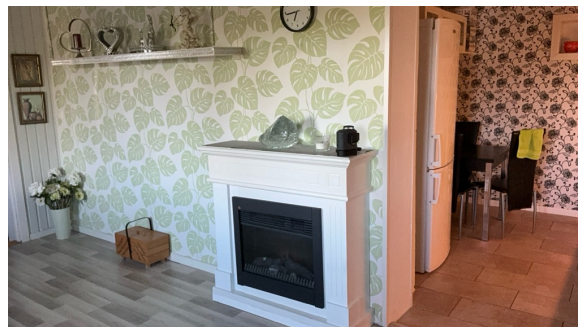
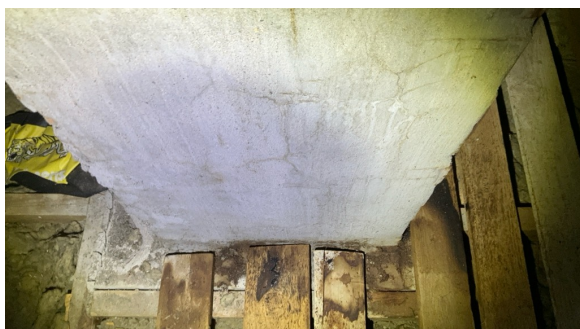
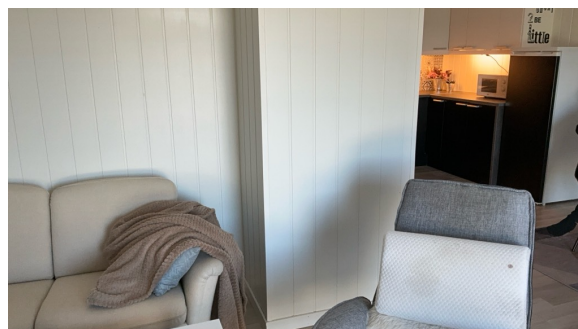
## TG 2 Overflater

- Målt høydeforskjell på over 20 mm innenfor en lengde på 2 meter. Tilstandsgrad 3 gis med bakgrunn i standardens krav til godkjente måleavvik.
- Målt høydeforskjell på over 30 mm gjennom hele rommet. Tilstandsgrad 3 gis med bakgrunn i standardens krav til godkjente måleavvik.

- Det er målt høydeforskjell på mellom 15-30 mm gjennom hele rommet. Tilstandsgrad 2 gis med bakgrunn i standardens krav til godkjente måleavvik.
- Målt høydeforskjell på mellom 10 - 20 mm innenfor en lengde på 2 meter. Tilstandsgrad 2 gis med bakgrunn i standardens krav til godkjente måleavvik.

- Det er påvist sprekker og/eller riss i pipe.
- Pipevanger er ikke synlige.
- Mer enn halvparten av forventet brukstid er passert på pipe.

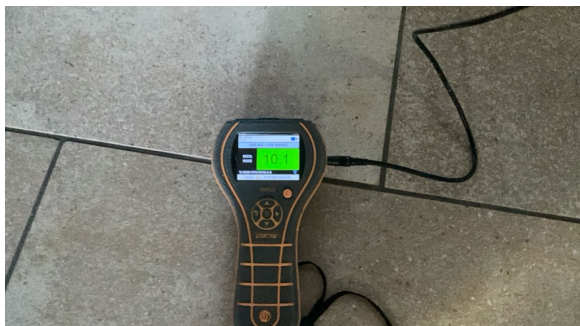
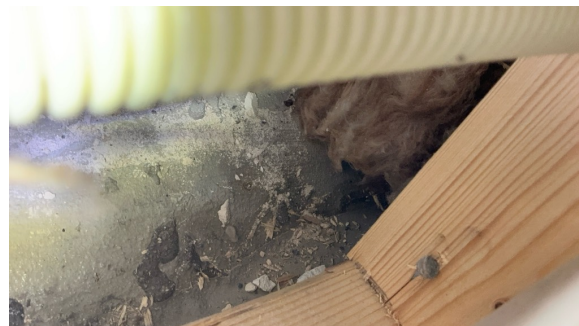
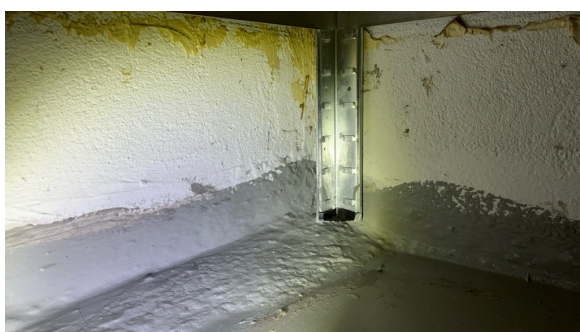
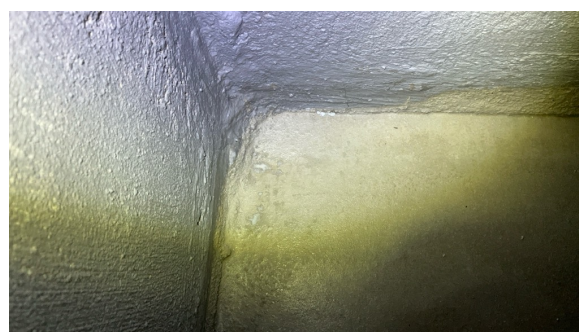
## TG 2 Rom Under Terreng

Hulltaking er foretatt og det er påvist avvik i konstruksjonen.

Hulltaking er foretatt ved/i kjøkken. Fuktkvotemåling (vekt%) i konstruksjonen ble målt til 10(ok).

- Det er påvist indikasjoner på noe fuktgjennomtrenging i kjellergulv.
- Det er påvist indikasjoner på noe fuktgjennomtrenging inn i kjellermur.

Det registreres bruk av diffusjon sperre på den varme siden i de utforede veggkonstruksjonene. Sintef Byggforsk anbefaler i dag å ikke benytte diffusjonssperre i utforede veggkonstruksjoner i rom under terreng, da dette kan medføre magasinering av fukt i konstruksjonen.

- Det påviste fuktnivå gir grunn til å overvåke konstruksjonen jevnlig for å se utvikling over tid, og eventuelt foreta tiltak for å unngå fuktskader.

Det er viktig å ha mest mulig åpne mur konstruksjoner, samt at ting og gjenstander som kan ta skade bør ikke lagres i direkte kontrakt med underlaget. For å lukke avvik må det iverksettes tiltak med fuktsikring.

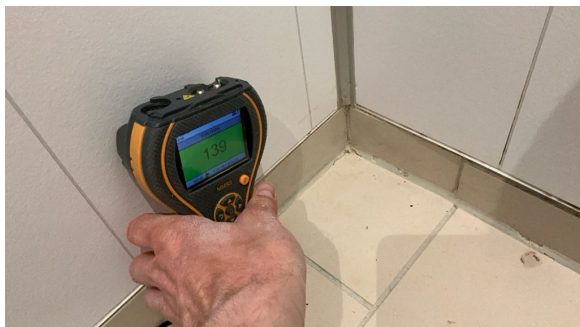
## Innvendige dører

- Det er påvist avvik som tilsier at det bør foretas tiltak på enkelte dører.

- Det er vindu/dør med ikke fuktbestandige materialer i våtsonen (ved vask, dusj, badekar, osv.), løsningen eller byggematerialet er uegnet.
- Våtromsplater er ikke montert fagmessig.

Avvik på fuger og fliser.

Feilmonterte våtromsplater kan føre til fuktinntrengning, skjulte vannskader, muggvekst og råte. Det svekker tettheten i våtsoner og kan gi kostbare reparasjoner. Dusjhjørner med vannbelastning direkte på flisene, kan være en risikokonstruksjon med hensyn til fuktinntrengning til bakenforliggende konstruksjoner.

- Uegnede materialer må fuktbeskyttes/utskiftes.
- Det må foretas lokal utbedring.
- Dersom det ikke gjøres tiltak, kan dette medføre oppfukting, oppsvelling og forringelse av materialer over tid og fuktskader på tilstøtende konstruksjoner.

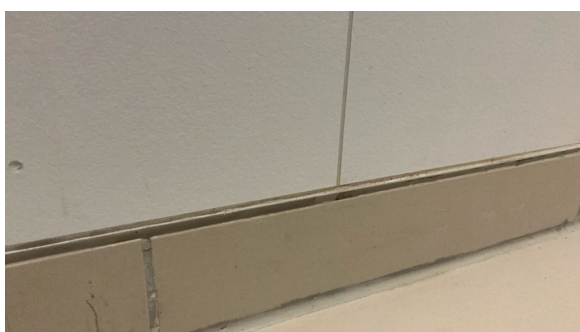
## FØRSTE ETASJE > BAD

Dårlig/sprekk i fuger(Selger opplyser om at dette er utbedret etter befarringsdato)

Utførelsen med hensyn til bruk av slukmansjett og membran er uoversiktlig, og det kan følgelig derfor ikke sies at løsningen er fullgod og vannsikker mot lekkasjer. Membran ligger skjult under fliser og tilstand kan ikke avdekkes uten inngripen i konstruksjonene. Ingen dokumentasjon på selve utførelsen foreligger.

Det må gjøres tiltak for å lukke avviket.

Det må gjøres tiltak og det anbefales å dusje i dusjkabinett.

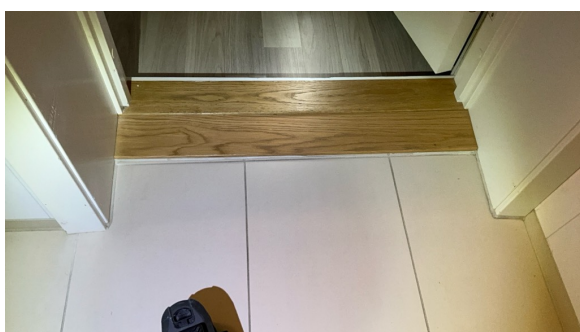
## UNDER ETASJE > BAD

- Det er vindu/dør med ikke fuktbestandige materialer i våtsonen (ved vask, dusj, badekar, osv.), løsningen eller byggematerialet er uegnet.

Sprekker/glipper mellom plater.

Bom og avvik på fliser.

Sprekker i fuger. (Selger opplyser om at dette er utbedret etter befæringsdato).

- Det er påvist at noen fliser har bom (hulrom under).
- Det er påvist avvik i fallforhold til sluk i forhold til krav i forskrift på byggetidspunktet.

Avvik på høyder mellom fliser.

Sprekk/manglende fug(Selger opplyser om at dette er utbedret etter befæringsdato).

- Uegnede materialer må fuktbeskyttes/utskiftes.

Det må gjøres tiltak for å lukke avvikene.

Anbefaler membrankant ved terskel.

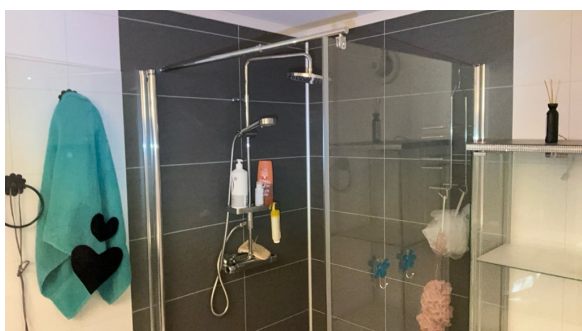
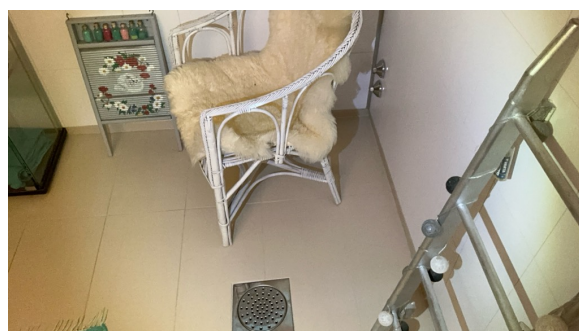
## UNDER ETASJE > BAD

Utførelsen med hensyn til bruk av slukmansjett og membran er uoversiktlig, og det kan følgelig derfor ikke sies at løsningen er fullgod og vannsikker mot lekkasjer. Membran ligger skjult under fliser og tilstand kan ikke avdekkes uten inngripen i konstruksjonene. Ingen dokumentasjon på selve utførelsen foreligger.

- Konsekvensene av ikke-fagmessig utførelse rundt sluk og klemring på våtrom kan medføre lekkasjer og fuktskader.
- Feil montering av sluk og klemring øker risikoen for vannlekkasjer. Dette kan føre til fuktskader i underliggende konstruksjoner.

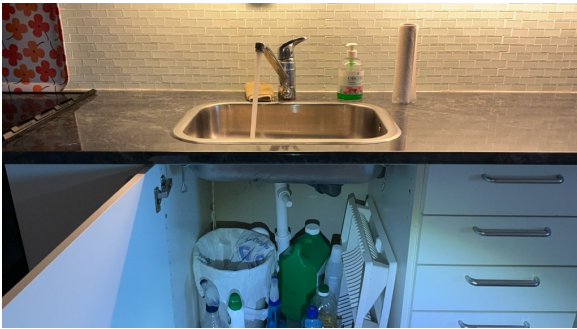
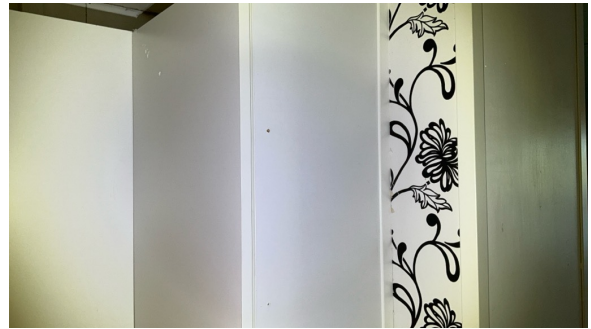
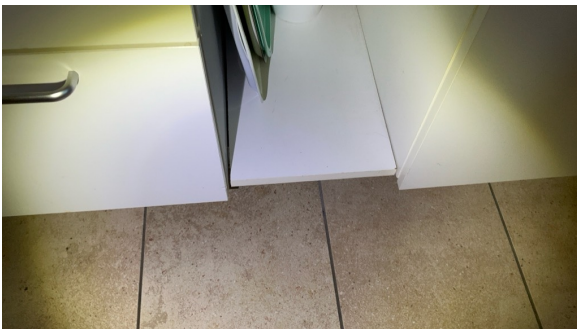
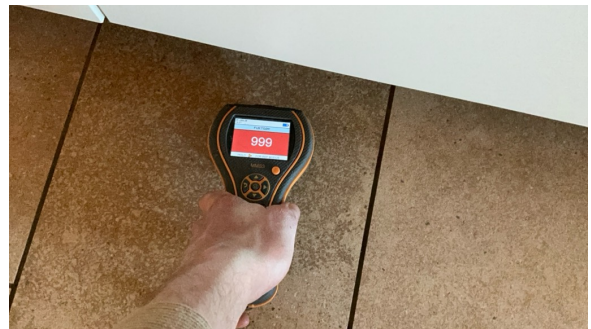
### UNDER ETASJE > KJØKKEN

- Det er ved bruk av fuktindikator rundt utsatte hvitevarer påvist indikasjoner på fuktighet.
- Det er påvist at overflater har noe skader.

- Det må foretas lokal utbedring.
- Det er viktig å merke seg at fuktindikatormålinger kan være beheftet med noe usikkerhet. Derfor anbefales det å gjennomføre grundigere undersøkelser for å bekrefte omfanget av fuktindikatorutslagene og identifisere kilden. Dette kan innebære bruk av mer avanserte fuktmålere, inspeksjon bak overflatematerialer etc.

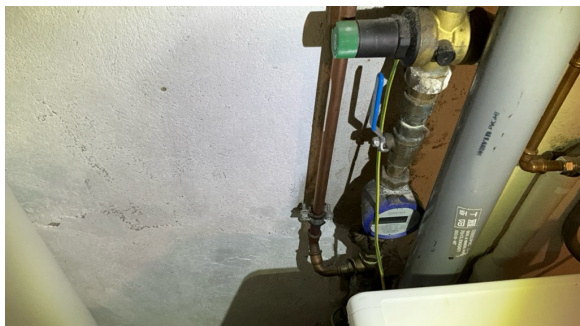
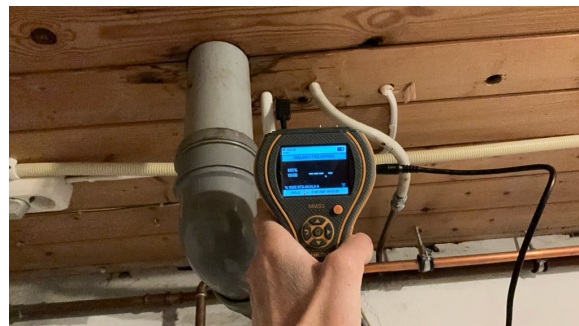
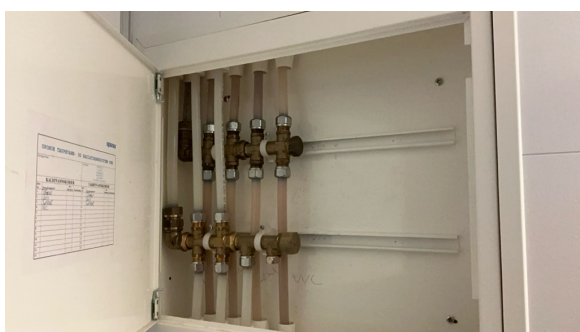
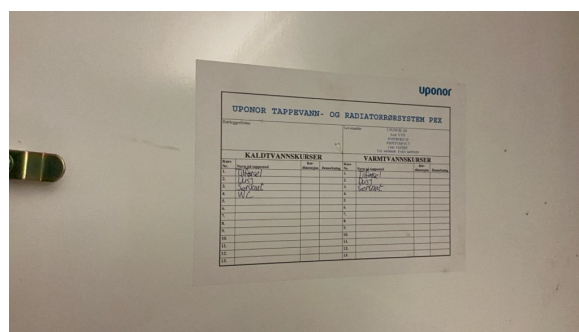
## TEKNISKE INSTALLASJONER

Det er registrert vannmerker rundt rør i etasjeskiller, men det ga ikke utslag på fukt på befæringsdato.

Det er ikke registrert siklemikk for lekkasjevann fra rørskap, men det er registrert hull for avrenning i skap.

Det er ikke behov for utbedringstiltak siden anlegget fungerer i dag, men ut ifra alder kan skader plutselig oppstå på eldre anlegg.

Ytterligere undersøkelse av rør for lekkasjevann fra rørskap.

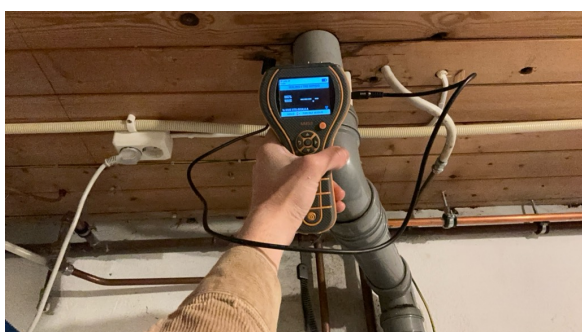
## Avløpsrør

Det er registrert vannmerker rundt rør i etasjeskiller, men det ga ikke utslag på fukt på befaringsdato

Det er ikke behov for utbedringstiltak siden anlegget fungerer i dag, men ut ifra alder kan skader plutselig oppstå på eldre anlegg.

Overvåk og se eventuell utvikling.

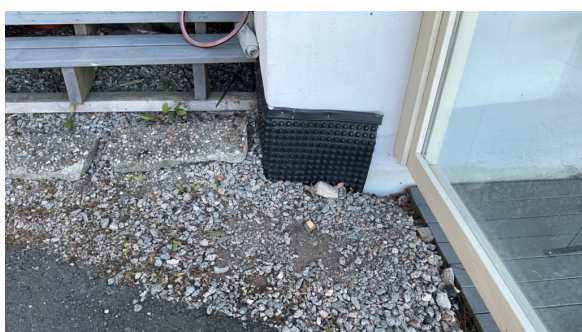
### Fuktsikring og drenering

Alder, utførelse og tilstand på drenering/fuktsikring er ukjent.

Det kan ikke garanteres at dreneringen ikke er mangelfull, da dette er en lukket konstruksjon, og ikke mulig å sjekke under bakkenivå.

Overvåk tilstand og underetasje.

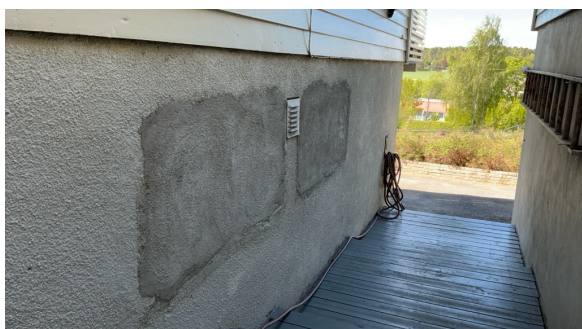
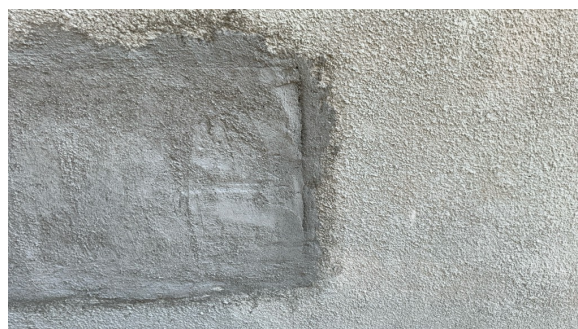
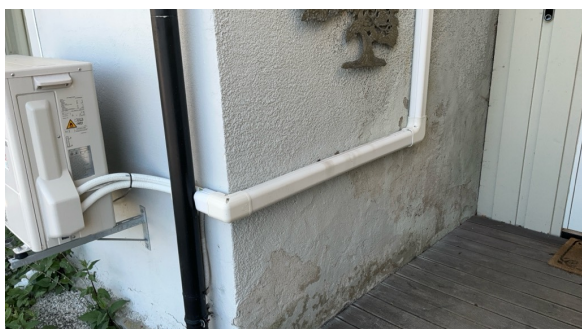
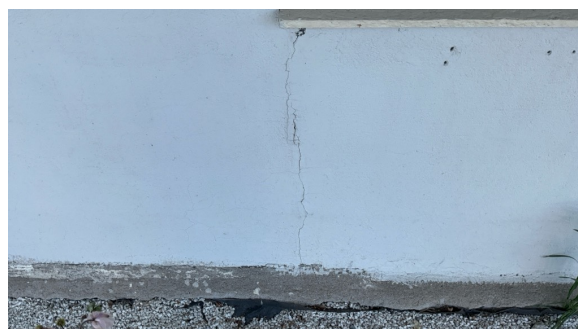
## TG 2 Grunnmur og fundamenter

- Grunnmuren har sprekkdannelser.

- Påviste skader må utbedres.

Anbefaler å følge med videre utvikling.

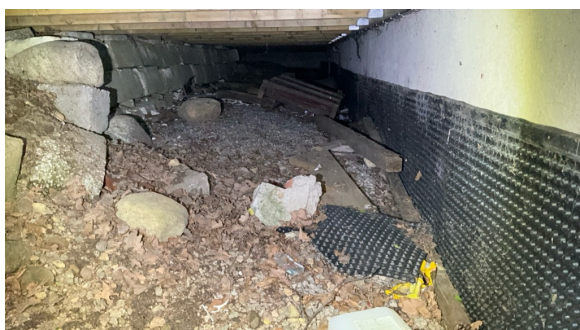
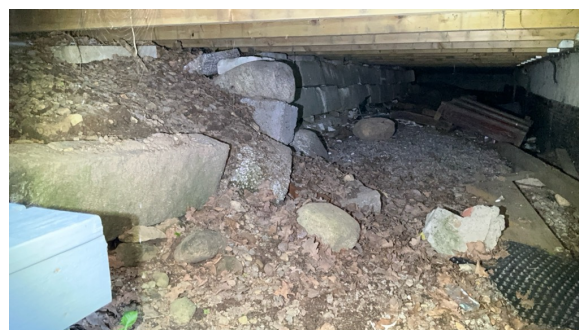
## TG 3 Terrengforhold

Kostnadsestimatet er kun satt for den lokale utbedringen av TG3 avviket som i dette tilfellet gjelder fall mot grunnmur, ikke eventuelle følge tiltak som kan følge med og heller ikke eventuelle andre TG2 avvik som er nevnt under denne konstruksjonen
