Tilstandsrapport

Boligbygg med flere boenheter
-

St. Nikolas-gate 22, 1707 SARPSBORG
-

Befaringsdato: 08.04.2026

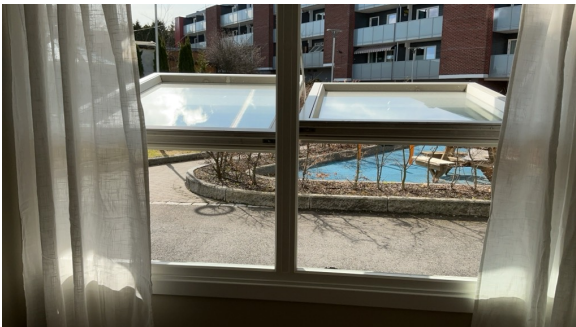
TG 1 Vinduer

Bygningen har malte trevinduer med 2-lags glass.
Vinduer er utvendig beslått med aluminium.

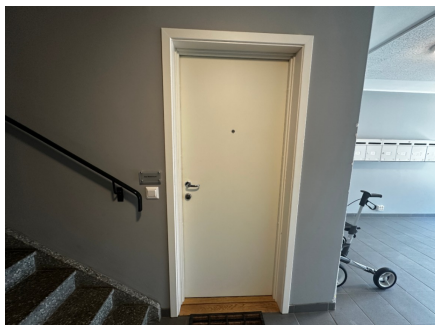
TG 2 Dører

Til leiligheten er det en brann- og lyd klassifisert ytterdør

Dør sklir igjen når den står åpen.

Dører har behov for justering og overflatebehandling.

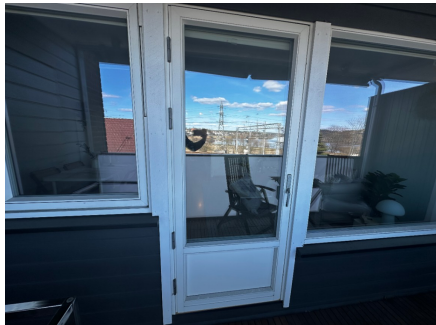
TG 2 Balkongdør

Bygningen har malt balkongdør i tre med 3-lags glass.
Døren er utvendig beslått med aluminium.

Dørhåndtak vil ikke stå oppe ved åpen dør.

Døren trenger vedlikhold.

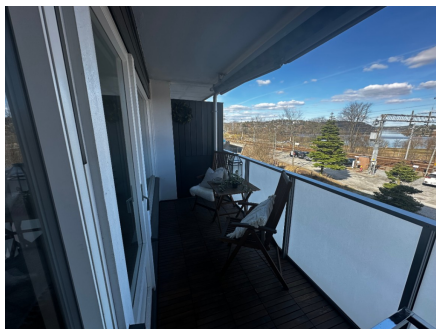
TG 1 Balkonger, terrasser og rom under balkonger

Leiligheten har balkong mot Glengshølen. På gulvene er det treheller og det er rekkverk av stålkonstruksjon kledd med glassfasade.

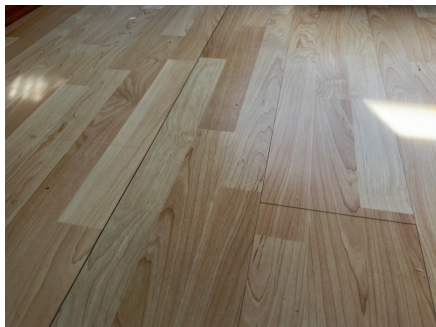
TG 2 Overflater

Laminatgulv har sklidd fra hverandre i skjøter.
fuktsvelling i parkettskjøt.

Det er observert at sparkeltape (sparkelpapp) i plateskjøt mellom vegg og tak har løsnet på det ene soverommet. Dette har medført synlig sprekkdannelse i overgang vegg/tak

Laminatgulvet er stedvis montert med endeskjøter for nær hverandre. Dette kan medføre redusert stabilitet i gulvkonstruksjonen og økt risiko for åpne skjøter, bevegelse og skader i klikksystemet over tid.

Den enkelte må vurdere behov for tiltak.

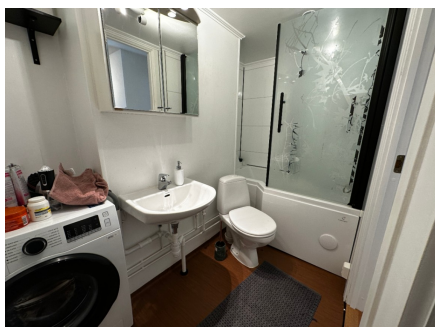
1 ETASJE > BAD

Det er satt inn badekar med dusjløsning på badet, og vann renner fra badekar og direkte ned i sluk. En slik løsning kan forhindre fuktskade, men gir ingen erstatning for tettesjikt/membran.

- Manglende oppgradering av våtrommet medfører høy risiko for at konstruksjonene ikke vil tåle vanlig bruk av vann eller lekkasjer. Selv om det er dusjkabinett, er det fortsatt en betydelig risiko for at våtrommets konstruksjoner ikke tåler lekkasjer. Dette kan føre til fuktskader på tilstøtende konstruksjoner.

Våtrommet er i daglig bruk, men er av eldre dato, fra byggeår. Våtrommet må følgelig påregnes fullt oppgradert i tiden som kommer.

Kostnadsestimat: 200 000 - 500 000

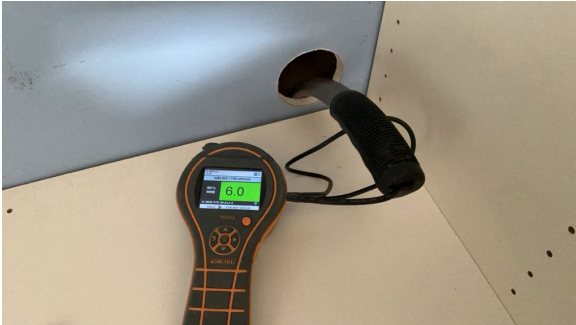
1 ETASJE > BAD

Hulltaking er foretatt uten å påvise unormale forhold.
Hulltaking er foretatt i garderobeskap mot bad.
Fuktkvotemåling (vekt%) i konstruksjonen ble målt til 6,0.

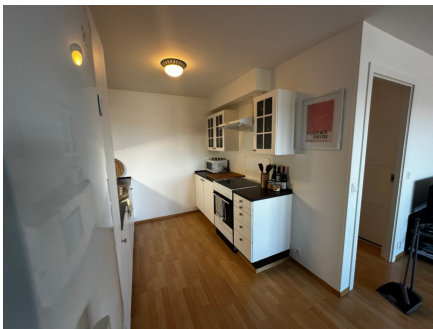
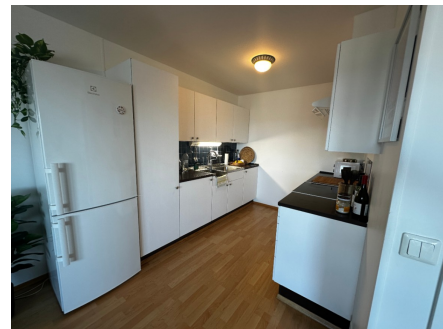
1 ETASJE > STUE/KJØKKEN

Eldre innredning med slette fronter.
Benkeplaten er av laminat.
Noe justeringer på skapdører kan gjøres. Ellers normal bruksslitasje.

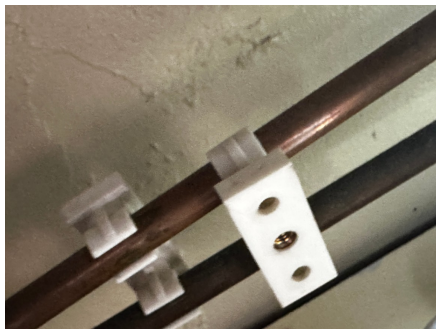
Det er registrert irr (grønnfarget korrosjon) på deler av kobberrør, noe som tyder på fuktpåvirkning eller mulig mikrolekkasje. Det er påvist manglende fester på rør.

vannrør er ikke festet

- Andre tiltak:
- Det er ikke behov for utbedringstiltak siden anlegget fungerer i dag, men ut ifra alder kan skader plutselig oppstå på eldre anlegg.
- I forbindelse med oppgradering av våtrom vil det være naturlig med utskiftning av rør.
- Anlegget må sjekkes av fagperson, som må utføre eventuelle tiltak på anlegget.

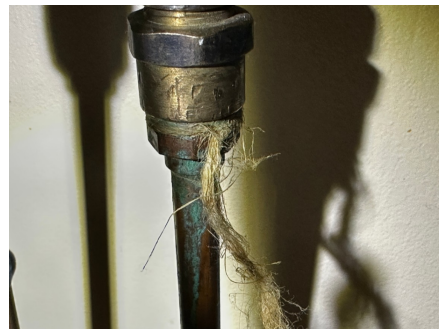
Irr kan over tid føre til svekkelse av rørene, med økt risiko for lekkasjer. Det kan også indikere skjulte vannskader eller kondensproblematikk i området.

Irr på rør

Rørene bør inspiseres nærmere av rørlegger for å vurdere tilstand og eventuelt skifte ut skadede deler. Det bør også avklares om årsaken er fukt, kondens eller tidligere lekkasjer.

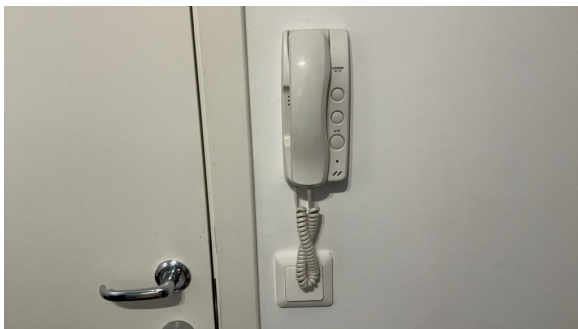
Porttelefon med fjernbetjent åpning av hoveddør til felles trappeoppgang.

Utstyret er ikke funksjonstestet eller tilstandsvurdert av takstingeniør.
