# Tilstandsrapport

Enebolig

Manstadåsen 39, 1626 MANSTAD

Befaringsdato: 08.09.2025

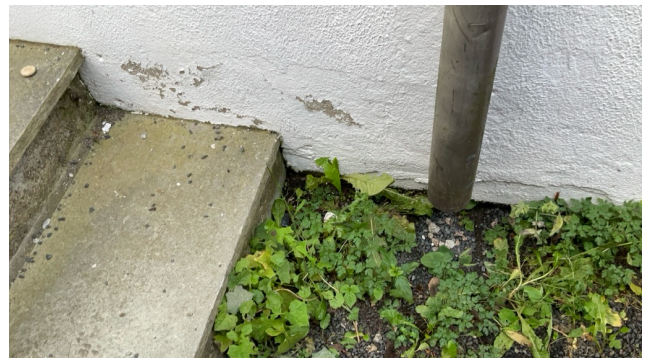
### Nedløp og beslag

Nedløp, takrenner og takhatter av plastbelagt stål.

- Overvåk tilstanden jevnlig. For å få tilstandsgrad 0 eller 1 må beslag/renner/nedløp skiftes ut, men tidspunktet for når dette er nødvendig er vanskelig å si noe om.
- Det bør lages system for bortledning av vann fra taknedløp ved grunnmur.

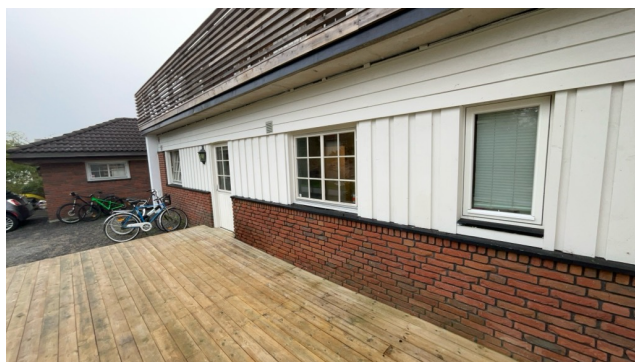
### Veggkonstruksjon

- Det er ingen eller liten lufting i nedre kant av kledning mot grunnmur.
- Det er påvist spredte råteskader i bordkledningen.
- Det er ingen musesperre i nedre kant av konstruksjon.

Fukt og råte i kledningen kan utvikles over tid.

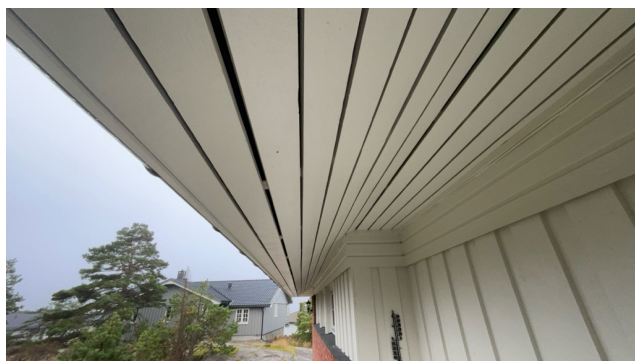
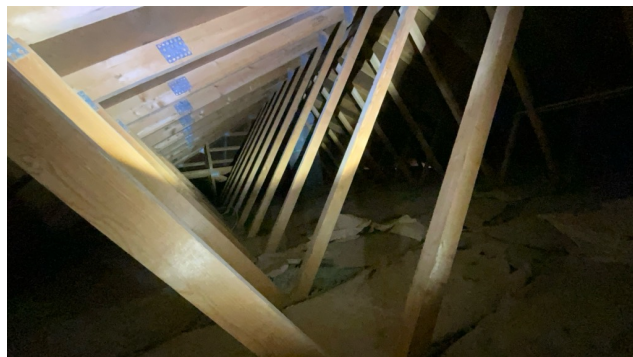
## ! TG 1 Takkonstruksjon/Loft

Noe rust og fukt på ene siden av loftsluke. Kan skyldes tidvis varmetap i nettopp det området.

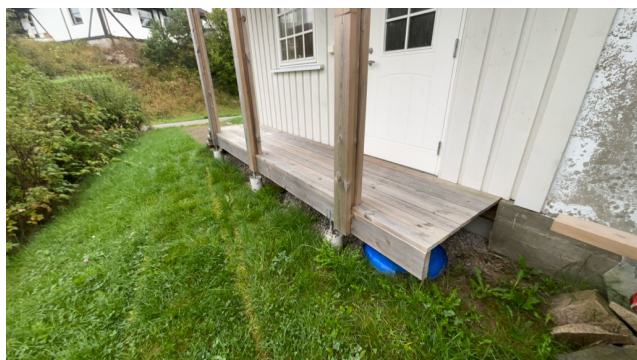
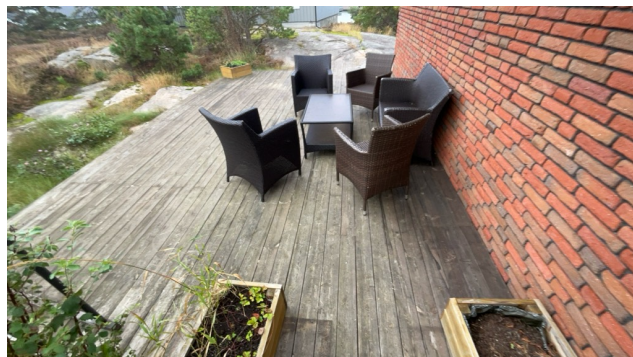
## TG 2 Balkonger, terrasser og rom under balkonger

Eldste platting har skjevheter og stedvis råteskader terrassebord. Det er denne som utløser TG 2

- Lokal utbedring må utføres.

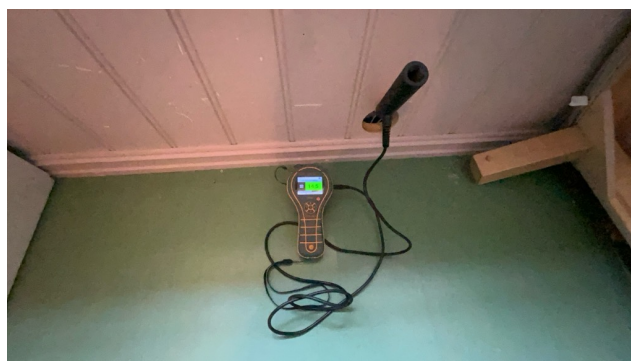
## ! TG 1 Rom Under Terreng

Målt i yttervegg mot nord.

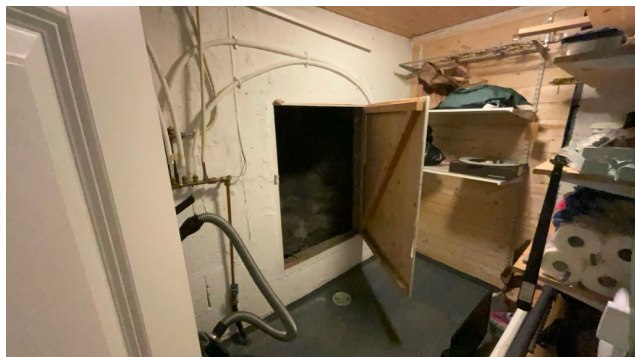
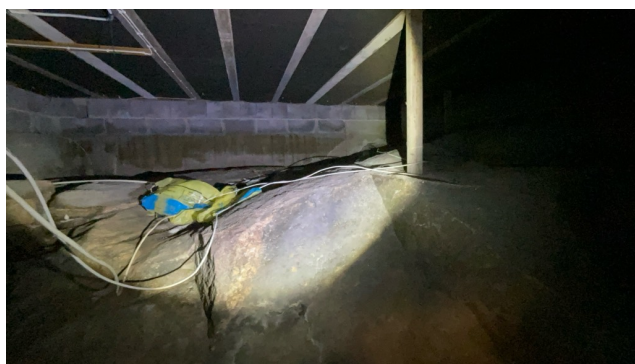
## ! TG IU Kryp Kjeller

- Det er ikke adkomst til deler av krypkjelleren. Kryp kjeller er kun vurdert i tilgjengelige deler. Kryp kjeller regnes for å være en risikokonstruksjon som er utsatt for fukt- og råteskader i bunnsvill, trebjelkelaget og andre tilstøtende konstruksjoner, på grunn av fuktighet fra grunnen og kondensering ved temperaturforskjeller. Selv om det ikke er avdekket tegn på skader, betyr ikke dette nødvendigvis at det ikke foreligger skader i eller i forbindelse med krypkjelleren.

- Det er ikke adkomst til krypkjelleren og den er ikke undersøkt innvendig. Kryp kjeller regnes for å være en risikokonstruksjon som er utsatt for fukt- og råteskader i bunnsvill, trebjelkelaget og andre tilstøtende konstruksjoner, på grunn av fuktighet fra grunnen og kondensering ved temperaturforskjeller. Selv om det ikke er avdekket tegn på skader, betyr ikke dette nødvendigvis at det ikke foreligger skader i eller i forbindelse med krypkjelleren.

- Vær oppmerksom på denne risikoen, overvåk tilstanden og undersøk dette nærmere, helst med hjelp av en fagkyndig.

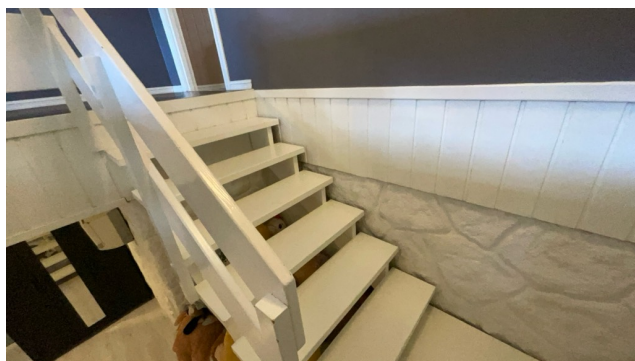
## ! TG 2 Innvendige trapper

Små barn kan kunne komme gjennom åpninger i rekkverket.

- Andre tiltak:
- Åpninger er såpass store at det ut ifra sikkerhetsmessige forhold anbefales å lage mindre åpninger.

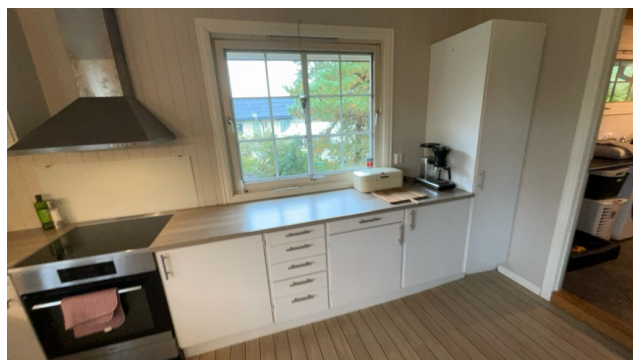
- Det er påvist skader på overflater/kjøkkeninnredning utover normal slitasjegrad.

- Det må påregnes lokal utbedring/utsiftning.
