# Tilstandsrapport

Tomannsbolig

Falchåsveien 5, 1619 FREDRIKSTAD

Oppdragsnr.: 13144-1148

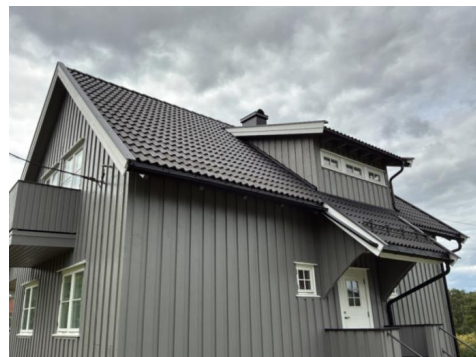
### TG 2 Nedløp, beslag og skorsteiner over tak

Siden taket (takkonstruksjon, takteking og skorstein) kun er observert fra bakkenivå, er vurderingen begrenset av dette. Det er ikke sikkerhetsmessig forsvarlig å bevege seg ut på taket eller observere fra stige. Selv om det ikke er avdekket skader under befaringen, betyr ikke dette at det ikke foreligger skader som en besiktigelse på taket kan avdekke. Vær oppmerksom på denne risikoen. En undersøkelse av taket kan utføres av en fagperson under tilstrekkelige sikkerhetsforhold.

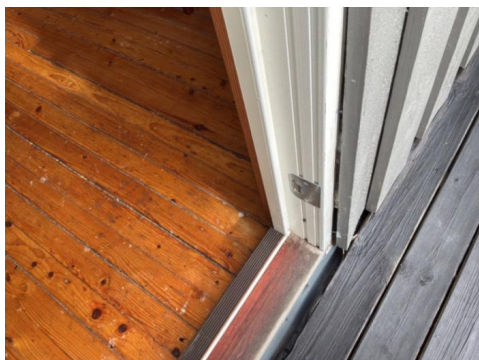
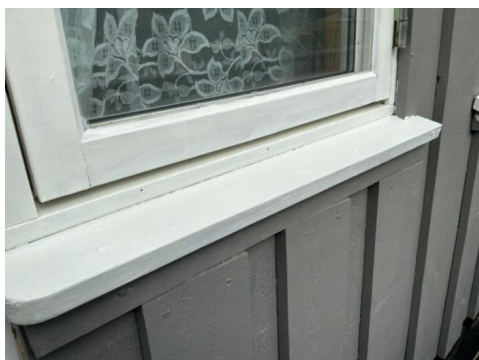
## TG 2 Vinduer og takvinduer/takluker/overlys

- Det er påvist avvik rundt innsettsdetaljer.

- Avvik rundt innsettsdetaljer kan føre til utettheter og risiko for fuktinntrenging og varmetap.
- Beslag under vinduer er ikke fagmessig utført. Ved regn kan vann trenge inn i ytterveggen.

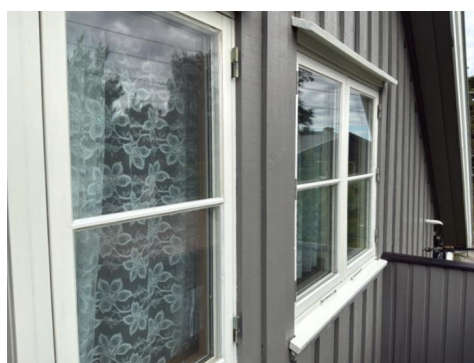
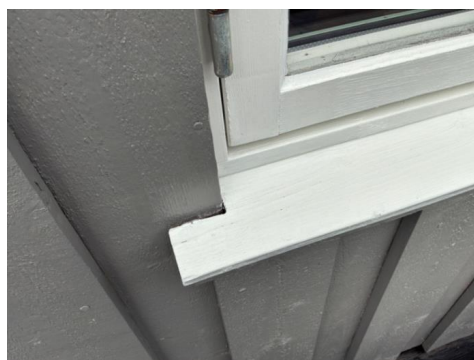
## TG 3 Vinduer og takvinduer/takluker/overlys - 1

Kjellervinduer fra byggeår. Koblet glass med sprekk i vinduer og råte i rammer.

- Det er påvist noen glassruter som er punktert eller sprukne.
- Det er påvist at enkelte vinduer er vanskelig å åpne og lukke.
- Karmene i vinduer er slitte og det er sprekker i trevirket.

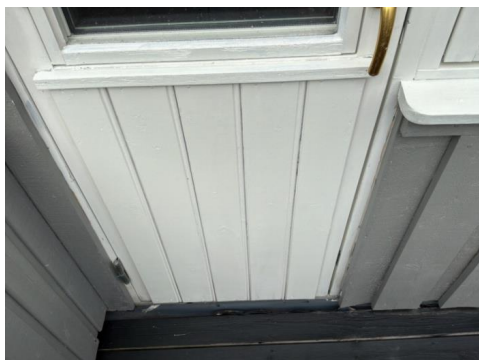
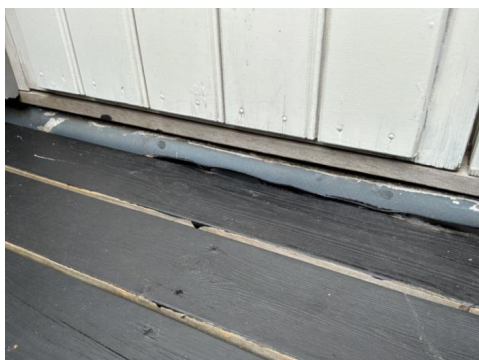
## TG 2 Balkonger, verandaer, takterrasser og altaner

- Vanntett sjikt er eldre enn 18 år og har derfor usikker fremtidig funksjon.
- Værslitt og sprekker i eldre terrassegulv.

- Det anbefales å planlegge for kontroll og eventuell fornyelse av tettesjiktet for å sikre videre funksjon.
- Forholdet krever økt vedlikehold og nærmer seg utskiftninger.

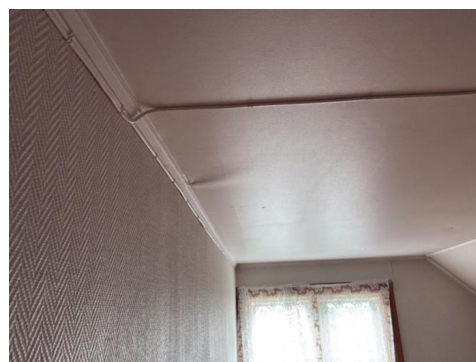
### TG 2 Etasjeskiller og bærende konstruksjoner

Det måles lokale avvik på rundt 10 mm i 2. etasje. Dette er ikke unormalt for byggetiden.

Det måles inntil 15 mm høydeavvik i 1. etasje. Dette er ikke unormalt for byggetiden.

- Det er registrert merkbare nedbøyninger/skjevheter.
- Det er påvist vesentlige sprekker mellom gulvlist og gulv. Samme forhold under vindu øst som tidligere nevnt.

- Det registreres 10 mm bevegelse i gulv under vindu i 2. etasje mot øst.
- Forholdet antas skyldes en gammel råteskade som er oppstått før vinduet ble skiftet i 2007. Det vil være normalt å gjøre tiltak ved renovering av nytt gulv i soverommet.
- Dette er samme omtalte område der det er bevegelse i gulv under vindu, og følgelig også glippe mellom gulvlist og gulv.

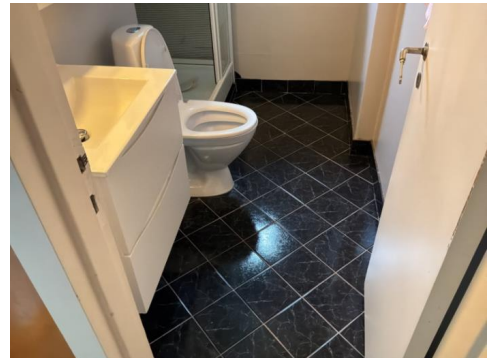
## TG 2 Dokumentasjon for våtrom

- Uten dokumentasjon vet man ikke om membran er korrekt utført eller om sluk, overganger og gjennomføringer er tette. Manglende dokumentasjon gir derfor økt risiko for skjulte fuktskader, selv om det ikke er synlige tegn i dag. Skader kan utvikle seg og bli omfattende før de oppdages.

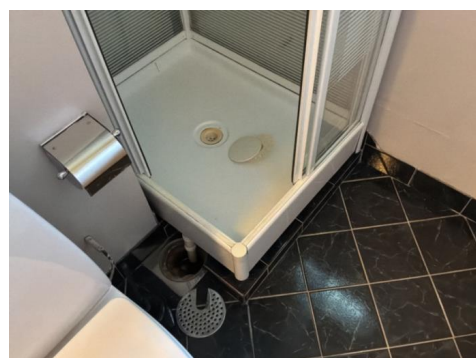
### TG 2 Ventilasjon

Det er på befaringsdagen ikke registrert forhøyde verdier av fukt i målepunktet.  
Måleapparatet registrerer ikke fuktverdier under 6%.

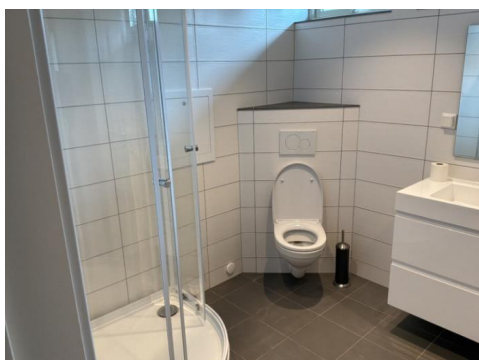
### TG 2 Dokumentasjon for våtrom

- Uten dokumentasjon vet man ikke om membran er korrekt utført eller om sluk, overganger og gjennomføringer er tette. Manglende dokumentasjon gir derfor økt risiko for skjulte fuktskader, selv om det ikke er synlige tegn i dag. Skader kan utvikle seg og bli omfattende før de oppdages.

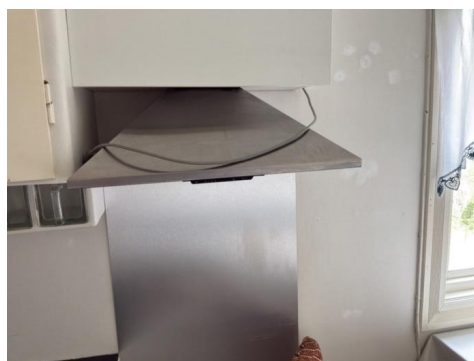
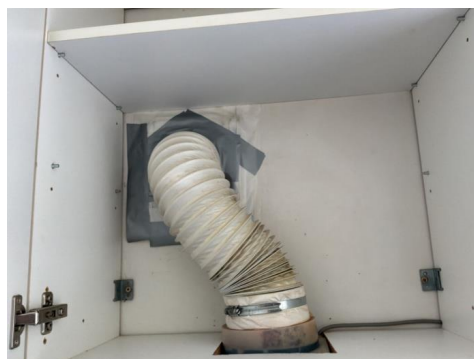
### TG 3 Overflater og innredning

Vann og avløp er frakoblet.  
Nytt vann og avløp er trekt frem.  
Kjøkkenet har skader og er utgått på dato.

- Det er påvist at overflater/kjøkkeninnredning har omfattende skader.
