# Tilstandsrapport

Enebolig

Stenholts vei 37 B, 1738 BORGENHAUGEN

Befaringsdato: 05.03.2025

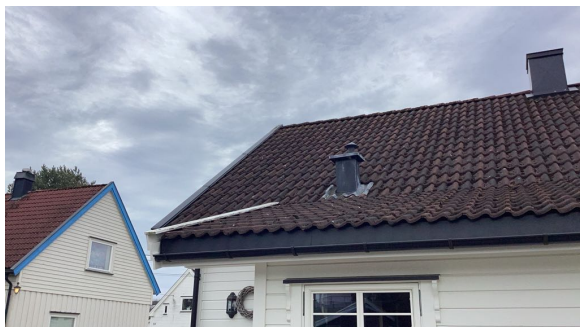
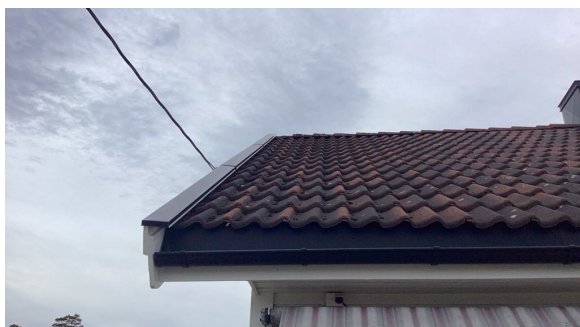
Siden taket (takkonstruksjon, takteking og skorstein) kun er observert fra bakkenivå, er vurderingen begrenset av dette. Det er ikke sikkerhetsmessig forsvarlig å bevege seg ut på taket eller observere fra stige. Selv om det ikke er avdekket skader under befaringen, betyr ikke dette at det ikke foreligger skader som en besiktigelse på taket kan avdekke. Vær oppmerksom på denne risikoen. En undersøkelse av taket kan utføres av en fagperson under tilstrekkelige sikkerhetsforhold.

- Overvåk tilstanden jevnlig. For å få tilstandsgrad 0 eller 1 må tekkingen skiftes ut, men tidspunktet for når dette er nødvendig er vanskelig å si noe om.

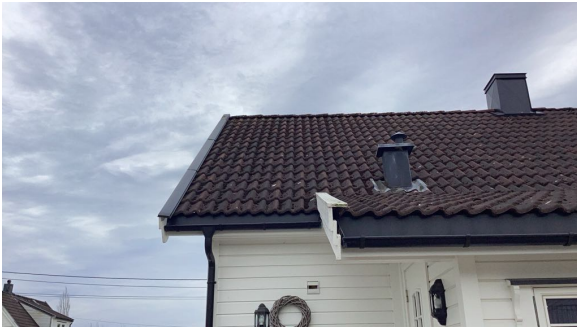
### Nedløp og beslag

- Det er avvik:

Det bør vurderes å montere snøfangere for å hindre risiko for snøras som kan medføre skade.

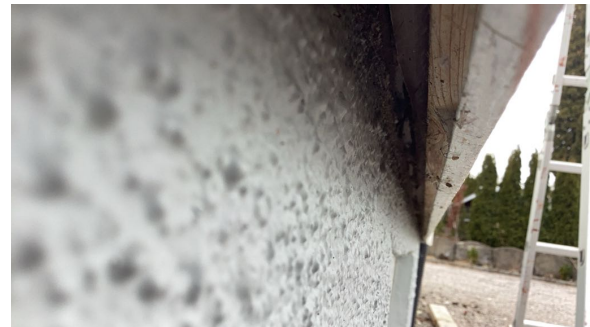
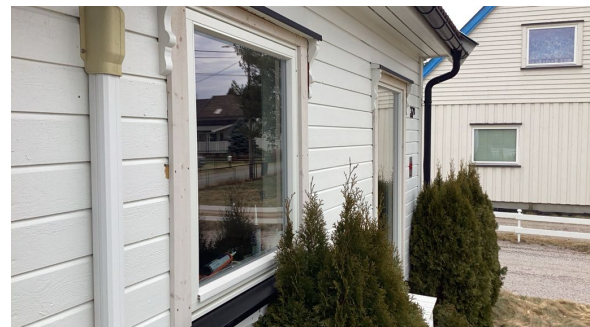
## TG 2 Veggkonstruksjon

Veggene har bindingsverkskonstruksjon fra byggeår. Fasade/kledning har liggende bordkledning.

Male/vedlikehold.

Avstand til beslag bør økes.

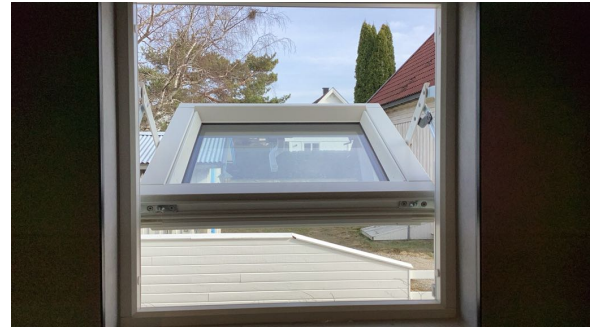
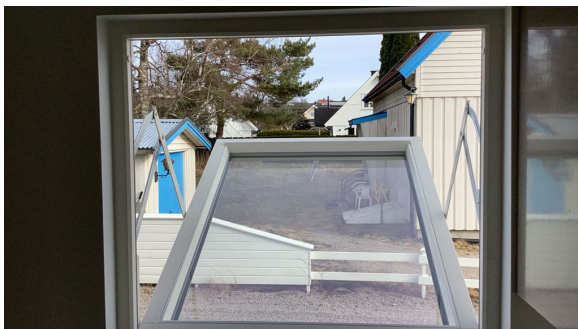
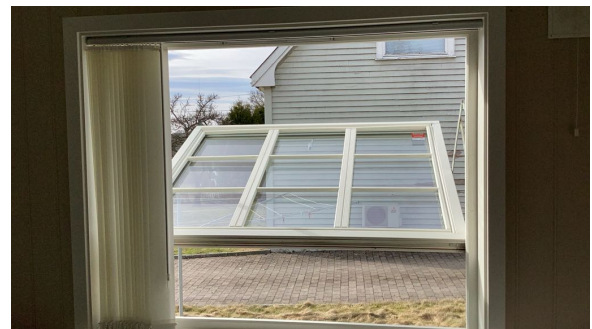
Det er ikke montert vannbrettbeslag på vinduer i kjeller/underetasje, noe som øker risikoen for fuktinntrengning i veggen. Selger opplyser om at beslag vil bli utbedret/montert.

Slutføre arbeid rundt vinduer.

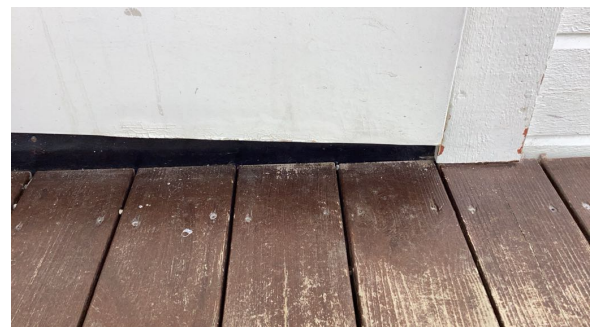
## TG 2 Dører

Skader på overflater.

Vedlikehold/utbedringer.

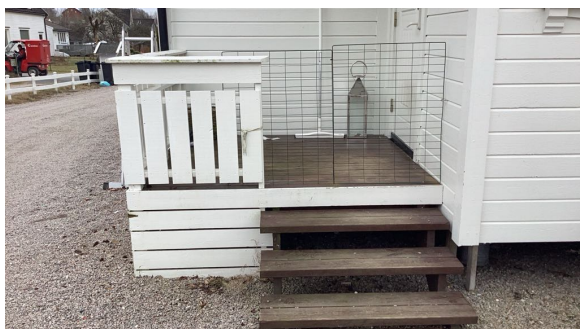
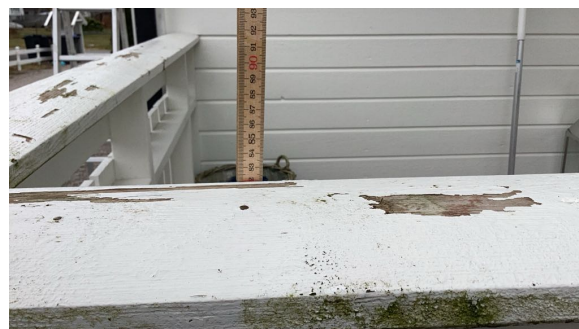
## Utvendige trapper

Trapp i trekonstruksjon.

Dersom rekkverket skal tilfredsstille dagens krav til rekkverk, må rekkverket endres.  
Utføre vedlikehold.  
Håndløper/rekkverk må monteres.

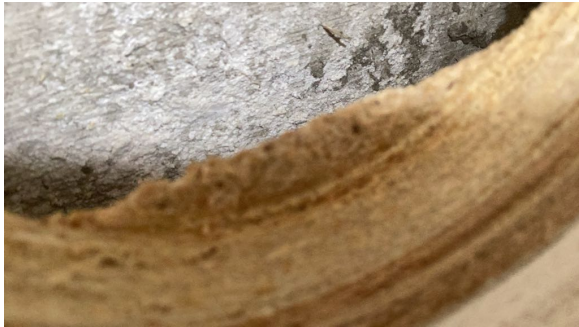
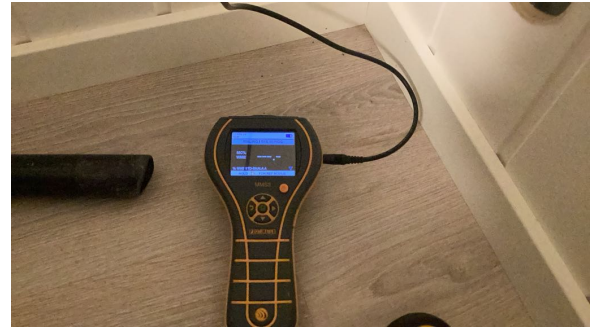
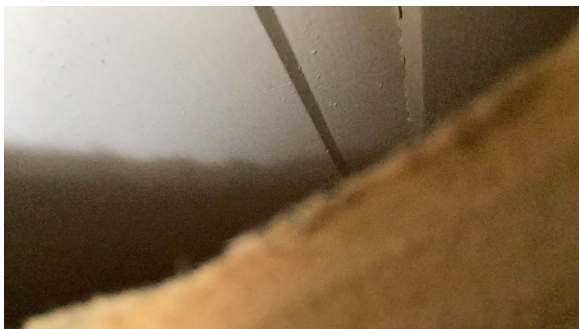
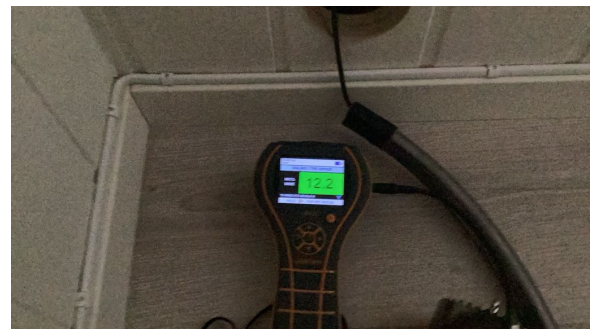
## TG 2 Rom Under Terreng

Hulltaking er foretatt og det er påvist avvik i konstruksjonen.

Hulltaking er foretatt ved/i bod soverom og kjellerstue. Fuktkvotemåling (vekt%) i konstruksjonen ble målt til 12(ok).

- Det er påvist indikasjoner på noe fuktgjennomtrenging inn i kjellermur.

- Det påviste fuktnivå gir grunn til å overvåke konstruksjonen jevnlig for å se utvikling over tid, og eventuelt foreta tiltak for å unngå fuktskader.

Det er viktig å ha mest mulig åpne mur konstruksjoner, samt at ting og gjenstander som kan ta skade bør ikke lagres i direkte kontrakt med underlaget. For å lukke avvik må det iverksettes tiltak med fuktsikring.

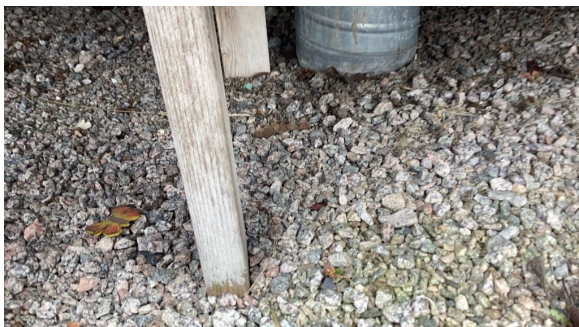
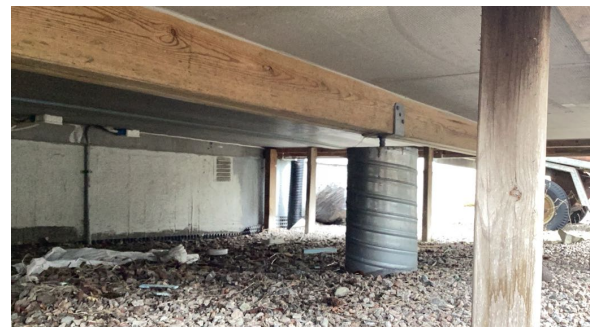
## Kryp Kjeller

- Det er manglende fuktsperre på bakken.

- Fuktsperre på bakken bør etableres.

Det må gjøres tiltak for å lukke avviket.

Organisk materiale skal ikke være i direkte kontakt med grunn.

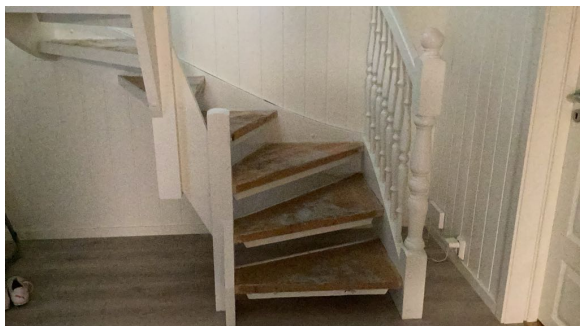
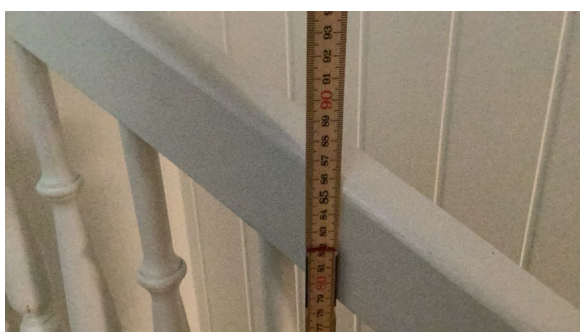
## Innvendige trapp til kjeller

Boligen har malt og lakkert tretrapp.

- Rekkverk må monteres for å lukke avviket.

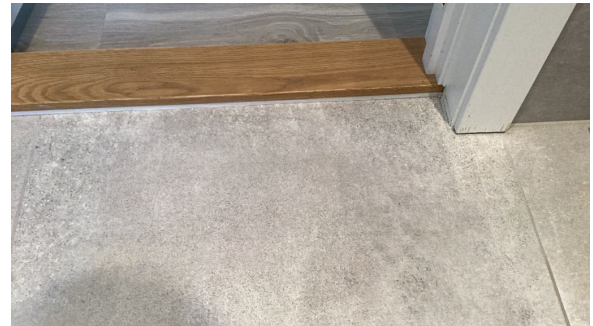
Det er lokalisert noe hull, men flisene viker å sitte godt. Ingen riss i fuger. Straktiltak ikke nødvendig.

- Det er påvist avvik i fallforhold til sluk i forhold til krav i forskrift på byggetidspunktet.

Anbefaler membrankant ved terskel.

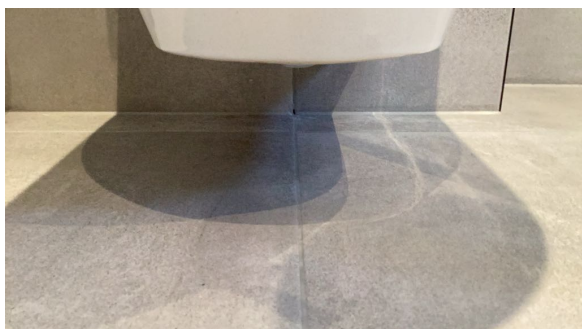
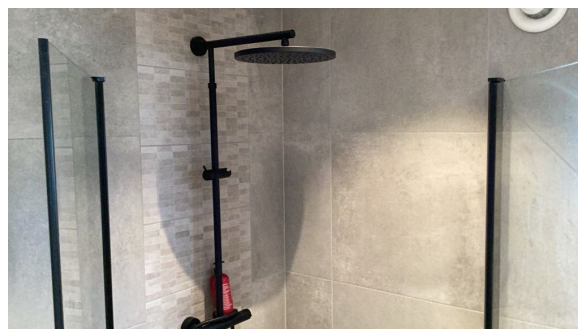
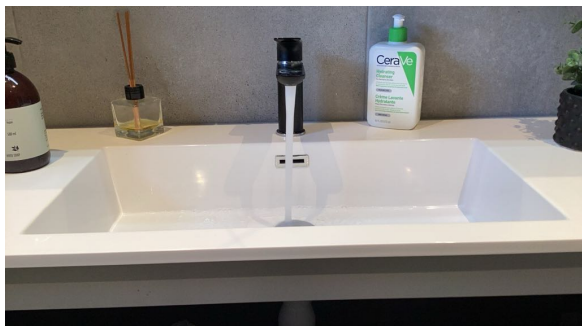
### TG 2 Sanitærutstyr og innredning

- Det er ikke påvist tilfredsstillende løsning for å synliggjøre lekkasje fra innebygget sisterner.

- Det må gjennomføres ytterligere undersøkelser.

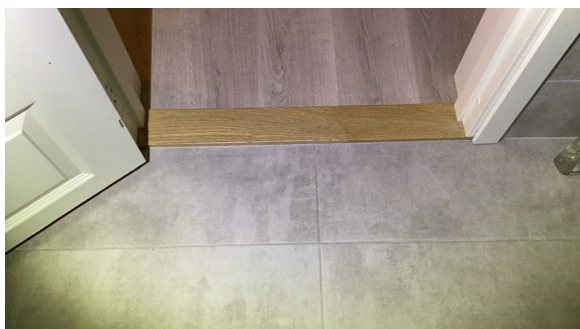
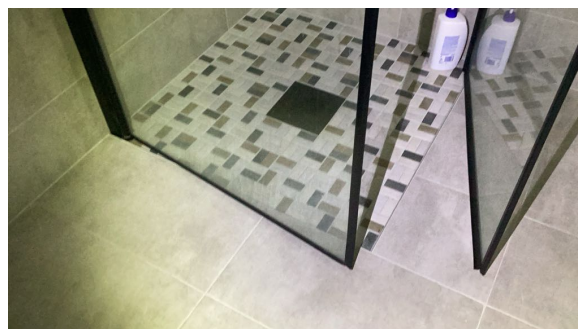
- Det er påvist at høydeforskjell fra topp slukrist til gulv/synlig topp membran ved dørterskel er mindre enn 25 mm.
- Det er påvist avvik i fallforhold til sluk i forhold til krav i forskrift på byggetidspunktet.

Anbefaler membrankant ved terskel.

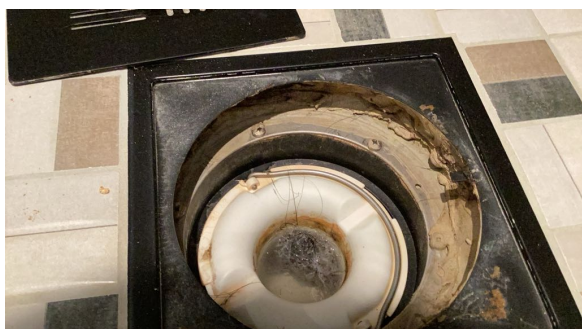
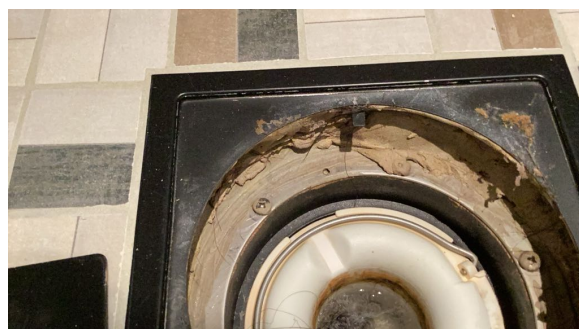
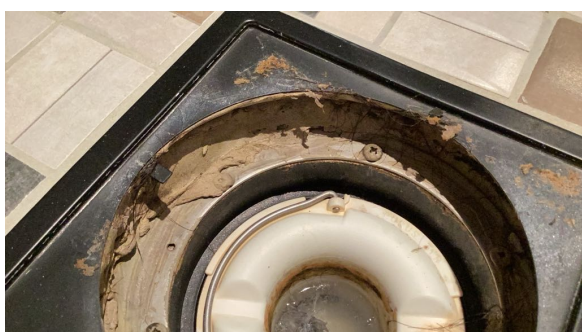
Membran ligger skjult under fliser og tilstand kan ikke avdekkes uten inngripen i konstruksjonene. Ingen dokumentasjon på selve utførelsen foreligger. Utførelsen med hensyn til bruk av slukmansjett og membran er uoversiktlig, og det kan følgelig derfor ikke sies at løsningen er fullgod og vannsikker mot lekkasjer.

Innhent dokumentasjon om mulig.

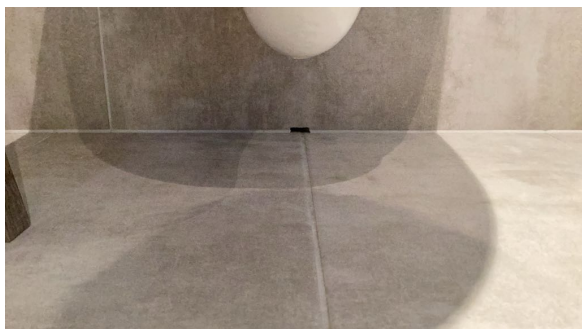
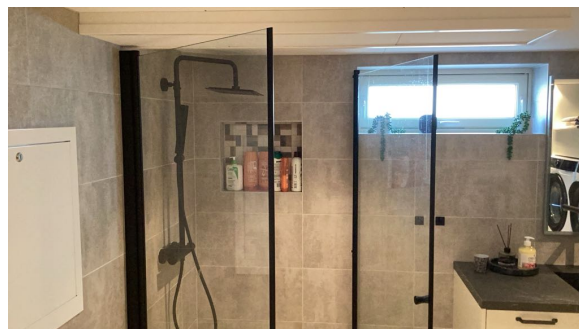
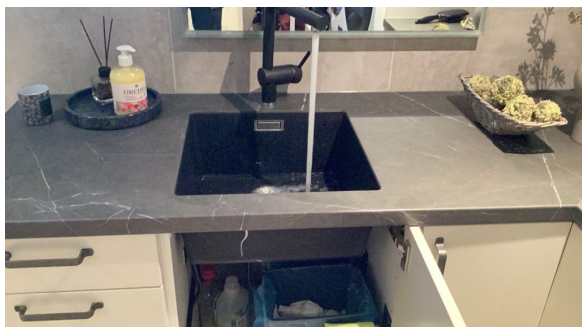
### TG 2 Sanitærutstyr og innredning

- Det er avvik:

Kran må festes.

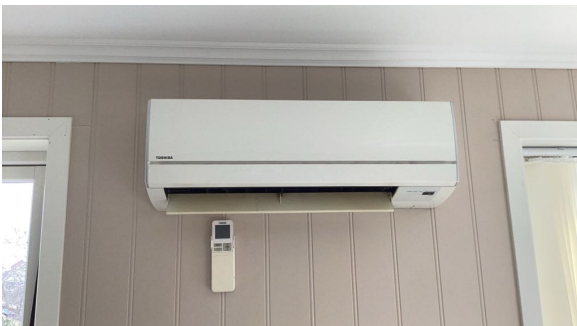
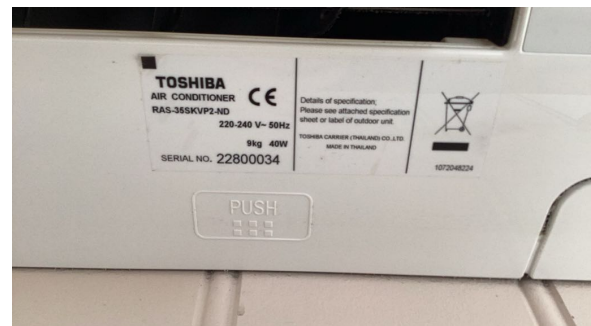
## TG 2 Varmesentral

Det er installert i stue varmepumpe.

- Det er ikke behov for utbedringstiltak siden varmesentralen fungerer i dag, men ut ifra alder kan skader plutselig oppstå på eldre anlegg.
