Tilstandsrapport

Glengsgata 10 A, 1707 SARPSBORG
-

Befaringsdato: 27.04.2026

Rapportdato: 13.05.2026

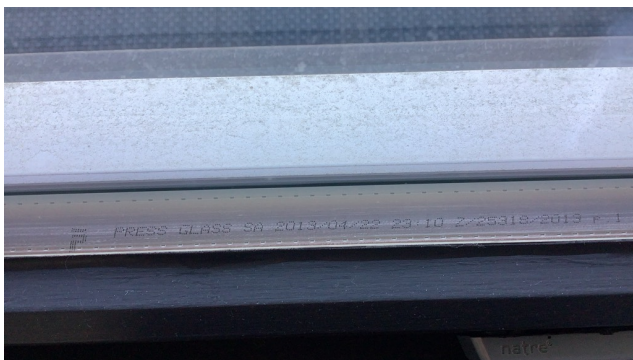
Vinduene har malte trerammer og to-lags glass.
Avhengig av lys- og solforhold kan punktering i glass være vanskelig å se, og derfor kan det være tilfelle at glass er punktert uten at det er oppgitt i denne rapporten. Det blir kun gjort kontroll på enkelte vinduer, avvik på årstall kan forekomme.
Det er beslag utvendig på vinduene.

Årstall: 2013 **Kilde:** Eier

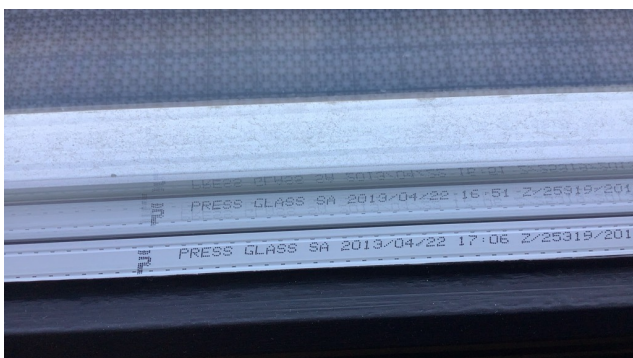
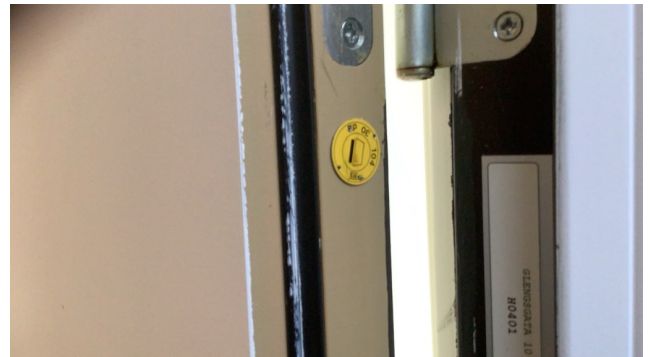
! TG 1 Dører

Malte balkongdører.
Det er beslag utvendig på dørene.
Entredøren er brannklassifisert.

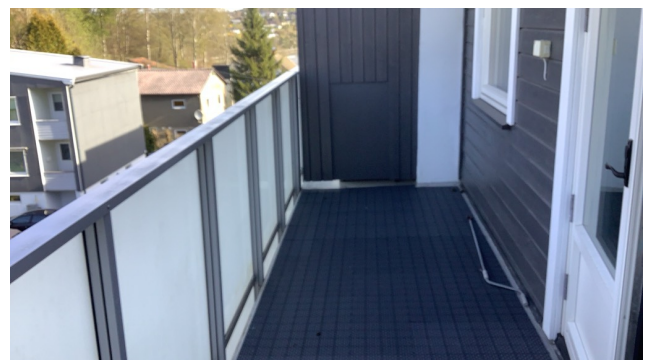
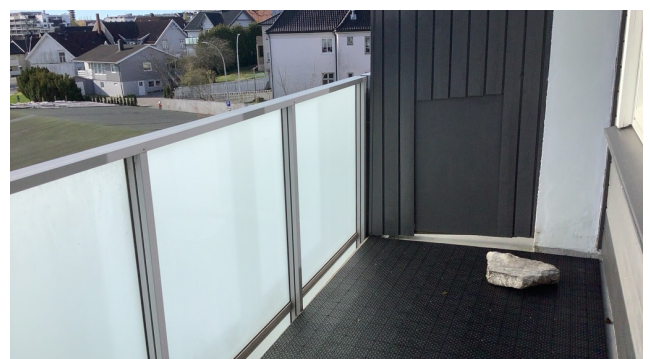
! TG 1 Balkonger, terrasser og rom under balkonger

Balkongen har betonggulv med overliggene plastfliser.
Det er montert rekkverk.
Utgang fra stue.

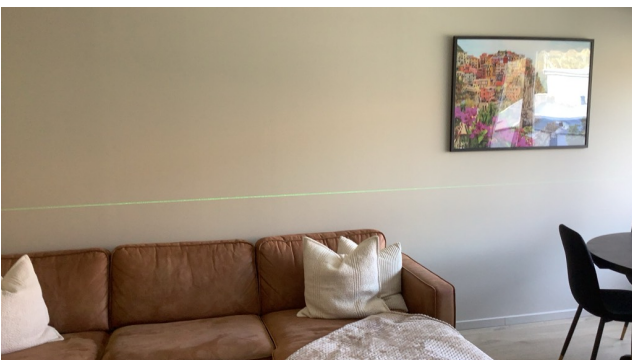
- Det er målt høydeforskjell på mellom 15-30 mm gjennom hele rommet. Tilstandsgrad 2 gis med bakgrunn i standardens krav til godkjente måleavvik.
- Målt høydeforskjell på mellom 10 - 20 mm innenfor en lengde på 2 meter. Tilstandsgrad 2 gis med bakgrunn i standardens krav til godkjente måleavvik.

Det er ukjent årsak til skjevhetene i gulvet.

For å få tilstandsgrad 0 eller 1 må høydeforskjeller rettes opp. Det vil imidlertid sjelden være økonomisk rasjonelt som et enkeltstående tiltak i en bolig som dette. Dersom boligen en gang skal renoveres, kan man vurdere slike tiltak.

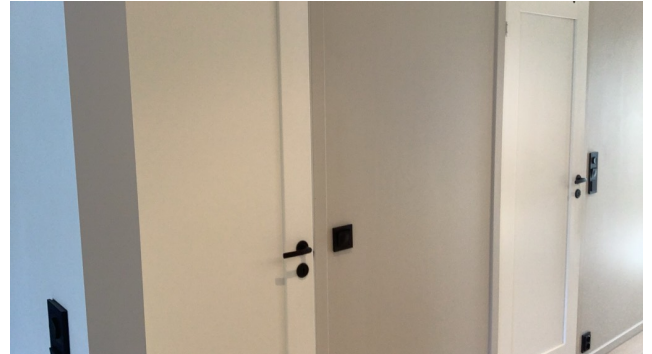
TG 1 Innvendige dører

Innvendige hvite dører med hvitmalte karmene. Normal funksjon på dørene, noe justering på dører kan forekomme. Det er kun foretatt stikkkontroll på funksjon av dører.

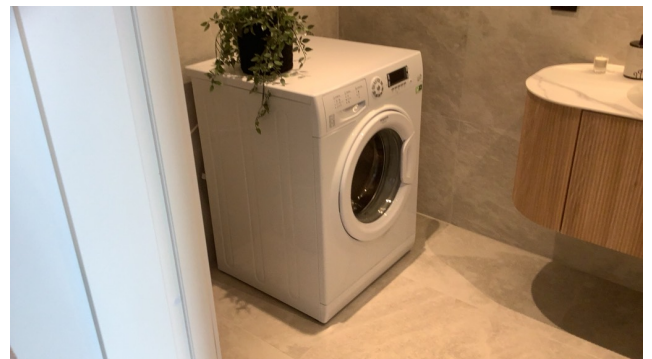
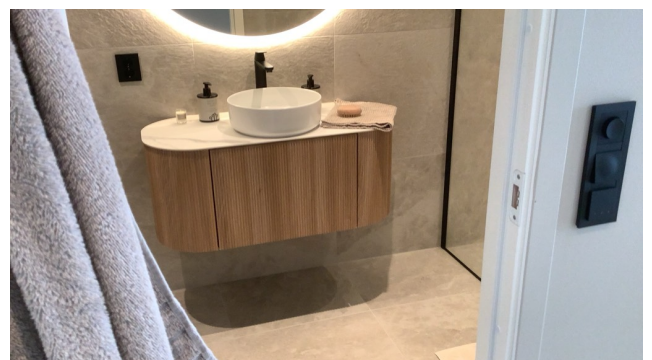
4. ETASJE > BAD

Eier opplyser at badet er oppgradert i 2024. Det er fliser på veggene og gulvet, samt gulvvarme. Badet har baderomsinnredning, dusjnise, uttak for vaskemaskin og mekanisk avtrekk. Eier opplyser at badet er utført av tidligere eier, og det foreligger ingen dokumentasjon på membran.

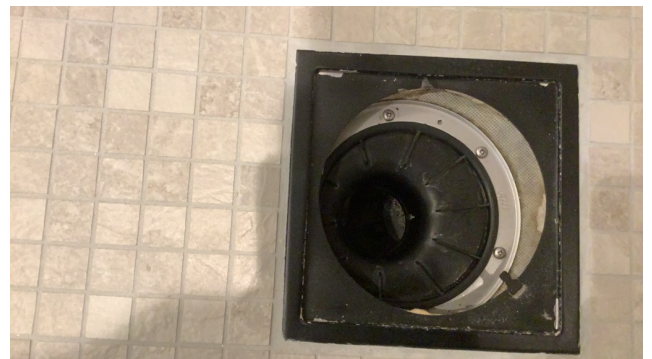
Det er ikke observert skader på flisene, ei heller fugene. Fliser bak innredninger er ikke sjekket. Dusjnise er nedsenket.

Udokumentert membran er en risikofaktor vedr utførelsen, og det kan derfor ikke utelukkes at det kan være skjulte feil eller mangler. Det anbefales å fremskaffe dokumentasjon for membran.

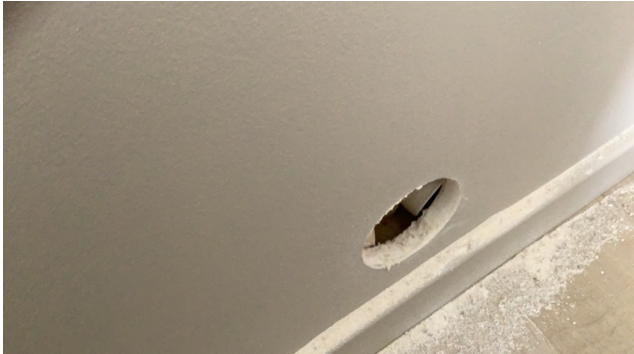
Det ble boret 73 mm hull bak dusjhjørnet, og ikke målt unormale fuktverdier i veggen.

Det er kun foretatt en stikk-kontroll på hulltakingen, og det kan ikke garanteres at det kan være fukt andre steder.

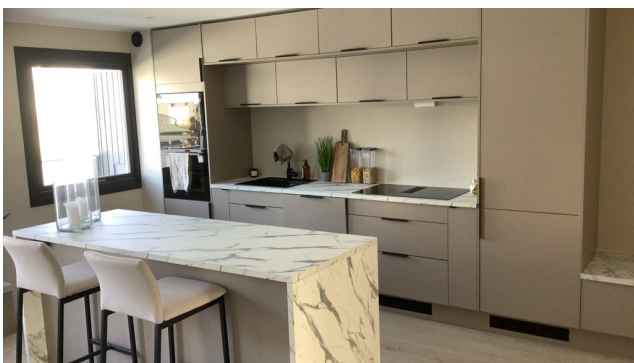
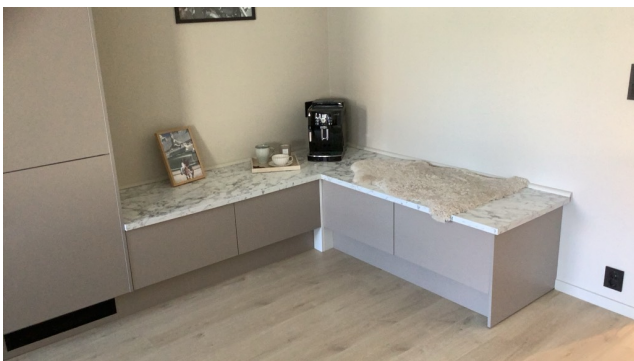
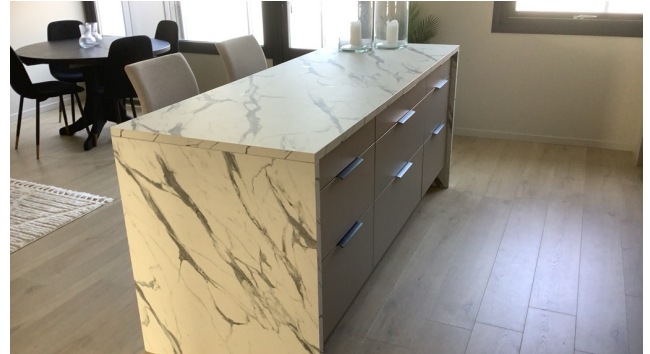
4. ETASJE > STUE/KJØKKEN

Kjøkkenet har innredning med profilerte skapfronter. Det ble brukt fuktoverflateindikator ved kjøleskap, oppvaskmaskin og andre vanninstallasjoner. Ingen symptomer på fukt ble indikert på befaringsdagen. Avrenning er undersøkt ved åpen vannkran og vannmengde, samt trykk er vurdert mens kranene er åpne. Ingen symptomer på avvik ble registrert på befaringsdagen. Det er kjøkkenøy med skuffer.

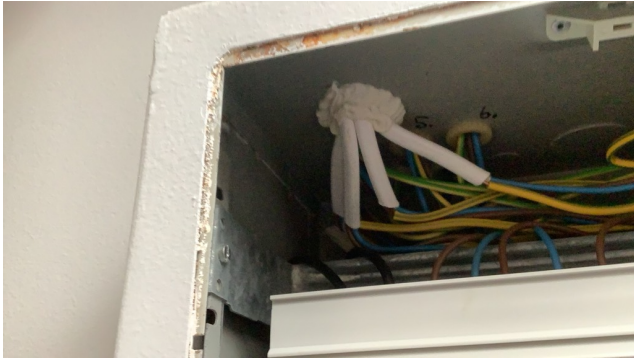
Det er ikke muffe på rørgjennomføring og silikon rundt annen rørgjennomføring i elskapet. Dette bør utbedres.

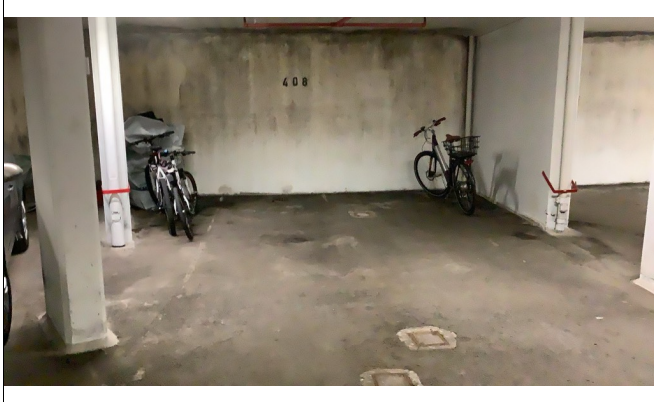
Biloppstillingsplass i kjelleren.
