Tilstandsrapport

Rekkehus

Hjersings vei 25 A, 1711 SARPSBORG

Befaringsdato: 10.03.2025

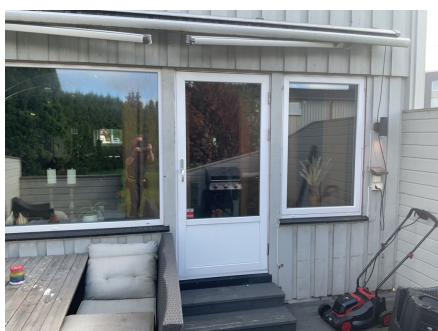
ⓘ TG 2 Balkonger, terrasser og rom under balkonger

Terrassebord har stor risiko for fuktpåkjenning fra regnsprut, snøsmelting etc. Viktig med overflatebehandling og vedlikehold.

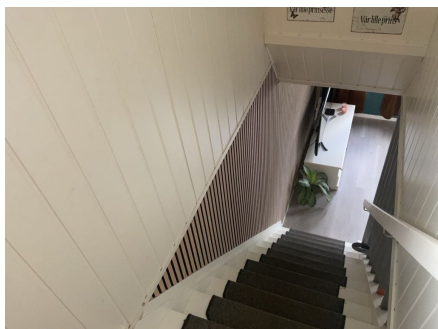
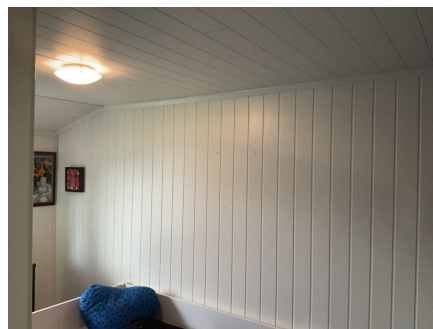
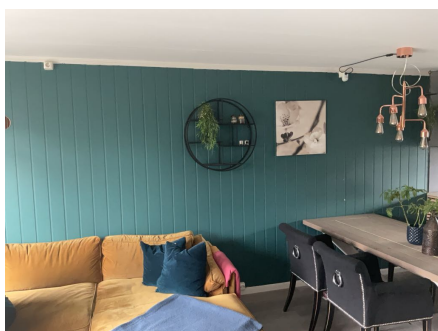
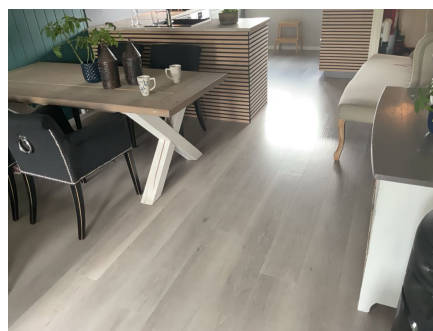
TG 2 Etasjeskille/gulv mot grunn

Gulv mot grunn er av betongdekke med oppforet tilfarergulv i deler av etasjen.

- Målt høydeforskjell på mellom 10 - 20 mm innenfor en lengde på 2 meter. Tilstandsgrad 2 gis med bakgrunn i standardens krav til godkjente måleavvik.

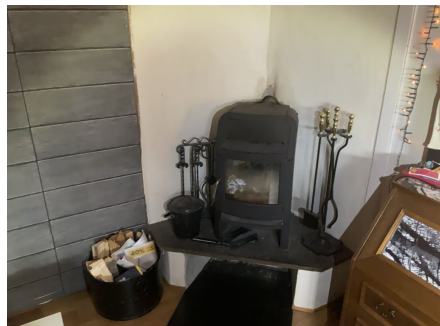
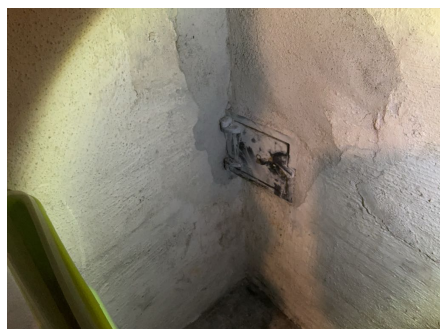
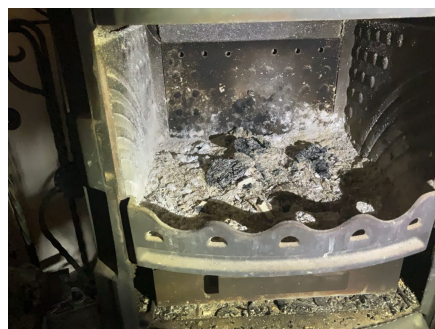
TG 3 Rom Under Terreng

Hulltaking er foretatt og det er påvist avvik i konstruksjonen. Hulltaking er foretatt ved/i Kjellerstue. Fuktkvotemåling (vekt%) i konstruksjonen ble målt til 29,5.

Det har vært en forsikringsak i kjeller, hvor deler av innervegger og gulv er tatt bort pga fuktskader.

- Det er gjennom hulltaking påvist høyt fuktnivå inne i trekonstruksjonen i hulltakingen, men ikke påvist fuktskader i dette området. Høy luftfuktighet kan over tid føre til muggvekst eller sverting av materialer. Samtidig kan materialer og konstruksjoner bli ødelagt.
- Det er påvist indikasjoner på noe fuktgjennomtrenging i kjellergulv.

Det er påvist synlige fukt/råteskader i treverk i underetg./kjeller.

Det registreres bruk av diffusjon sperre på den varme siden i de utforede veggkonstruksjonene. Sintef Byggforsk anbefaler i dag å ikke benytte diffusjonssperre i utforede veggkonstruksjoner i rom under terreng, da dette kan medføre magasinerings av fukt i konstruksjonen.

Kostnadsestimatet er kun satt for den lokale utbedringen av TG3 avviket som i dette tilfellet gjelder vegger og gulv ved trapp og bod, ikke eventuelle følge tiltak som kan følge med og heller ikke eventuelle andre TG2 avvik som er nevnt under denne konstruksjonen

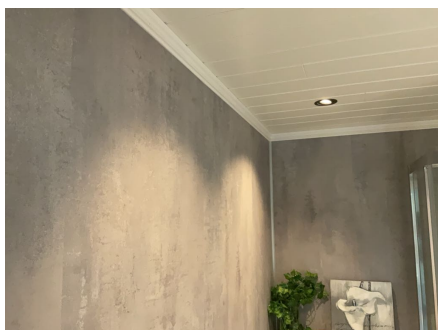
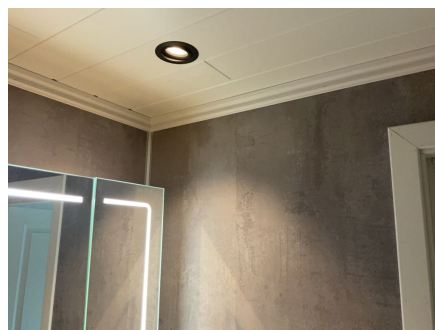
TG 2 Overflater Gulv

- Det er påvist avvik i fallforhold til sluk i forhold til krav i forskrift på byggetidspunktet.

Så lenge det dusjes i dusjkabinett, så fungerer det med dette avviket.

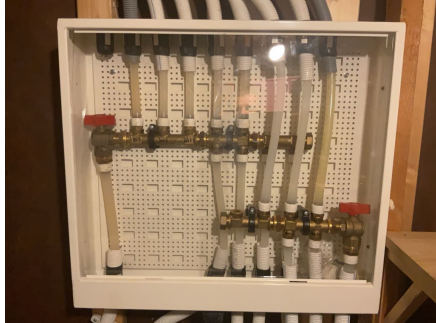
Rørskap.

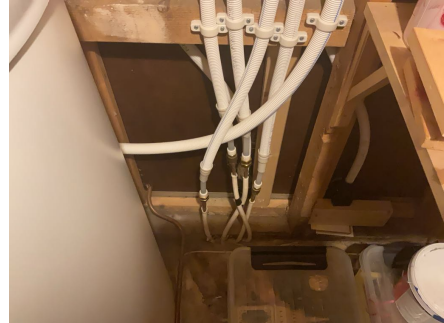
Kobberrør i grunn og rør-i-rør i bolig.

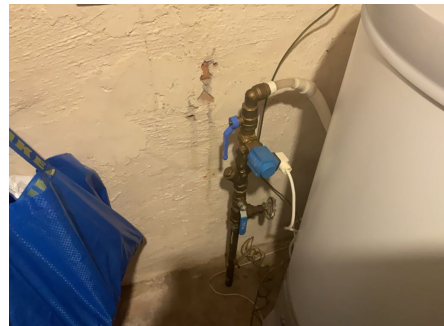
Stoppekran.

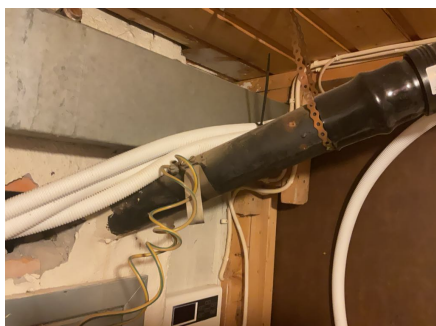
Støpejernsrør i grunn og plast rør i bolig.

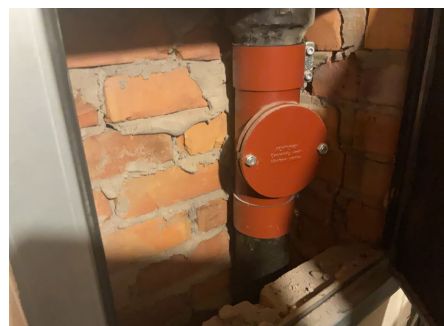
Stakeluke lokalisert bak luke i bod i kjeller.

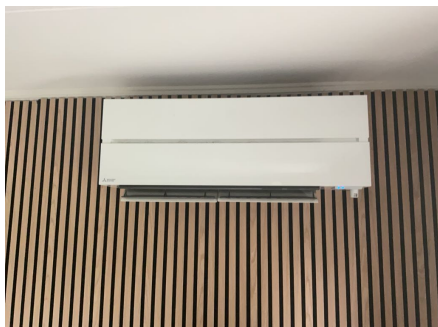
Varmepumpe innvendig del.

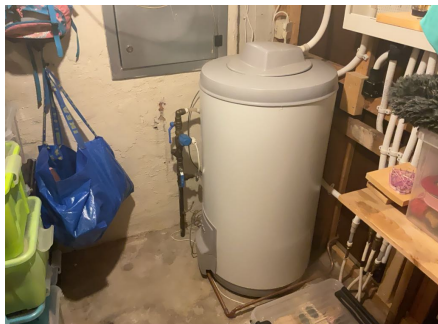
Forventet brukstid for beredere er ca. 20 år.

Det var vanlig å koble varmtvannsbereider i stikkontakt når denne varmtvannsbereideren ble tilkoblet. I dag er det krav om at nye varmtvannsbereidere med effekt på 1500 W eller mer skal være fast tilkoblet.

- Det bør etableres tilfredsstillende avrenning eller lekkasjesikring ved varmtvannstank.
- Det bør etableres tilfredsstillende el-tilkobling etter gjeldende forskrift.

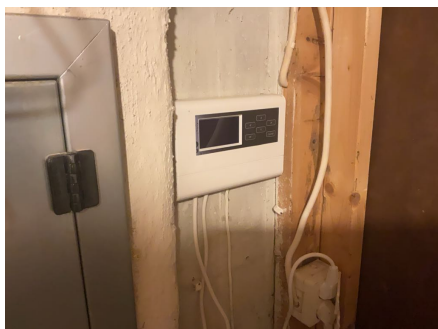
Bereider er ikke plassert i rom med sluk eller annen form for lekkasjesikring. Automatisk lekkasjestopper er montert.

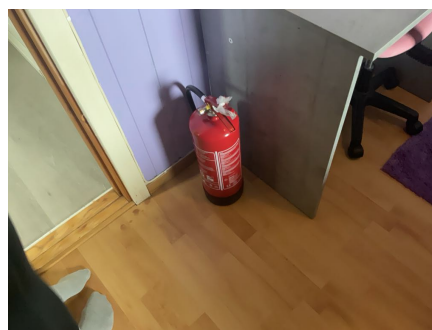
Det er utplassert håndslukker i hver etasje.
