# Tilstandsrapport

Boligbygg med flere boenheter

Blesomveien 36, 1709 SARPSBORG

Befaringsdato: 11.12.2024

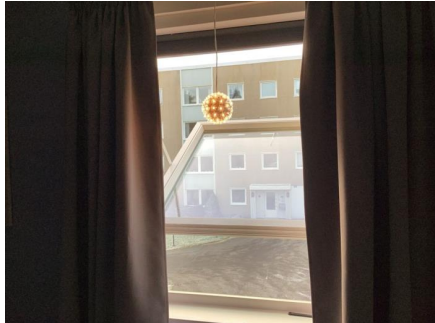
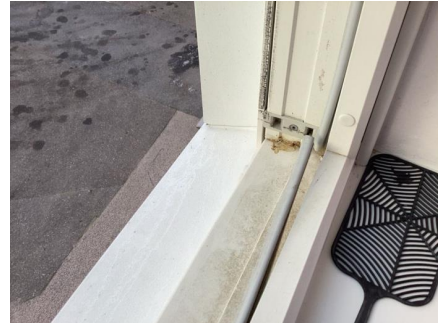
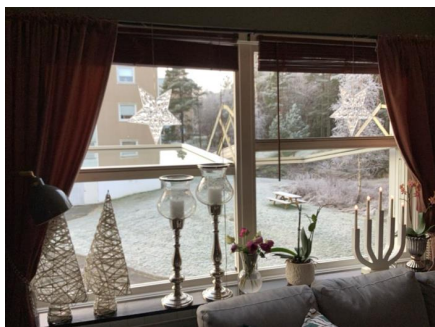
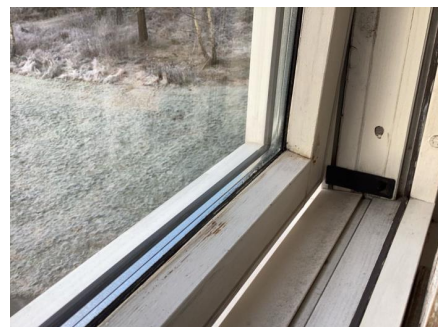
- Det bør gjøres tiltak for å bedre ventilering av rommet.
- Kondensering på enkelte glass har medført fuktskader i treverk som kan medføre utskiftningsbehov av enkelte vinduer.

Det må forventes utskiftninger/vedlikehold.

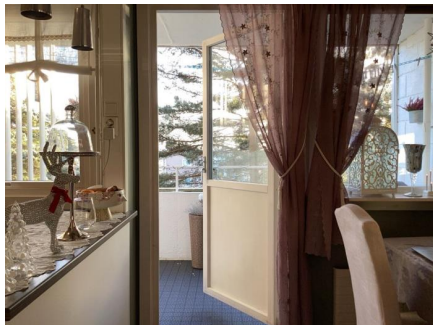
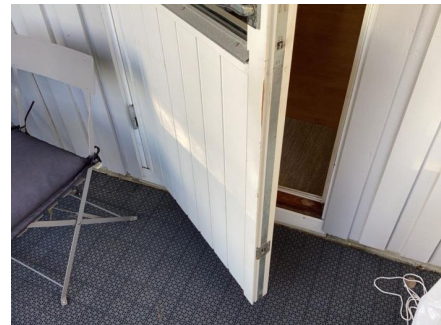
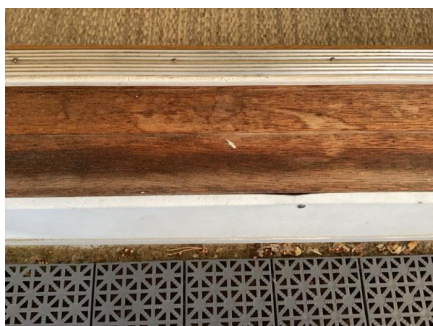
## TG 2 Balkongdør

Bygningen har malt balkongdør i tre.

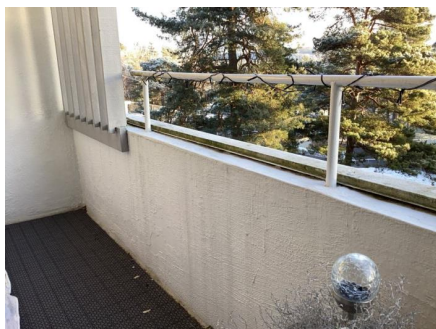
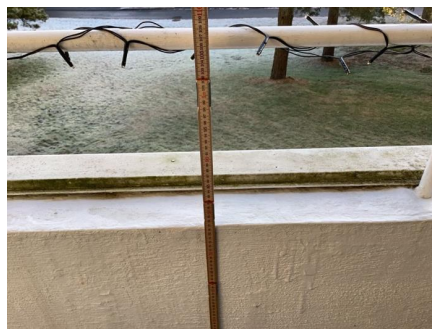
## TG 2 Balkonger, terrasser og rom under balkonger

Overbygd balkong oppført i betongkonstruksjoner med plastfliser. Rekkverk i betong/mur med stålgelender.

Vedlikehold.

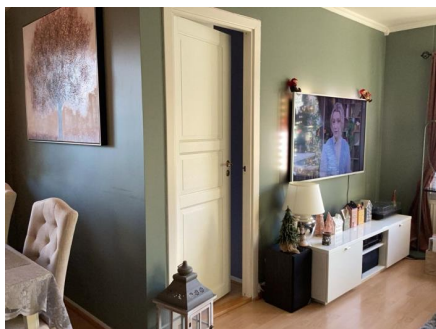
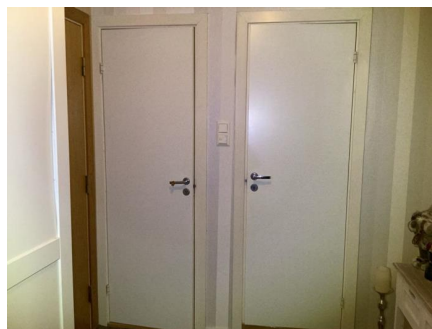
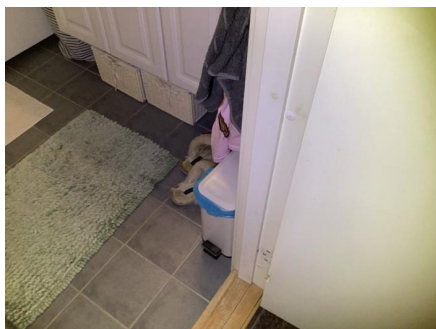
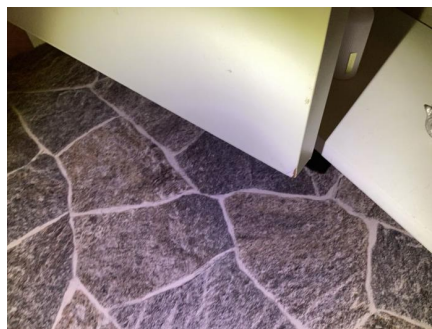
## TG 2 Innvendige dører

Innvendig har boligen malte fyllingsdør i tre og malte glatte dører.

Vedlikehold.

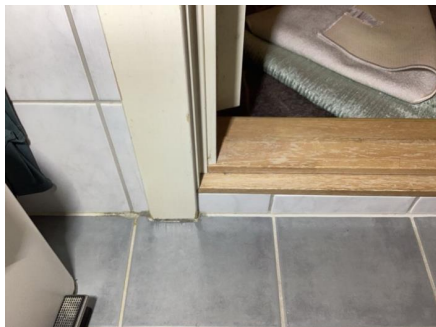
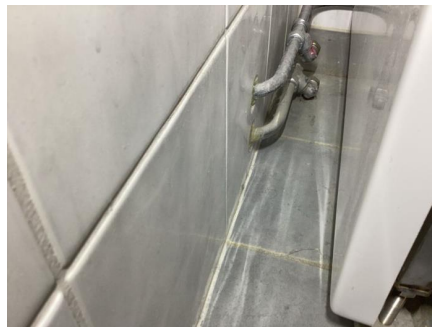
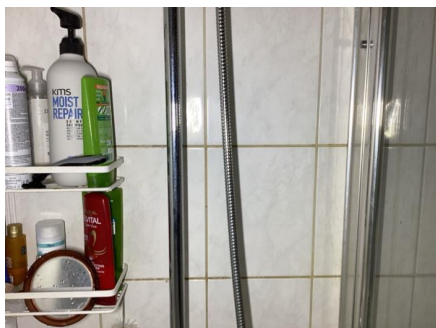
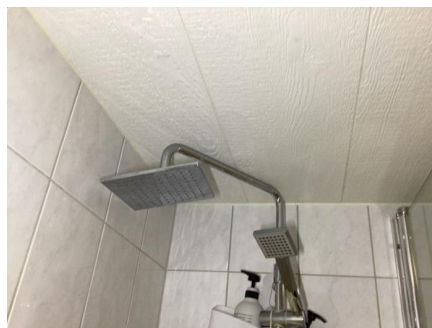
### ANDRE ETASJE > BAD/VASKEROM

- Det er påvist at flisfuger har riss/sprekker.
- Det er påvist at noen fliser har bom (hulrom under).
- Det er vindu/dør med ikke fuktbestandige materialer i våtsonen (ved vask, dusj, badekar, osv.), løsningen eller byggematerialet er uegnet

- Det må gjøres tiltak for å lukke avviket.
- Uegnede materialer må fuktbeskyttes/utskiftes.

Fuger bør renses og sprekk bør utbedres og overvåkes.

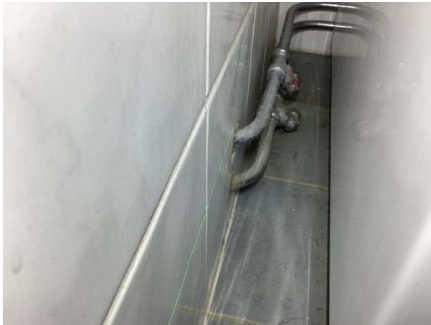
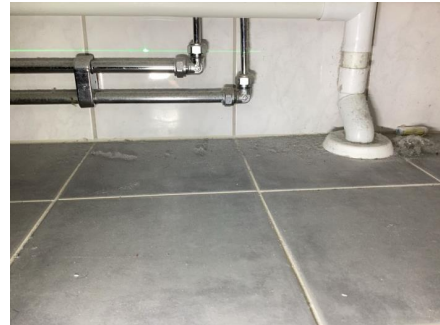
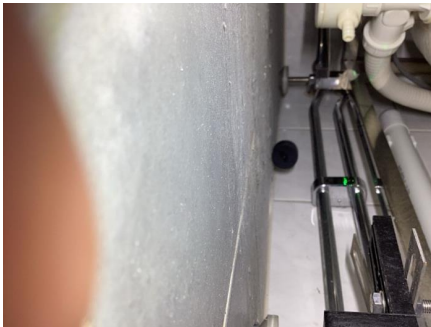
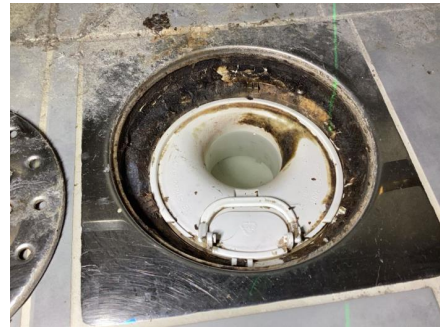
### 🔧 TG 2 Sluk, membran og tettesjikt

Utilfredsstillende løsning på rørgjennomføringer i gulv og vegg, som kan gi økt risiko for fuktinntrengning og skader i underliggende og tilstøtende konstruksjonen.

Utførelsen med hensyn til bruk av slukmansjett og membran er uoversiktlig, og det kan følgelig derfor ikke sies at løsningen er fullgod og vannsikker mot lekkasjer.

- Installering av tett dusjkabinett anbefales.
- Overvåk tilstanden jevnlig. For å få tilstandsgrad 0 eller 1 må tettesjiktet skiftes ut, men tidspunktet for når dette er nødvendig er vanskelig å si noe om.

Innhent dokumentasjon om mulig. Det er ingen direkte vannpåføring på gulv, noe som er bra.

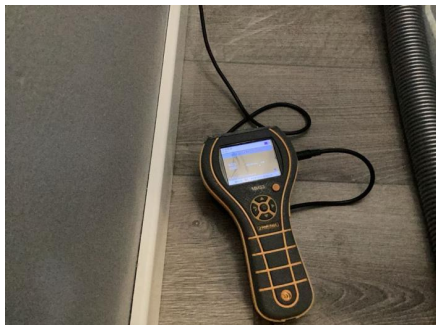
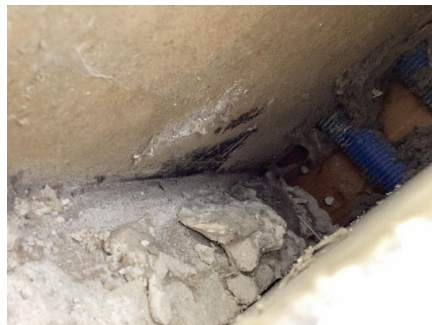
### Tilliggende konstruksjoner våtrom

Hulltaking er foretatt og det er påvist avvik i hulltakingen. Hulltaking er foretatt ved/i kjøkken. Fuktkvotemåling (vekt%) i konstruksjonen ble målt til under 6.

- Ved inspeksjon av konstruksjon etter hulltaking mot våtsone registreres skade i veggen.

Det ble registrert svartesopp i gipsplate, men det ga ikke utslag på fukt i bunnsvill på befæringsdato.

- Gjennomføre ytterligere undersøkelser og foreta utbedring av skade.

Overvåke.

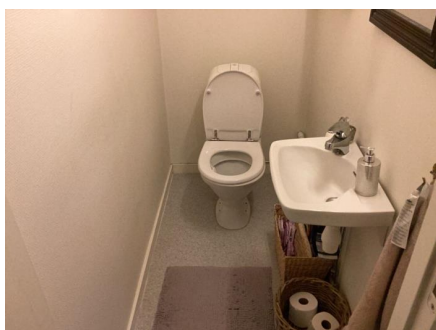
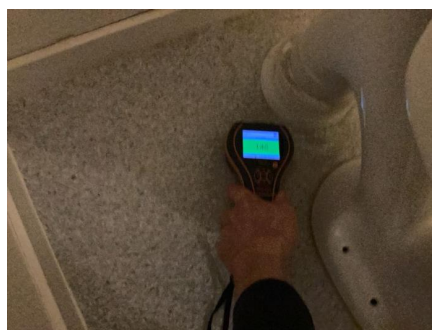
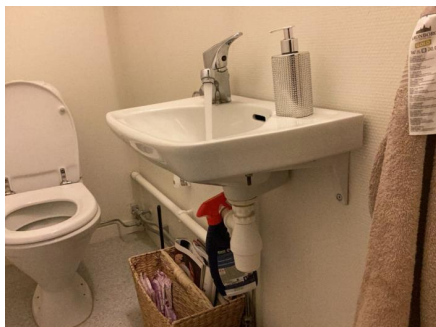
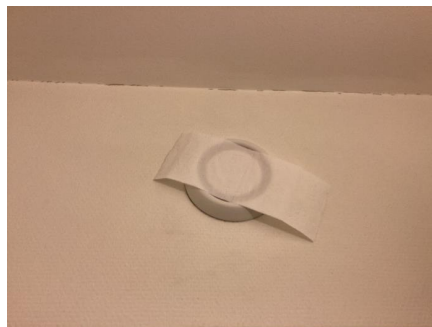
### ANDRE ETASJE > TOALETROM

Noe skjolder og sprekker i overflater.

- Det bør etableres tilfredsstillende tilluft til toalettrom, f.eks. luftespalte ved dør e.l.

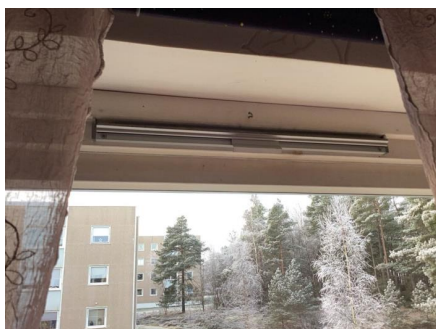
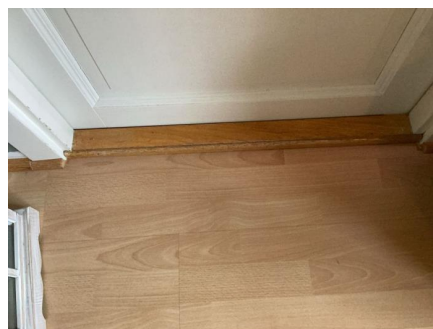
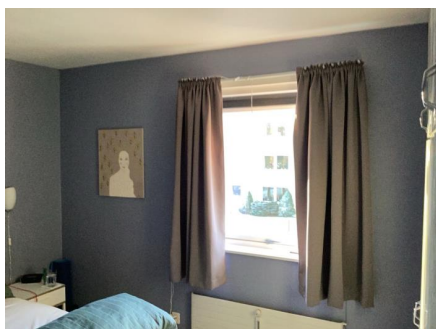
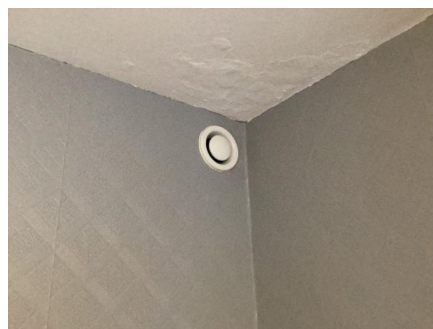
Rust på avløpsrør av soil.

- Det er påvist mangelfull ventilasjon på ett eller flere rom i boligen.
- Det er påvist begrenset ventilering/luftgjennomstrømning.

- Det bør etableres veggventiler/vindusventiler i alle oppholdsrom som ikke har det.
- Bedre ventilering må etableres.
