# Tilstandsrapport

Boligbygg med flere boenheter

Missingfjellet 14 B, 1640 RÅDE

Befaringsdato: 06.05.2026

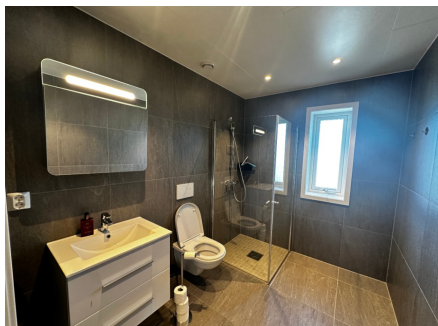
### TG 2 Overflater vegger og himling

- Det er vindu/dør med ikke fuktbestandige materialer i våtsonen (ved vask, dusj, badekar, osv.), løsningen eller byggematerialet er uegnet.

- Dersom det ikke gjøres tiltak, kan dette medføre oppfukning, oppsvelling og forringelse av materialer over tid og fuktskader på tilstøtende konstruksjoner.

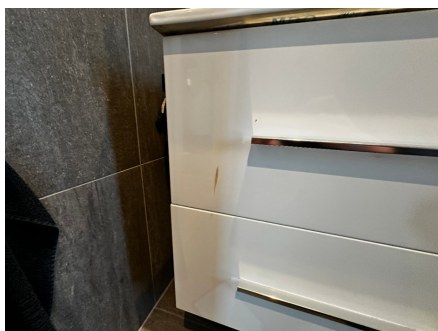
Merker etter hårfarge på baderomsinredning.

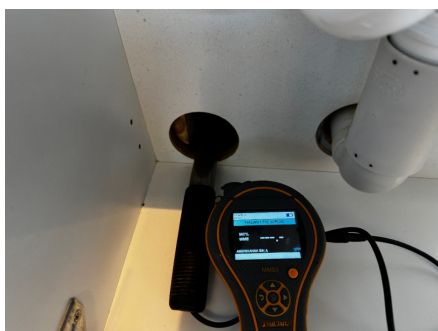
Hulltaking er foretatt uten å påvise unormale forhold.

Fuktvotemåling (vekt%) i konstruksjonen ble målt til under 6.

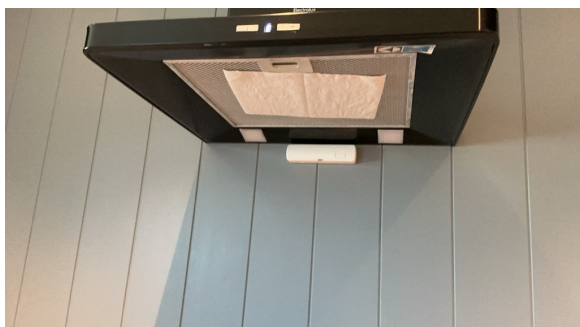
Skapdører har behov for justeringer.  
Oppvaskmaskin må monteres korrekt  
Det er fuktsveller bak oppvaskkum på vegg  
Det er skade i overflate over platetopp  
Riper i kjøkkenfronter.

- Om mulig bør det etableres ventilasjonskanal ut i det fri fra ventilator.
