# Tilstandsrapport

Kjedehus

Nye Tindlundvei 41 D, 1718 GREÅKER

Befaringsdato: 13.08.2025

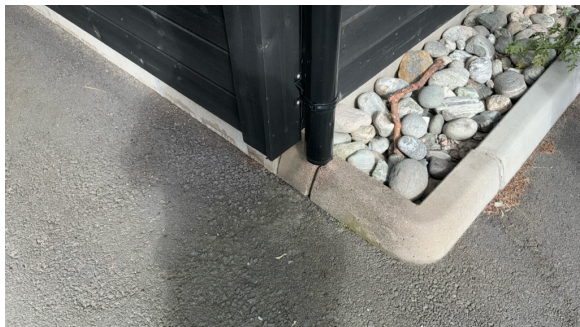
#### Vurdering av avvik:

#### Konsekvens/tiltak

- Det må foretas tiltak for å lukke avviket.
- Det bør lages system for bortledning av vann fra taknedløp ved grunnmur.

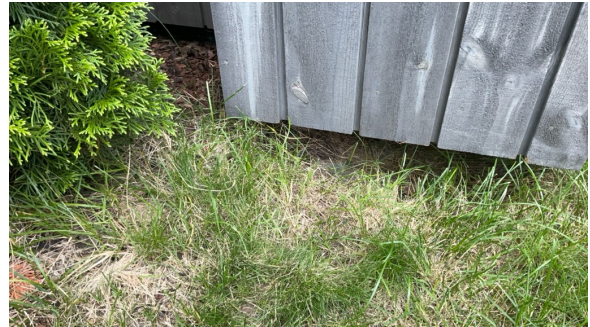
### Veggkonstruksjon

Veggene har bindingsverkskonstruksjon fra byggeår. Fasade/kledning har stående og liggende bordkledning.

Punktvis noen skruer/spiker som går for langt inn inn kledning. Lokale utbedringer.  
Kledning står litt nærme terreng ved vegg som har en overgang mellom boenhetene.

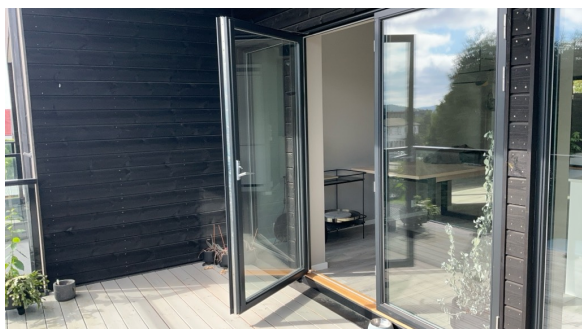
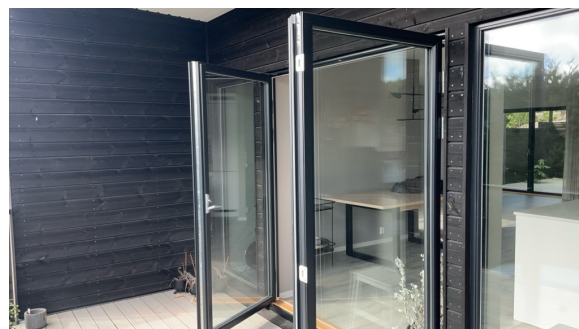
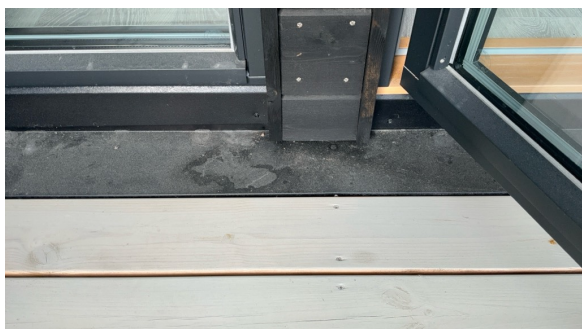
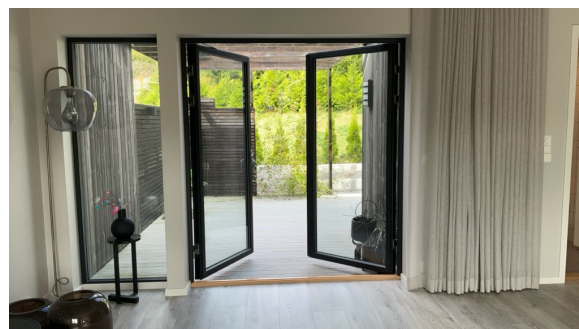
## TG 1 Balkonger, terrasser og rom under balkonger

Delvis overbygd balkong oppført i trekonstruksjoner.  
Rekkverk i aluminium og glass konstruksjon.

Gulvet er ikke tett noe som medfører drypp.

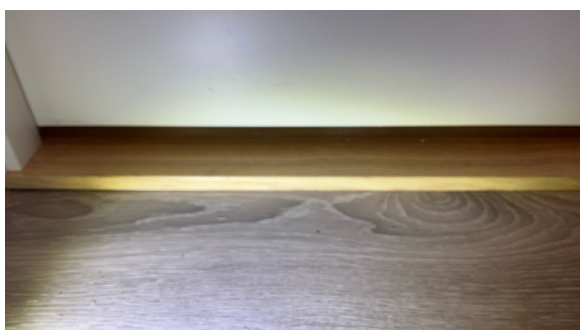
### ANDRE ETASJE > BAD

- Det er vindu/dør med ikke fuktbestandige materialer i våtsonen (ved vask, dusj, badekar, osv.), løsningen eller byggematerialet er uegnet.

Det er påvist at mykuger har riss/sprekker.

- Uegnede materialer må fuktbeskyttes/utskiftes.

Fuger bør skiftes ut.

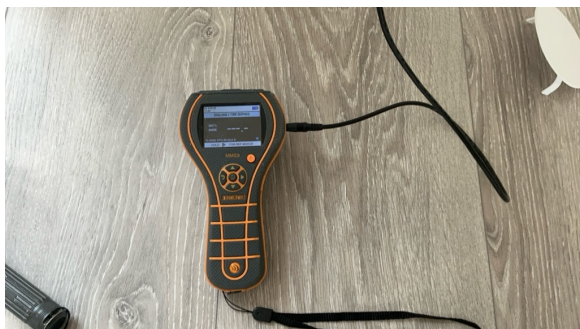
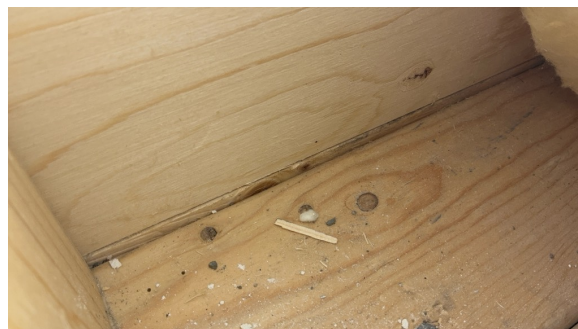
## FØRSTE ETASJE > VASKEROM

Lister bør heves for å hindre skader ved vannsøl.

Noen mindre sprekker i overgang mellom vegg og tak og i hjørne.

- Tiltak:

Fuge.

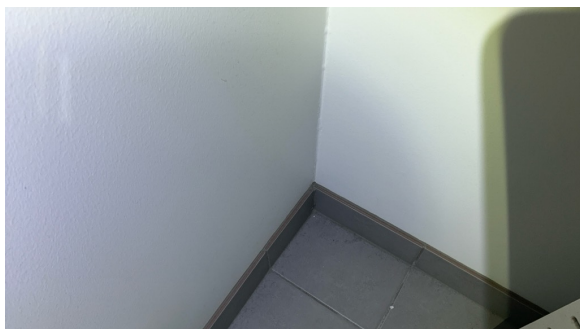
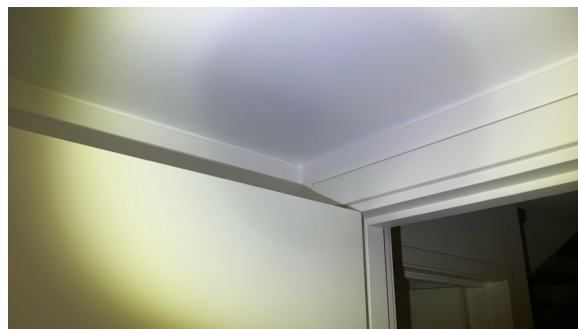
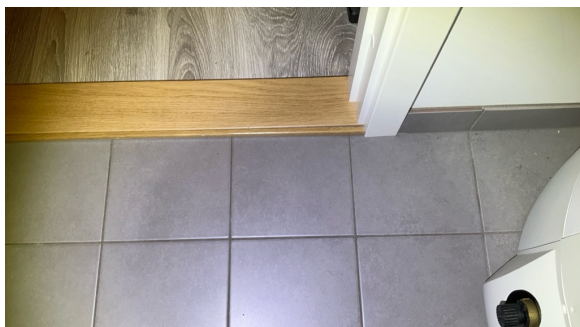
### TE 1 Overflater Gulv

Utførelsen med hensyn til bruk av slukmansjett og membran er uoversiktlig, og det kan følgelig derfor ikke sies at løsningen er fullgod og vannsikker mot lekkasjer.

Det må gjøres tiltak for å lukke avviket.

Innhent dokumentasjon om mulig.

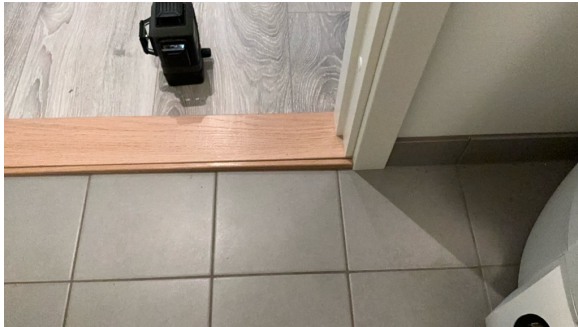
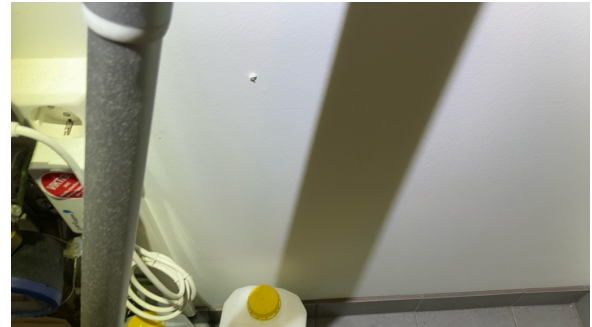
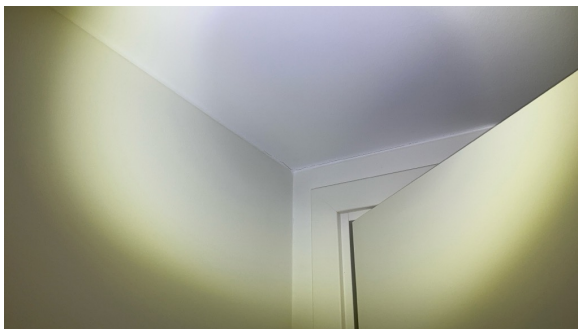
### TG 2 Overflater Gulv

- Det er påvist avvik i fallforhold til sluk i forhold til krav i forskrift på byggetidspunktet.

- Til tross for avviket i fall/høydeforskjell til sluk, vil gulvet fortsatt kunne lede vann mot sluket, men med redusert effektivitet. Dette kan potensielt øke risikoen for vannansamling i enkelte områder av badet.

Fuger bør skiftes.

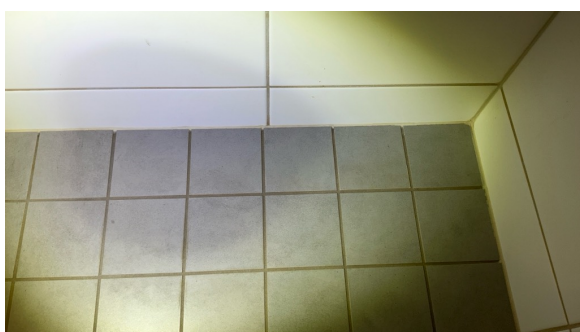
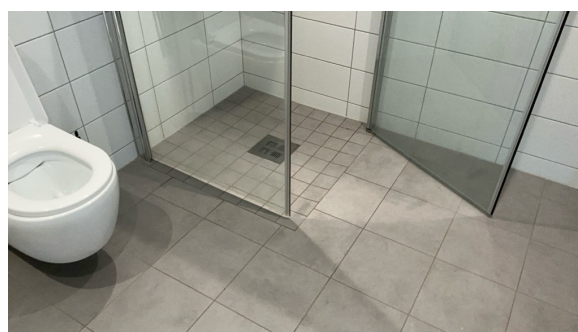
### TG 2 Sluk, membran og tettesjikt

Membran ligger skjult under fliser og tilstand kan ikke avdekkes uten inngripen i konstruksjonene. Ingen dokumentasjon på selve utførelsen foreligger. Utførelsen med hensyn til bruk av slukmansjett og membran er uoversiktlig, og det kan følgelig derfor ikke sies at løsningen er fullgod og vannsikker mot lekkasjer. Tegn til tørr mansjett.

Hulltakinger i våtsone må utføres riktig for å ikke få vannskade i vegg.

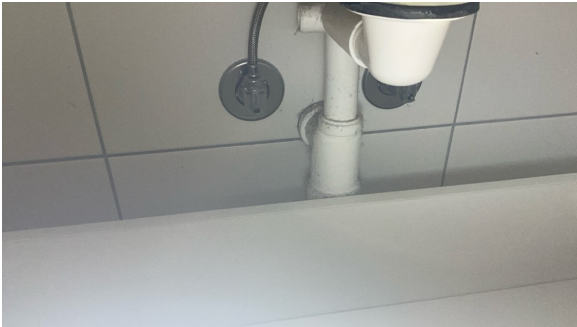
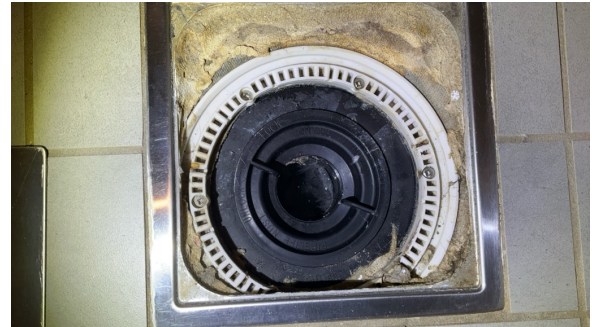
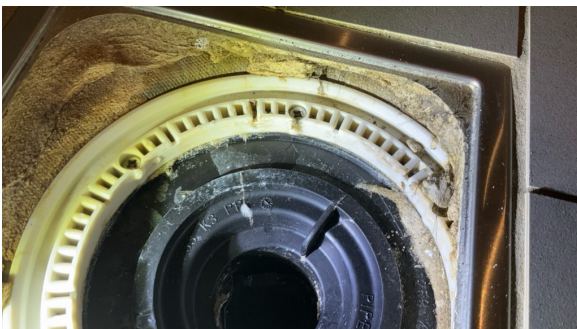
### TG 2 Sanitærutstyr og innredning

- Det er ikke påvist tilfredsstillende løsning for å synliggjøre lekkasje fra innebygget systerne.

#### Konsekvens/tiltak

- Det må gjennomføres ytterligere undersøkelser.
