# Tilstandsrapport

Boligbygg med flere boenheter

Heggeliveien 13A, 1850 MYSEN

Befaringsdato: 24.02.2025

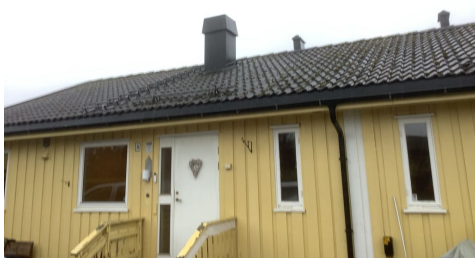
- Mer enn halvparten av forventet brukstid er passert på taktekkingen.
- Det er avvik:

Slitte overflater kan føre til at taksteinen trekker mer vann. Dette kan føre til fuktskader på undertaket.

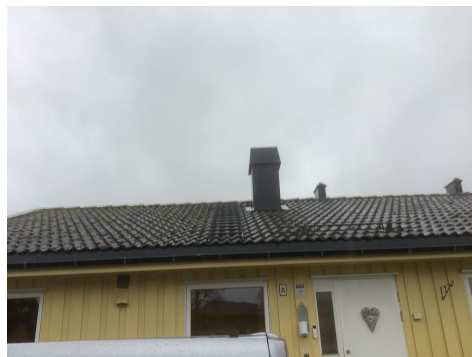
### Nedløp og beslag

Det var ikke nedbør på befaringen, og derfor er det vanskelig å se om det kan være lekkasjer i takrenner og nedløpene. Det tas derfor forbehold om dette.

Vannlekkasjer kan føre til at vann renner i i konstruksjoner, og forårsaker skader.

- Overvåk tilstanden jevnlig. For å få tilstandsgrad 0 eller 1 må beslag/renner/nedløp skiftes ut, men tidspunktet for når dette er nødvendig er vanskelig å si noe om.

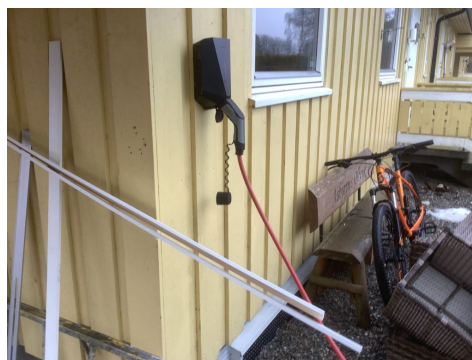
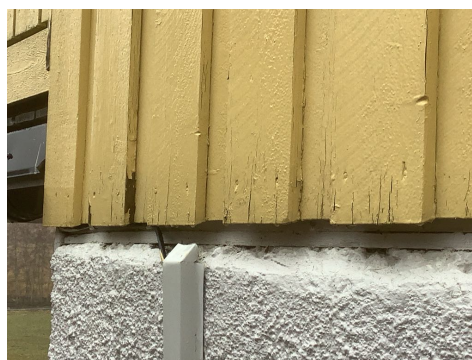
### Veggkonstruksjon

Manglende utlufting i kledningen kan føre til at fukt blir stående lenger i kledningen, og kan føre til råteskader.

- Det bør foretas tiltak for å bedre lufting av kledningen.

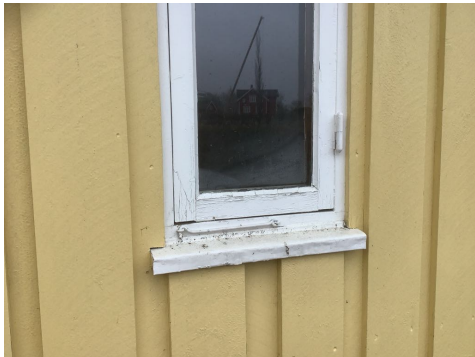
Slitte overflater kan føre til oppsug av vann, og råteskader.

Eldre koblet vindu.

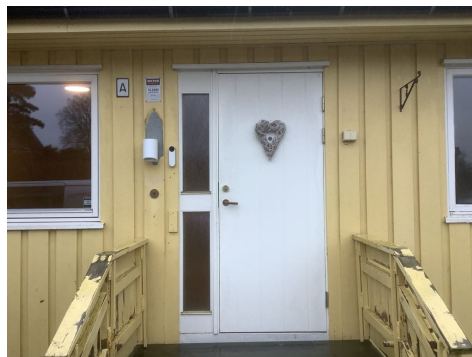
## ! TG 2 Dører

- Karmene i dører er værslette utvendig og det er sprekker i trevirket.

Slitte overflater kan føre til fuktskader på dørene.

- Det må påregnes noe vedlikehold og at enkelte dører må skiftes ut.

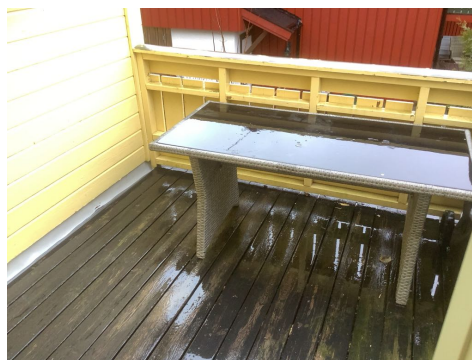
## ! TG 2 Balkonger, terrasser og rom under balkonger

Slitte overflater kan føre til at trevirket trekker mer vann noe som kan føre til fukt- og råteskader.

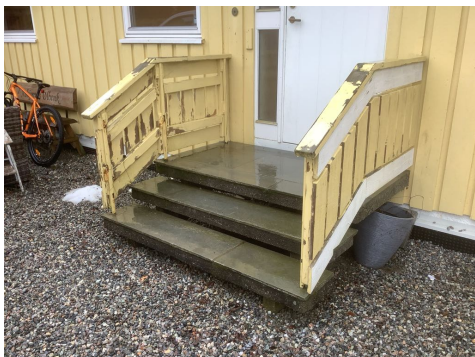
## ! TG 2 Utvendige trapper

Slitte overflater kan føre til at trevirket trekker mer vann, og det kan oppstå råteskader.

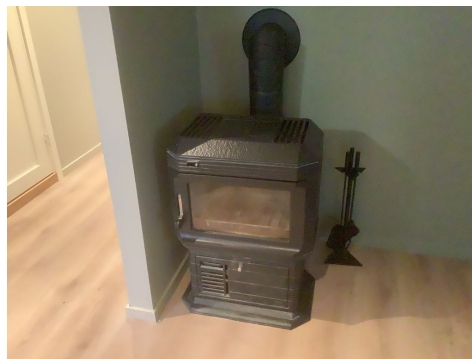
Det anbefales montere ubrennbar plate foran vedovnen. Det er større fare for brann om platen ikke monteres.

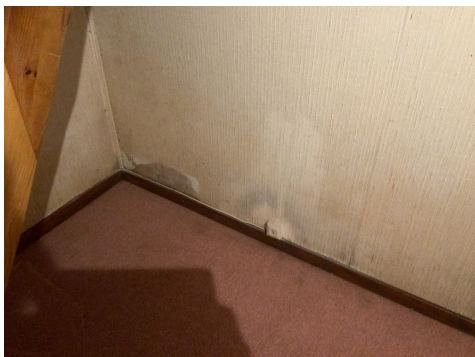
### ! TG 2 Rom Under Terreng

- Det er registrert fuktskjolder/fuktskader på overflater.

Det er observert fuktmerker på veggene (tapeten), men eier opplyser at dette er fra før dreneringen ble utbedret i 20324.

Tapeten på veggene bør byttes.

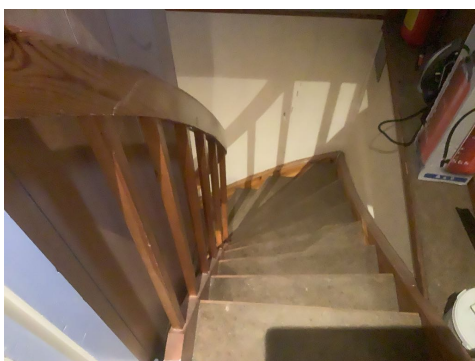
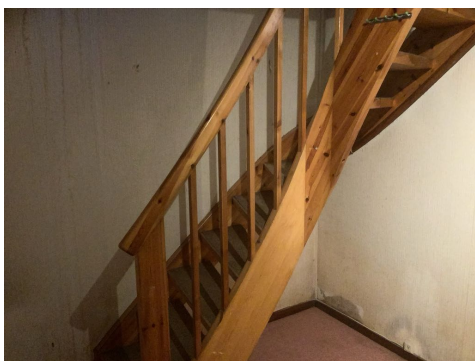
## ! TG 2 Innvendige trapper

- Åpninger er såpass store at det ut ifra sikkerhetsmessige forhold anbefales å lage mindre åpninger.
- Andre tiltak:

Det anbefales å montere håndløper på vegg pga sikkerheten.

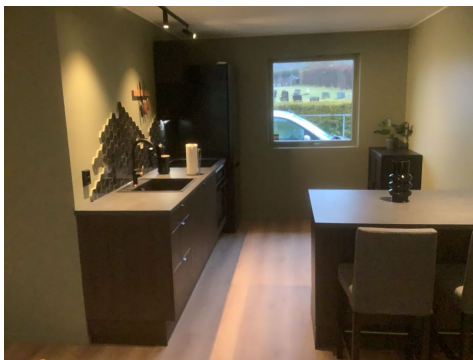
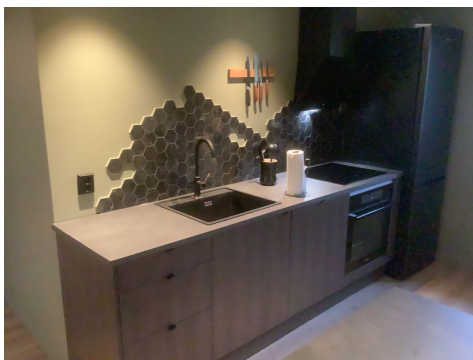
- Det er ikke påvist tegn på at det er montert lekkasjedeteksjon ved oppvaskmaskin/oppvaskkum, dette er et krav på kjøkkenet ut ifra alder.  
Det er ikke montert waterguard i benkeskapet.

Manglende waterguard kan føre til at vann ikke blir stoppet ved en eventuell vannlekkasje under kjøkkeninnredningen. Dette kan igjen føre til vannskader.

- Det bør monteres lekkasjedeteksjon ved oppvaskmaskin/oppvaskkum.

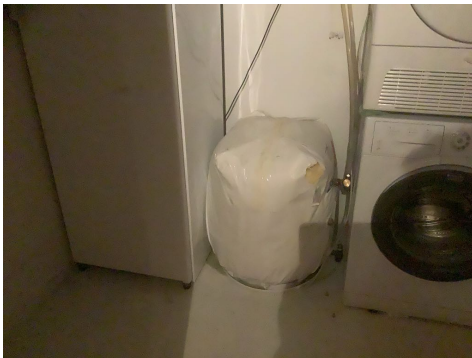
På eldre beredere er det større mulighet for å at sikkerhetsventilen blir defekt, noe som kan føre til vannlekkasjer.

- Det bør etableres tilfredsstillende el-tilkobling etter gjeldende forskrift.
- Det er ikke behov for utbedringstiltak siden tanken fungerer i dag, men ut ifra alder kan skader plutselig oppstå på eldre tanker.
