# Tilstandsrapport

📍 Eiriks Gate 11 B,

# gnr. 231, bnr. 106, snr. 2

Befaringsdato: 25.11.2025

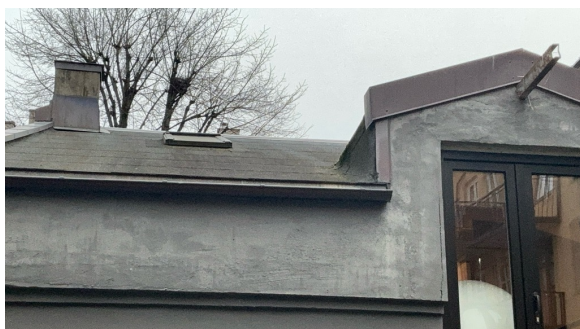
Taket fremstår generelt i god teknisk stand. Det er imidlertid registrert mosevekst på deler av takflaten. Mose kan holde på fuktighet og på sikt føre til redusert levetid for taktekkingen dersom det ikke fjernes.

På bakgrunn av registrert mose vurderes yttertaket til TG2 etter NS 3600:2018, grunnet behov for vedlikehold.

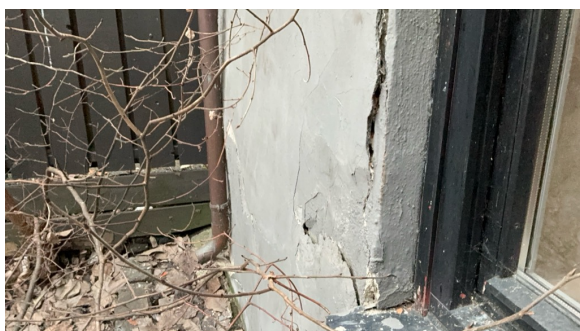
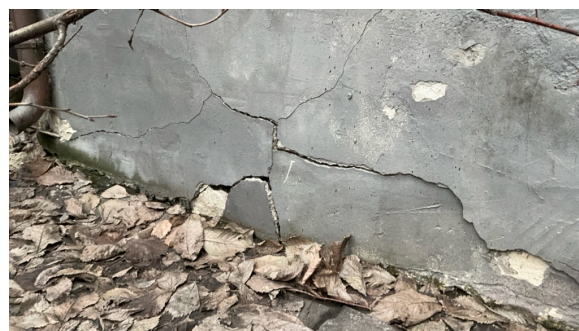
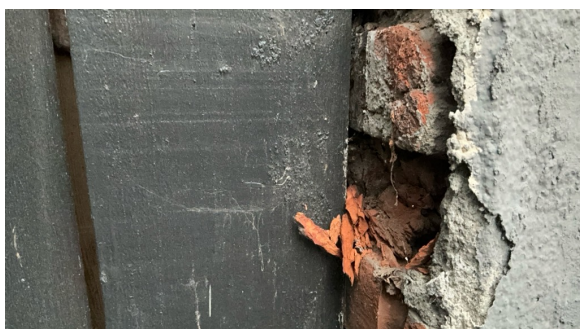
- Det er påvist omfattende skade i fasade.
- Det er påvist sprekker i murte/pussede fasader.

Ved befaring er det registrert omfattende sprekker og avskallinger i pusslaget, samt områder der teglsteinen er eksponert uten pussdekke. Åpen tegl vil kunne trekke til seg fuktighet, som igjen kan gi forvitring og redusert bestandighet over tid. Skadeomfanget er betydelig og bør utbedres for å hindre videre nedbrytning av fasaden og underliggende murverk.

På grunn av utstrakte pusskader, eksponert tegl og risiko for vanninntrengning vurderes ytterveggen til TG3 etter NS 3600:2018.

- Påviste skader må utbedres.

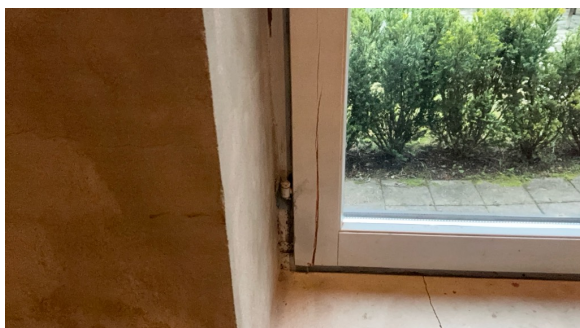
- Det er påvist avvik rundt innsettsdetaljer.

På grunn av skade på karm i 1. etasje vurderes vinduene samlet til TG2 etter NS 3600:2018.

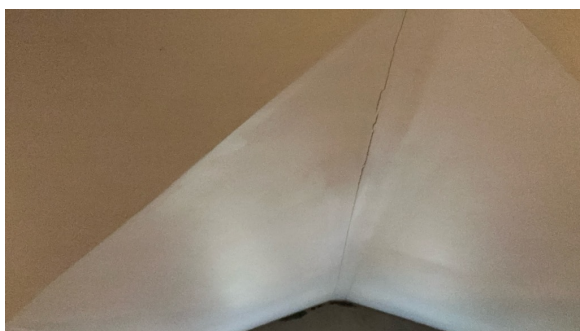
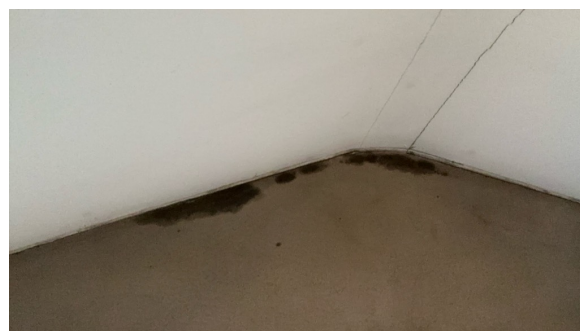
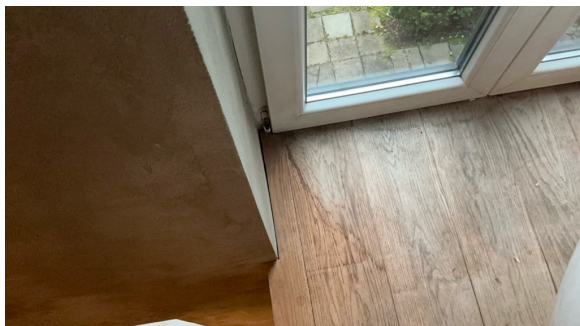
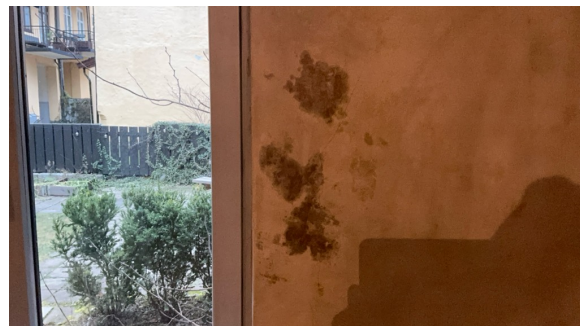
- Overflater har en del slitasjegrad utover det en kan forvente.
- Det er påvist fuktskader på overflater.

Det er registrert sprekker i betonggulvet, trolig som følge av naturlige bevegelser i konstruksjonen. Flere veggflater har fuktskjolder, synlige sprekker i pusslaget og lokale avskallinger, noe som tyder på tidligere eller pågående fuktpåkjenning. Himlingen har generelt jevne overflater, men lokale ujevnheter er observert.

Parketten har slitasje og enkelte områder med reising av bord, som kan skyldes fuktpåvirkning eller dårlig innfesting. Det er også registrert sprekker i himlingen, spesielt i plateskjøter.

På grunn av fuktsymptomer, sprekker og synlig slitasje vurderes overflatene samlet til TG2 etter NS 3600:2018.

- Gjennomføre ytterligere undersøkelser og foreta utbedring av skade.

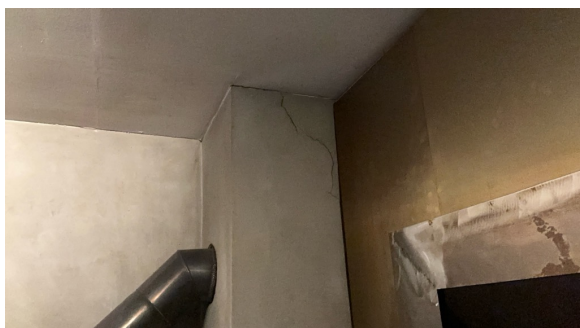
- Det er påvist sprekker og/eller riss i pipe.

Det er registrert sprekker i pusslaget på pipen. Slike sprekker kan være uttrykk for bevegelser i konstruksjonen, temperaturpåvirkning over tid eller aldring av puss.

- Det må foretas lokal utbedring.

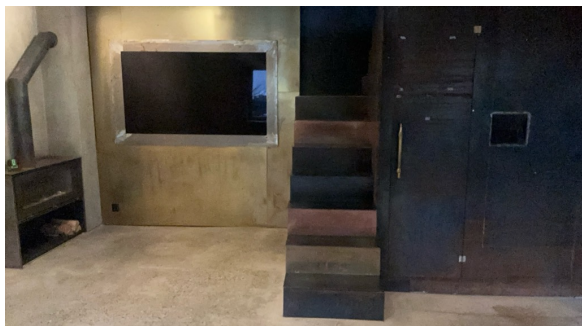
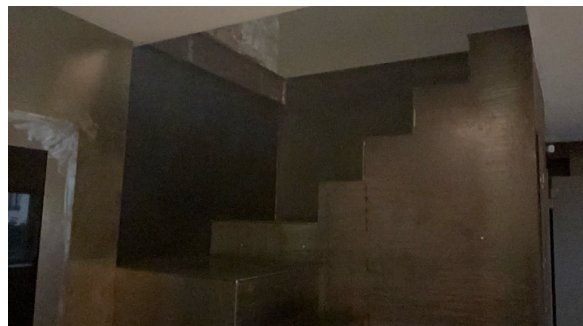
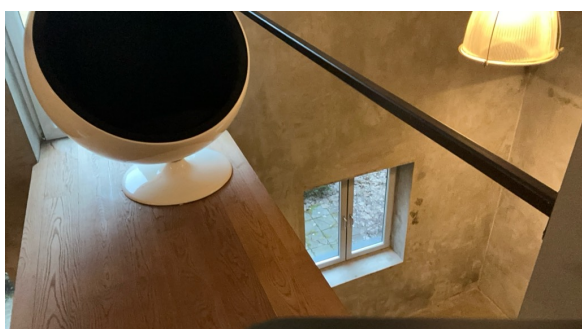
Det er registrert manglende rekkverk i trappen samt åpent ned fra 2. etasje uten rekkverk eller sikring. Dette medfører økt risiko for fall og vurderes som et sikkerhetsavvik, spesielt med tanke på forskriftskrav til personsikkerhet og barnesikring i bygninger. Manglende rekkverk i både trappeløp og etasjeskiller er ikke i tråd med krav i TEK17 §12-17 og §12-15.

- Rekkverk må monteres for å lukke avviket.

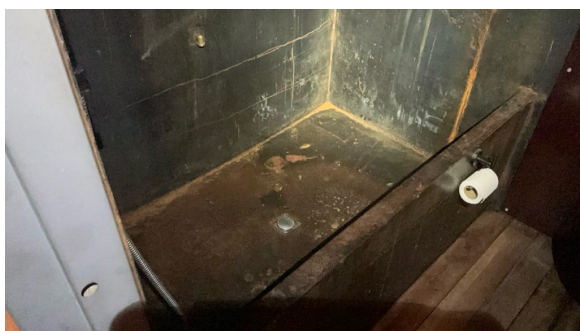
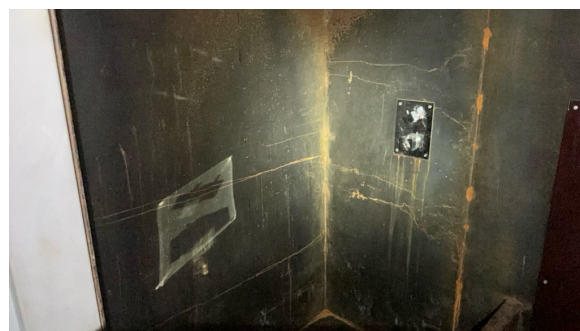
Det er registrert rustdannelser på stålplatene, noe som kan indikere fuktpåvirkning og utilstrekkelig korrosjonsbeskyttelse. Trebord i himling er i seg selv ikke uegnet, men krever at fuktbelastningen i rommet er godt kontrollert gjennom ventilasjon.

På grunn av rust og potensielt fuktutsatt himling vurderes vegger og himling samlet til TG2 etter NS 3600:2018.

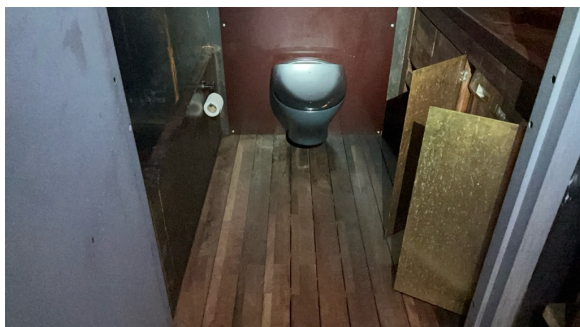
- Det er mulighet for at det kan forekomme vannlekkasje på våtrommet hvor vann ikke vil gå til sluk.
- Det er påvist at høydeforskjell fra topp slukrist til gulv/synlig topp membran ved dørterskel er mindre enn 25 mm.
- Det er påvist avvik i fallforhold til sluk i forhold til krav i forskrift på byggetidspunktet.

Manglende sluk utgjør et betydelig avvik fra gjeldende krav til våtrom etter teknisk forskrift. Det er ikke mulig å måle fall, da det ikke finnes synlig sluk.

- Det bør etableres avrenning inn til sluk for hele våtrommet.
- Eventuelt lekkasjevann fra utstyr utenfor dusjsone vil ikke ha en naturlig vei til sluket. Dette kan føre til at vann samler seg på gulvet og potensielt renner ut av rommet eller trenger inn i konstruksjonen.

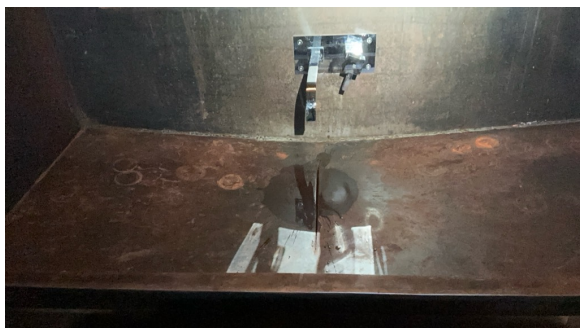
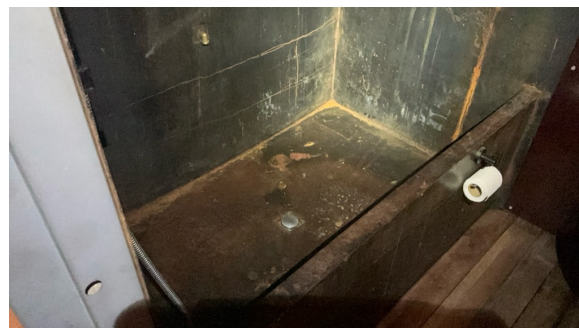
Det er registrert rustdannelse på stålplatene, noe som indikerer fuktbelastning og utilstrekkelig korrosjonsbeskyttelse. Slike skader reduserer levetiden på innredningen og kan over tid påvirke både funksjon og hygiene.

Det må gjennomføres nærmere undersøkelser av innredningens oppbygning.

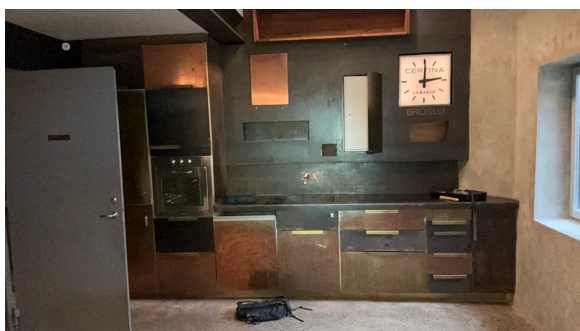
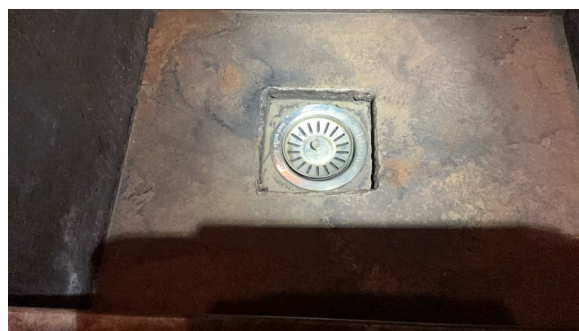
- Det er påvist skader på overflater/kjøkkeninnredning utover normal slitasjegrad.

Det må påregnes lokal utbedring/utskiftning.

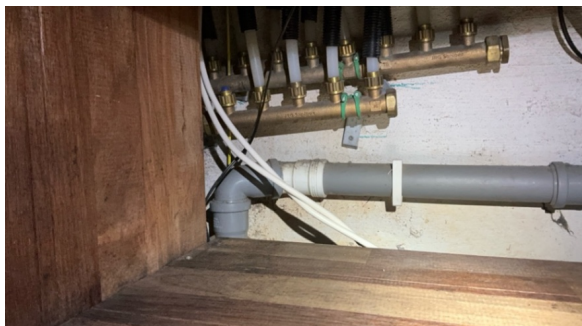
- Det er påvist at eventuelt lekkasjevann fra rør i rør system ikke ledes til sluk eller annen kompenserende løsning.
- Stoppekran er ikke lokalisert eller tilgjengelig.

Rør-i-rør-system gir god mulighet for vedlikehold og utskifting av enkeltkomponenter, forutsatt at skap og fordelingspunkt er korrekt montert og tilgjengelig. Samlestokken er synlig, men manglende oversikt over plassering av stoppekran er et avvik. Det anbefales at stoppekran lokaliseres og merkes tydelig for å sikre rask avstenging ved behov.

- Det må etableres tilgang til stoppekran.
- Ved en lekkasje på vannrør e.l. vil det være vanskelig å raskt stenge av vanntilførselen, når stoppekran ikke er tilgjengelig, noe som kan føre til betydelige større skader på boligen og eiendeler, enn om stoppekranen hadde vært lett tilgjengelig.
