# Tilstandsrapport

📍 Torderødgate 17, 1511 MOSS

# gnr. 1, bnr. 2476

Rapportdato: 16.10.2023

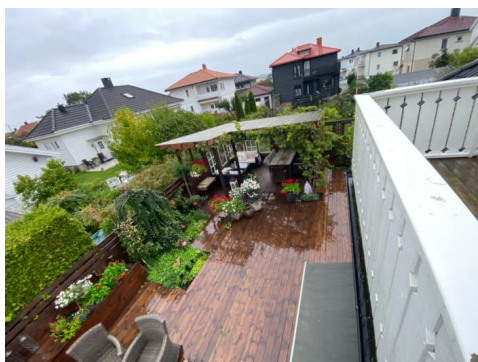
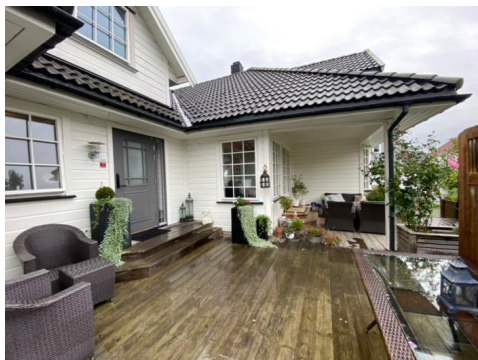
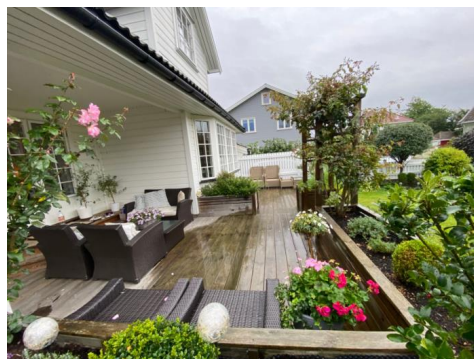
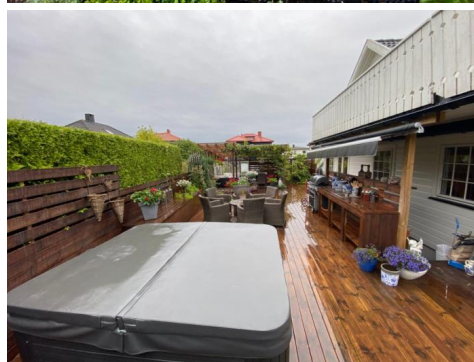
Fra stuen i 2. etasje er det utgang til balkong på ca 12 m<sup>2</sup> med stående rekkverk av tre.

I 1. etasje er det utgang til terrasser på de fra kjøkkenet og spisestuen. Terrassen i bakkant er god standard med pergola samt Jacuzzi.

- Rekkverket er for lavt i forhold til dagens krav til rekkverkshøyder.

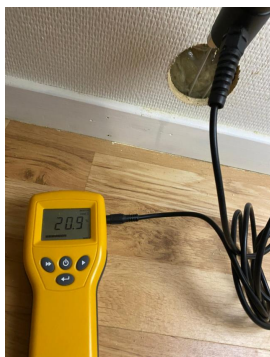
Bod

- Det er gjennom hulltaking påvist høyt fuktnivå inne i trekonstruksjonen i hulltakingen, men ikke påvist fuktskader i dette området. Høy luftfuktighet kan over tid føre til muggvekst eller sverting av materialer. Samtidig kan materialer og konstruksjoner bli ødelagte.

Det er registrert høyt fuktnivå i innforede trevegger mot mur i boden. Det ble registrert at det er benyttet plast så svartpapp mot grunnmuren. Svartpapp er ikke lenger et anbefalt produkt å benytte i utforede vegger mot terreng. Materialet er organisk og er grobunn for sopp. Det er også benyttet plast slik at man får et tett sjikt. En slik løsning er ikke bra om man får en lekkasje i veggen. Fukten har begrenset mulighet til å fordampe og vil bli liggende i veggen.

Konsekvensen av høye fuktmålinger vil være at det er et godt miljø for mugg og sopp samt på sikt råte.

- Det påviste fuktnivå gir grunn til å overvåke konstruksjonen jevnlig for å se utvikling over tid, og eventuelt foreta tiltak for å unngå fuktskader.

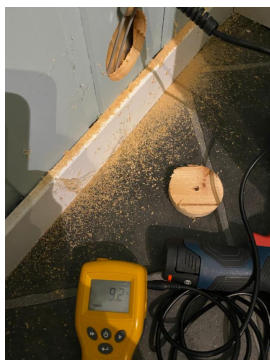
Trapperom

Hulltaking ble også utført i trapperommet uten fuktutslag.

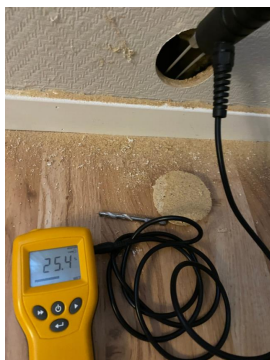
Hybel

Hulltaking og måling ble foretatt i boden og i stue/kjøkken i hybelen og det ble påvist avvik i konstruksjonen.

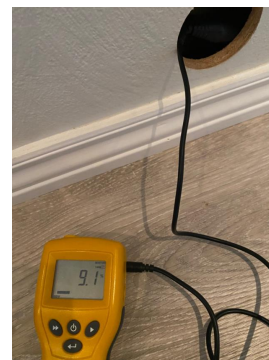
Hulltaking er foretatt uten å påvise unormale forhold. Hulltaking ble foretatt fra gangen.

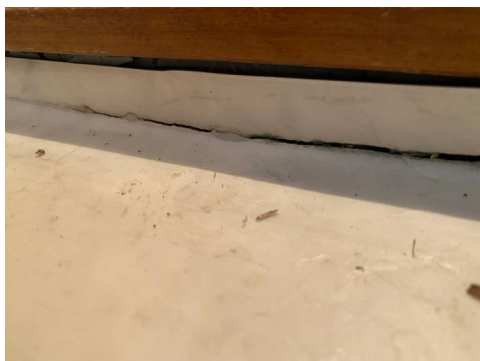
Gulvet har vinylbelegg. Rommet har panelovn som varmekilde.

- Det er påvist at gulvoverflaten har sprekker.
- Det er påvist avvik i fallforhold til sluk i forhold til krav i forskrift på byggetidspunktet.

Konsekvensen ved vannpåkjenninger på eldre overflater er risikoen stor for at ikke overflatene er tette og vil transportere fuktighet inn i konstruksjonen.

Konsekvensen ved dårlig fall til sluk er det større fare for at lekkasjevann vil renne ut av rommet og forårsake skader på rundt liggende konstruksjoner.

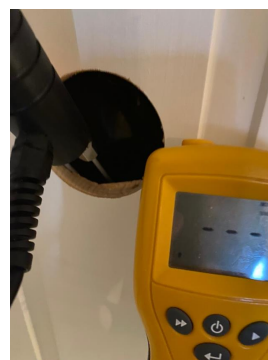
Hulltaking er foretatt uten å påvise unormale forhold. Hulltakingen ble foretatt fra trapperommet.

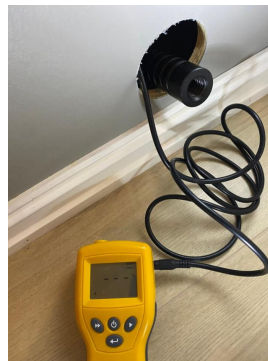
Hulltaking er foretatt uten å påvise unormale forhold. Hulltaking er foretatt fra soverommet.

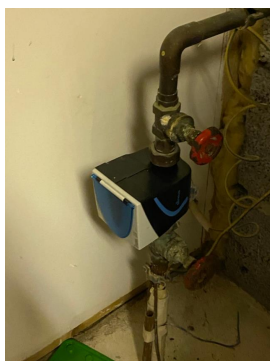
Innvendige vannledninger er av kobber med plastkappe.

- Mer enn halvparten av forventet brukstid er passert på innvendige vannledninger.

Konsekvensen av eldre vannrør er at lekkasjer kan skje fort ved eks. rørbrudd. Ved en lekkasje kan dette få konsekvenser for nærliggende konstruksjoner ved at lekkasjevann renner ut i konstruksjonene.

- Det er ikke behov for utbedringstiltak siden anlegget fungerer i dag, men ut ifra alder kan skader plutselig oppstå på eldre anlegg.
