Tilstandsrapport

Boligbygg med flere boenheter

Kroken 64, 1739 BORGENHAUGEN

Befaringsdato: 13.04.2026

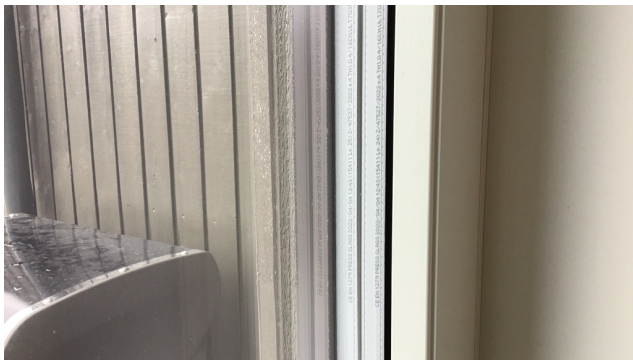
! TG 1 Vinduer - 2

Det er ikke observert skader på vinduene.

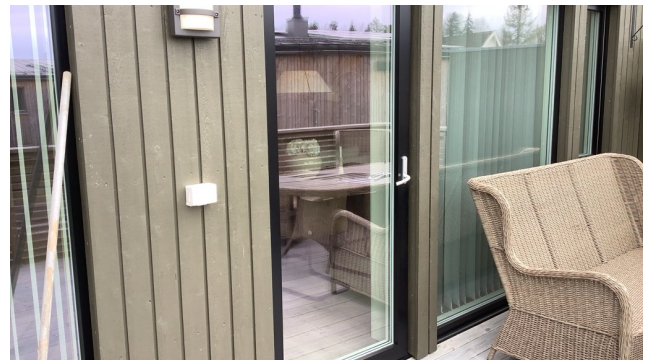
! TG 1 Balkonger, terrasser og rom under balkonger

Terrassen er utført i trekonstruksjon.

Det er montert rekkverk i tre.

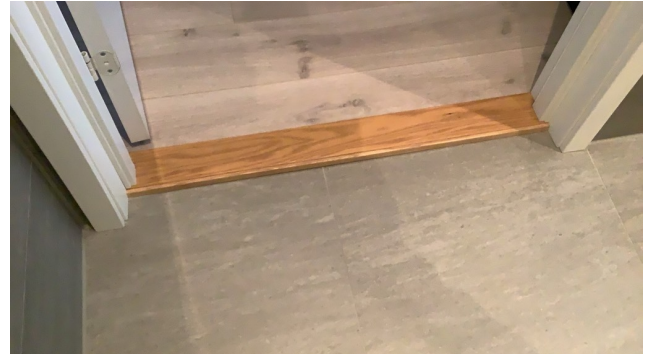
TG 1 Sluk, membran og tettesjikt

Membranen er en lukket konstruksjon, og er derfor ikke inspisert.
Det er fremvist dokumentasjon på membran.
Det tas derfor et generelt forbehold om membranløsninger, tilkobling til sluk etc.

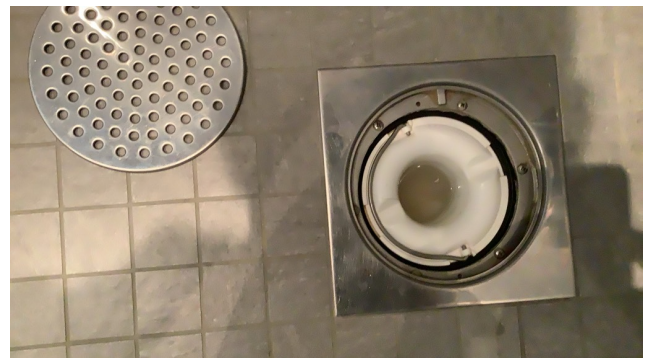
TG 1 Sanitærutstyr og innredning

Det er nedsenket dusjhjørne, vegghengt klosett, baderomsinnredning
Innredningene på badet er generelt godt vedlikeholdt, og det er ikke observert skader.

Det ble boret 73 mm hull bak dusjhjørnet, og ikke målt unormale fuktverdier i veggen.
Det er kun foretatt en stikk-kontroll på hulltakingen, og det kan ikke garanteres at det kan være fukt andre steder.

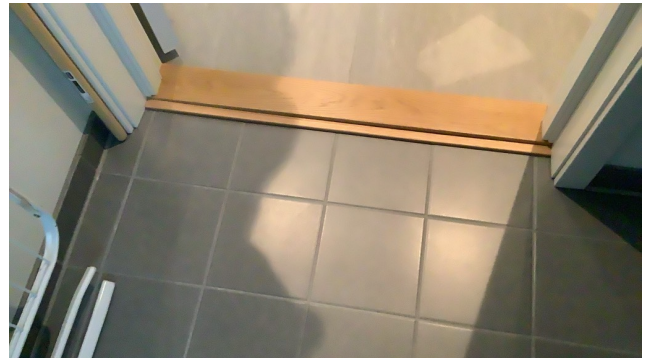
! TG 1 Overflater vegger og himling

Overflatene bak innredninger er ikke sjekket. Det er ikke observert skader på overflatene. Det er malte vegger og sokkelflis.

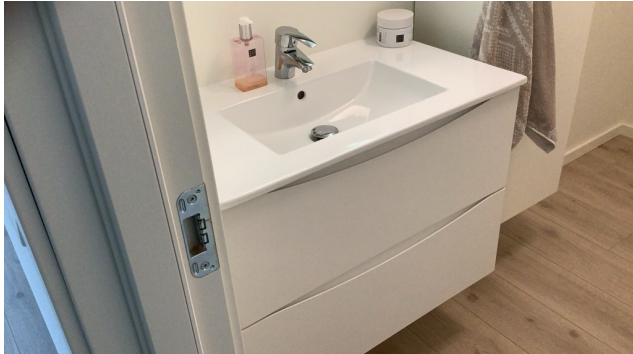
TG 1 Vannledninger

Synlig del av innvendige vannledninger er av kobber fra byggeåret. Stoppekran i fordelerskpet. Rørføringer og rørenes tilstand kan være vanskelig å gi en fullstendig vurdering av, da disse for det meste ligger skjult i boligens vegger og konstruksjoner. Fortetting og brudd kan være mulige risikomomenter. Tegn til dette ble ikke påvist på befaringsdagen. Alder er normalt i seg selv et vurderingskriterium hva angår slitasjegrad. Uansett vil plutselige og uforutsette forhold som for eksempel fortetting og brudd være risikomomenter i ethvert anlegg. Her har alder mye å si. Tegn til dette eller lekkasjer ble ikke observert på befaringsdagen.

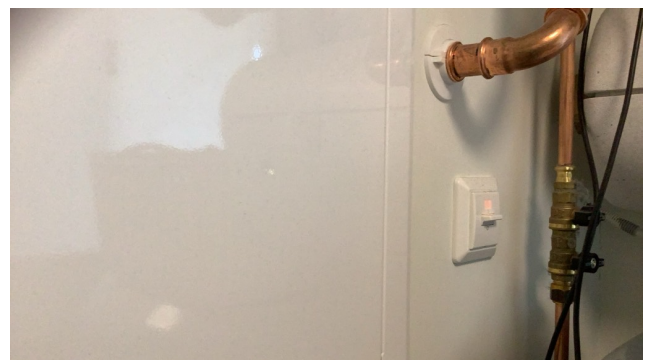
TG 1 Vannbåren varme

I hht opplysninger fra eier er det vannbåren gulvvarme i alle rom. Rørføringer og rørenes tilstand kan være vanskelig å gi en fullstendig vurdering av, da disse ligger skjult i boligens konstruksjoner. Fortetting og brudd kan være mulige risikomomenter. Tegn til dette ble ikke påvist på befaringdagen. Alder er normalt i seg selv et vurderingskriterium hva angår slitasjegrad. Uansett vil plutselige og uforutsette forhold som for eksempel fortetting og brudd være risikomomenter i ethvert anlegg. Her har alder mye å si. Tegn til dette eller lekkasjer ble ikke observert på befaringdagen.
