# Tilstandsrapport

Enebolig

Stenbruddveien 21, 1746 SKJEBERG

Befaringsdato: 01.07.2024

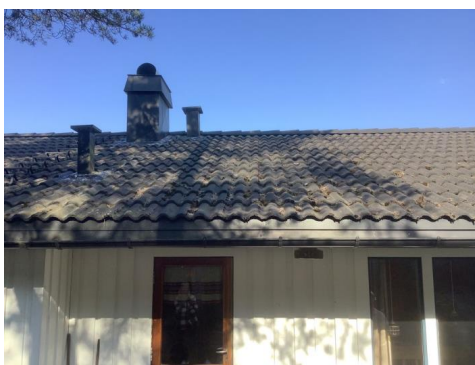
Det er fuktmerker på deler av undertaket.

Det anbefales å bytte taksteinen.

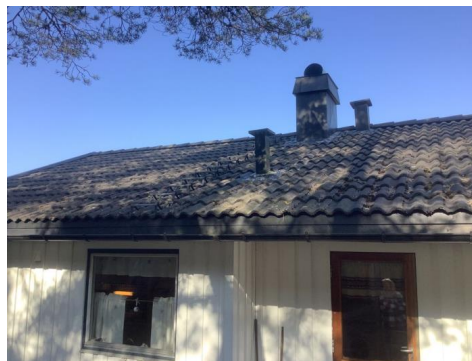
### ! TG 2 Nedløp og beslag

Det er montert nedløp og takrenner i stål.

- Overvåk tilstanden jevnlig. For å få tilstandsgrad 0 eller 1 må beslag/renner/nedløp skiftes ut, men tidspunktet for når dette er nødvendig er vanskelig å si noe om.

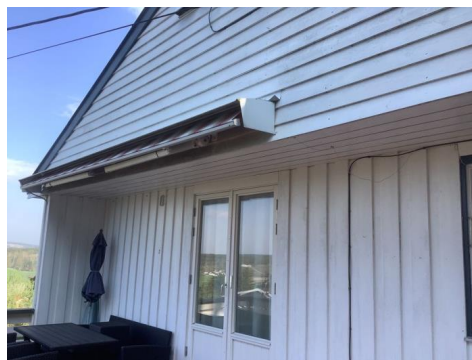
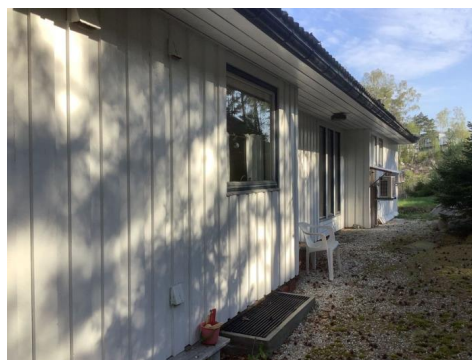
### ! TG 2 Veggkonstruksjon

- Det er påvist spredte råteskader i bordkledningen.

Kledningen har noe spredte råteskader, og har generelt slitte overflater.

- Råteskadet trekledning må skiftes ut.

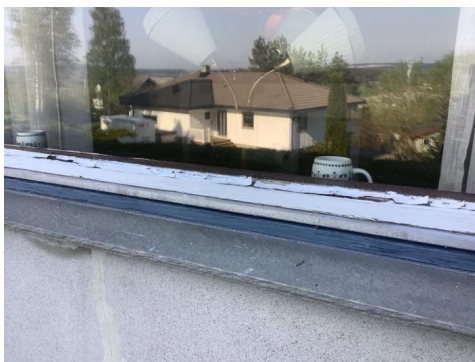
## TG 2 Vinduer

- Karmene i vinduer er slitte og det er sprekker i trevirket.

- Det må påregnes noe vedlikehold og at enkelte vinduer må skiftes ut.

Vinduene er slitte, og bør byttes.

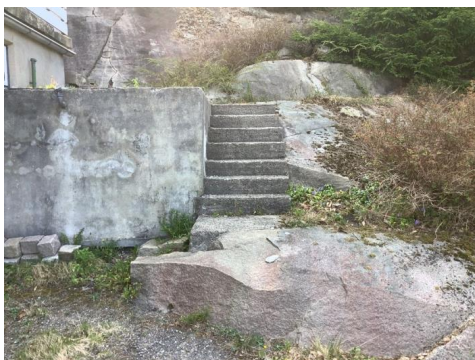
## ! TG 3 Utvendige trapper

Det er støpt trapp i terrenget.

- Rekkverk må monteres for å lukke avviket.

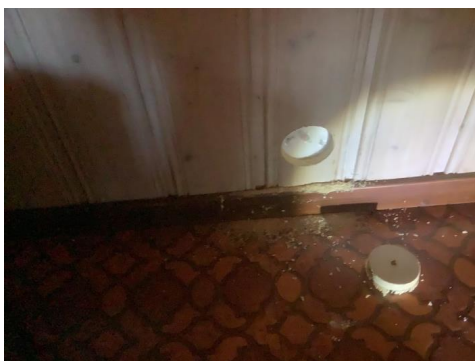
## ! TG 2 Rom Under Terreng

- Det er gjennom hulltaking påvist høyt fuktnivå inne i trekonstruksjonen i hulltakingen, men ikke påvist fuktskader i dette området. Høy luftfuktighet kan over tid føre til muggvekst eller sverting av materialer. Samtidig kan materialer og konstruksjoner bli ødelagte.

I vegg mot kjølerom er det målt forhøyede fuktverdier.

- Det påviste fuktnivå gir grunn til å overvåke konstruksjonen jevnlig for å se utvikling over tid, og eventuelt foreta tiltak for å unngå fuktskader.

Det anbefales å åpne vegg, og forete ytterligere undersøkelser.

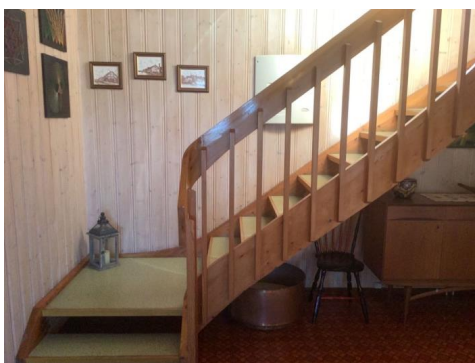
## TG 2 Innvendige trapper

Trappen har belegg i trinn og lakkert rekkverk.

- Andre tiltak:
- Åpninger er såpass store at det ut ifra sikkerhetsmessige forhold anbefales å lage mindre åpninger.

Det anbefales å montere håndløper på vegg.

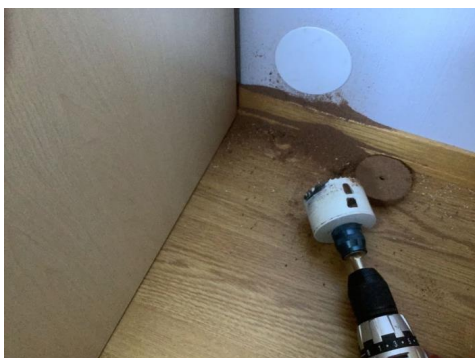
### ! TG 1 Tilliggende konstruksjoner våtrom

Det ble boret 73 mm hull bak dusjhjørnet, og ikke observert fukt i veggen.

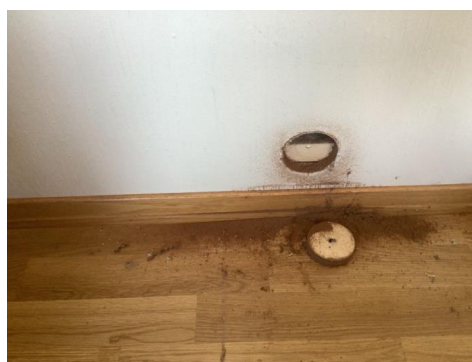
### ! TG 1 Tilliggende konstruksjoner våtrom

Det ble boret 73 mm hull, og ikke observert fukt i veggen.

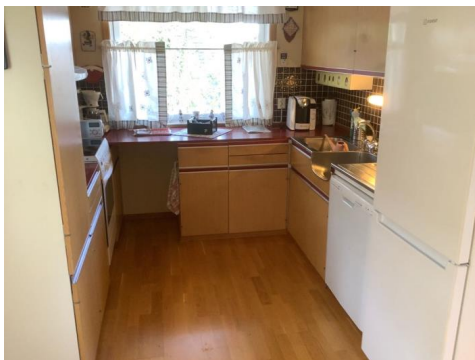
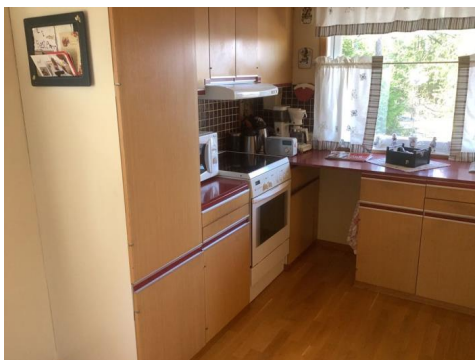
## HOVEDETASJE > KJØKKEN

- Det er påvist skader på overflater/kjøkkeninnredning utover normal slitasjegrad.

- Det må påregnes lokal utbedring/utskiftning.
- Det anbefales å bytte innredningen.

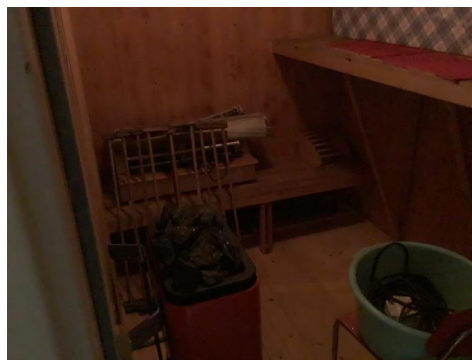
### ! TG 2 Overflater og konstruksjon

- Det er påvist feil utførelse av konstruksjoner, men ikke avdekket skade.

- Det må gjennomføres ytterligere undersøkelser og foretas utbedring av eventuell skade.

Fremskaffe dokumentasjon på oppbygningen.

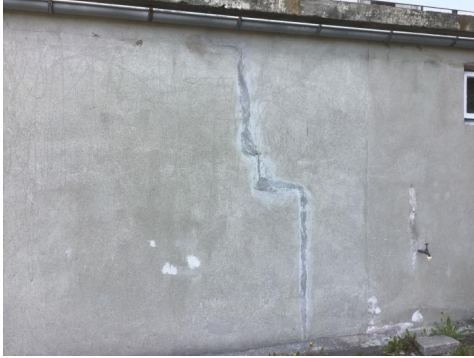
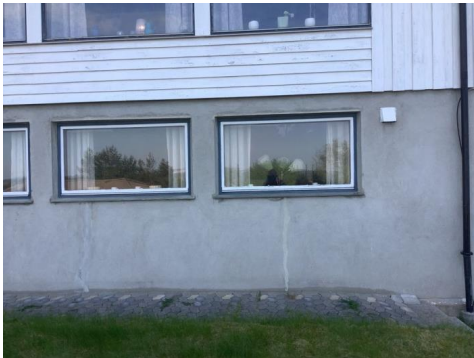
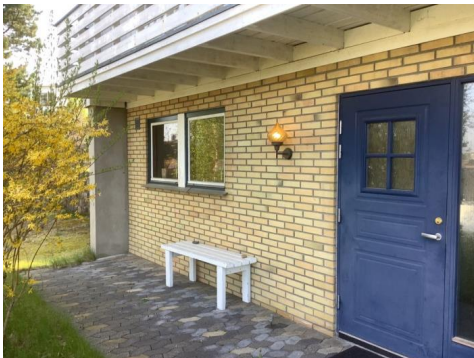
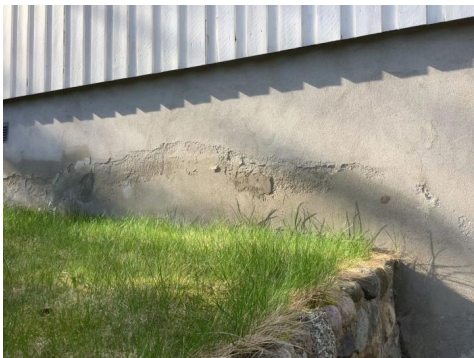
- Det er registrert skråriss som er symptom på setninger.

Det er skråriss/sprekker i grunnmuren mot garasjen.

- Lokal utbedring må utføres.

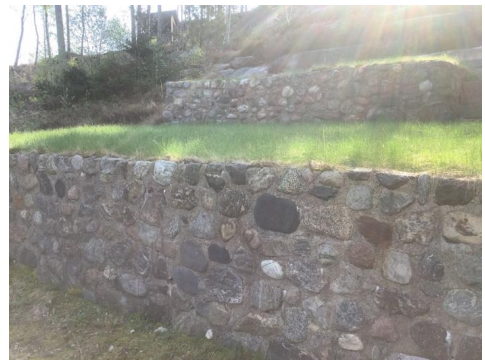
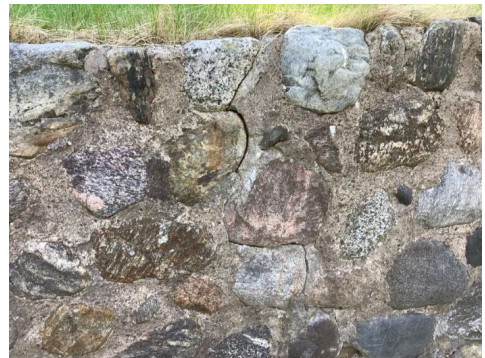
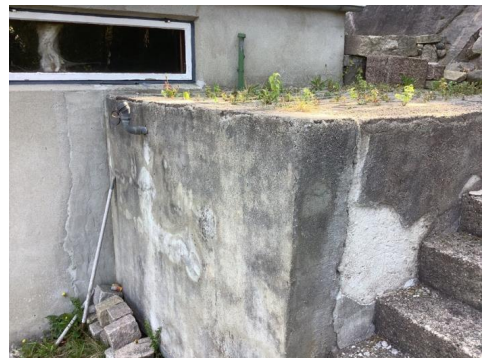
## ! TG 3 Forstøtningsmurer

- Det er påvist mindre sprekker og/eller skjevheter i muren.
- Det mangler rekkverk/annen sikring på forstøtningsmuren(e) ut ifra dagens krav.

Muren har ikke rekkverk, og det er mindre sprekker.

- Rekkverk/annen sikring på forstøtningsmur må settes opp/utbedres.
- Lokal utbedring må utføres.

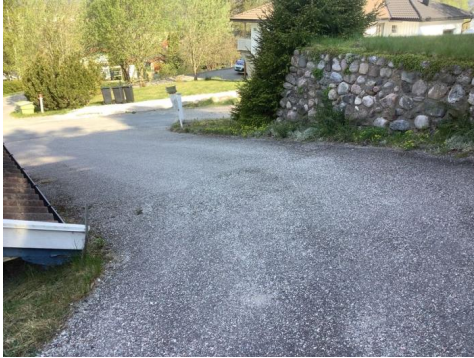
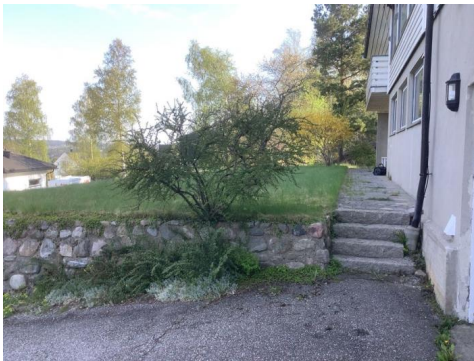
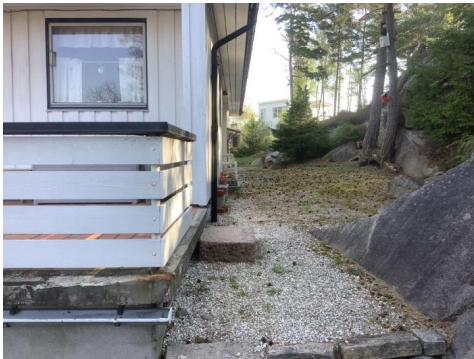
## ! TG 3 Terrengforhold

Tomtens terreng er skrånende, og er opparbeidet med plen, og beplantning.

Det er nedgravd en eldre oljetank på tomten, men eier opplyser at denne er ombygd til biobrensel.
