# Tilstandsrapport

Fritidsbolig

Lensmannsfjellet 20, 1622 GRESSVIK

Befaringsdato: 25.03.2026

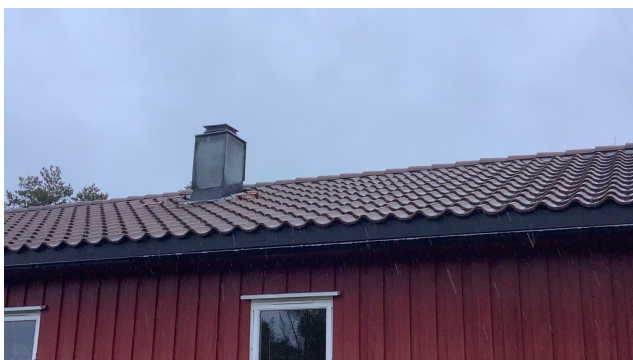
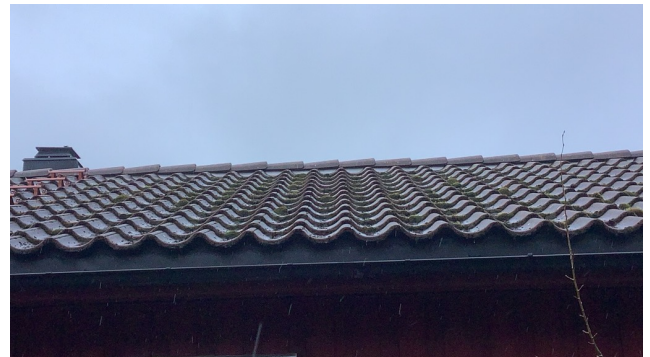
Siden taket (takkonstruksjon, takteking og skorstein) kun er observert fra bakkenivå, er vurderingen begrenset av dette. Det er ikke sikkerhetsmessig forsvarlig å bevege seg ut på taket eller observere fra stige. Selv om det ikke er avdekket skader under befaringen, betyr ikke dette at det ikke foreligger skader som en besiktigelse på taket kan avdekke. Vær oppmerksom på denne risikoen. En undersøkelse av taket kan utføres av en fagperson under tilstrekkelige sikkerhetsforhold. Yttertaket er tekket med betongtakstein.

- Mer enn halvparten av forventet brukstid er passert på taktekingen.
- Mer enn halvparten av forventet brukstid er passert på undertak.

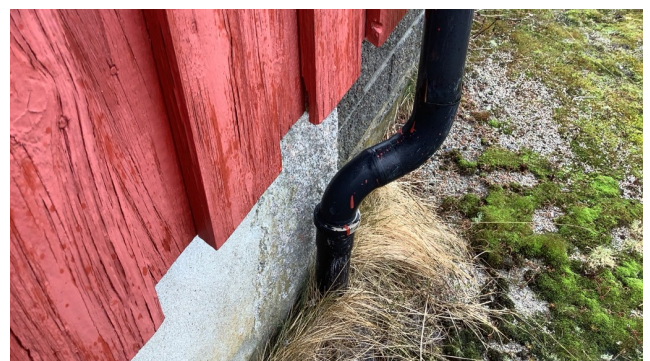
Det er montert nedløp og takrenner i stål. Det er montert stigetrinn og snøfangere mot gårdsplassen. Det var ikke nedbør på befaringen, og derfor er det vanskelig å se om det kan være lekkasjer i takrenner og nedløpene.

- Det er ikke tilfredsstillende bortledning av vann fra taknedløp ved grunnmur.
- Det er avvik:

Nedløpene bør ledes vekk fra hytta for å unngå vannansamlinger under bygningen, noe som kan medføre økt risiko for fuktskader og skade på fundamentet.

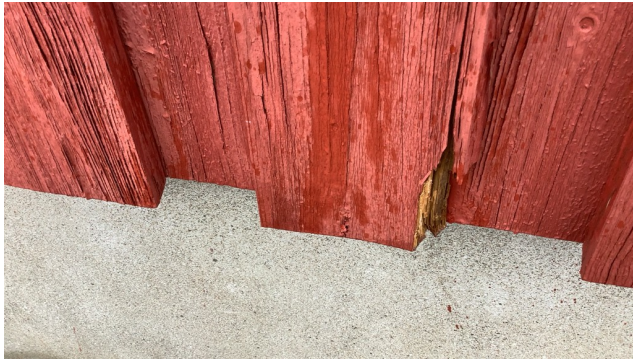
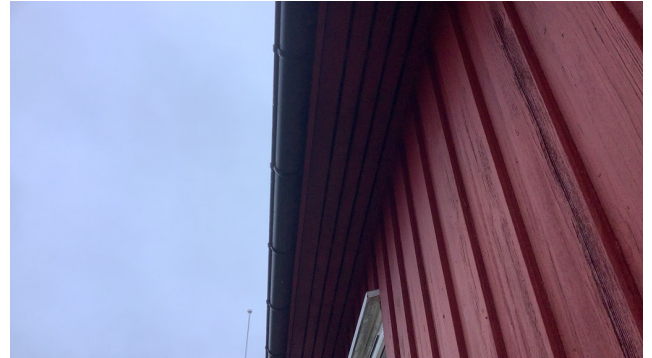
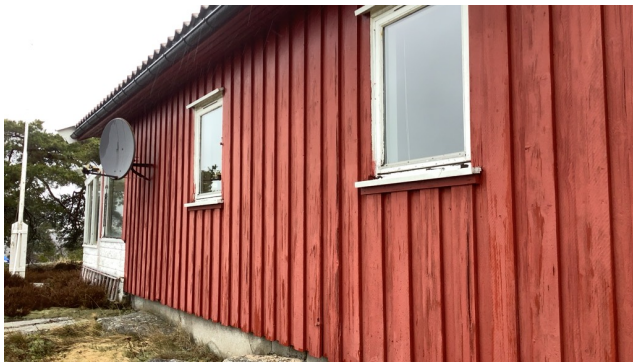
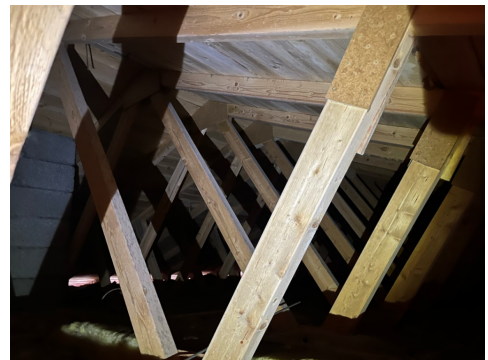
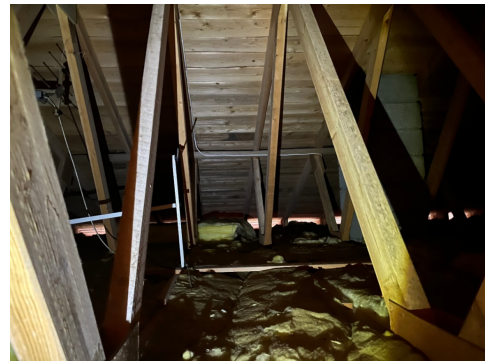
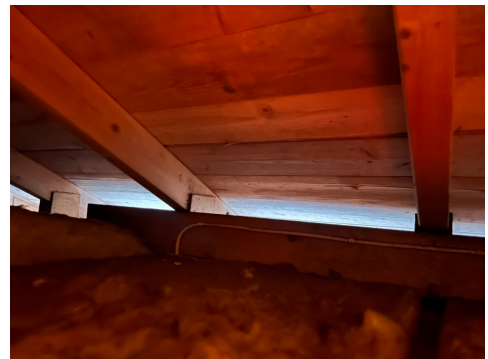
- Det er påvist spredte råteskader i bordkledningen.
- Det er ingen musesperre i nedre kant av konstruksjon.

Det er observert noe råteskader i kledningen.

Råteskader i kledningen kan føre til underliggende fuktskader, og bør derfor utbedres. Manglende musebånd kan føre til at mus/skadedyr kommer letter inn i konstruksjonen.

- Musesperre må etableres.
- Råteskadet trekledning må skiftes ut.

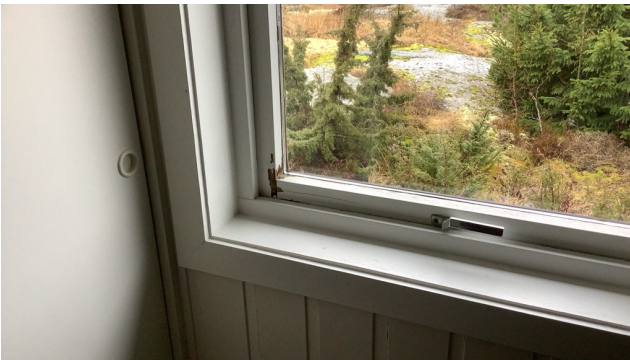
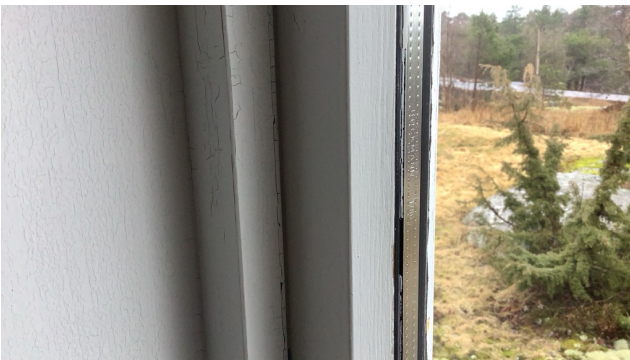
- Karmene i vinduer er slitte og det er sprekker i trevirket.

Tilstandsgrad 2 settes med hensyn til punktvis skader på overflatebehandlingen som medfører mindre reparasjoner og vedlikehold i henhold til NS 3600.

- Det må påregnes noe vedlikehold og at enkelte vinduer må skiftes ut.
- Andre tiltak:

Vinduer bør kontrolleres jevnlig, og nødvendig overflatebehandling bør utføres for å forlenge levetiden og redusere risiko for råte, varmetap og funksjonssvikt. Konsekvensen av manglende vedlikehold er økt risiko for skader på vinduene, redusert isolasjonsevne og potensielt høyere kostnader ved utskifting.

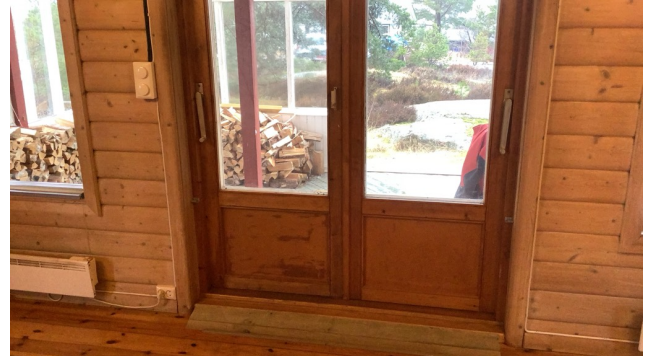
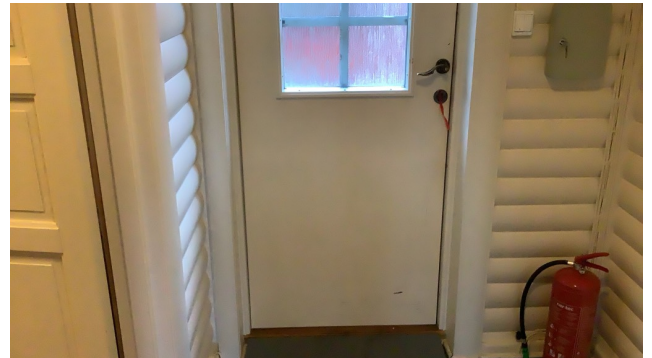
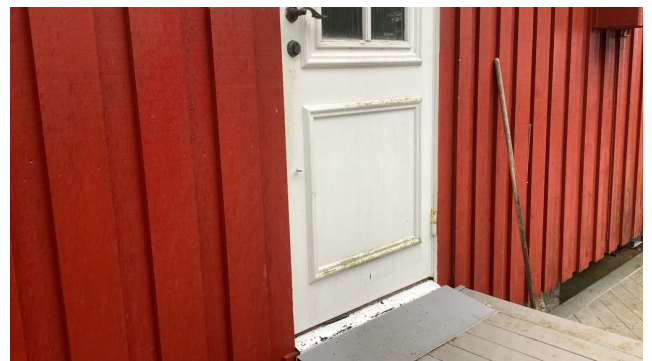
- Karmene i dører er værslitte utvendig og det er sprekker i trevirket.

Tilstandsgrad 2 settes med hensyn til punktvis skader på overflatebehandlingen som medfører mindre reparasjoner og vedlikehold i henhold til NS 3600.

Tilstandsgrad 2 settes med hensyn til punktvis skader på overflatebehandlingen som medfører mindre reparasjoner og vedlikehold i henhold til NS 3600. Overflatebehandling av dører og karmen bør utføres for å hindre videre oppsug av vann og redusere risiko for råteskader. Dersom tiltak ikke gjennomføres, kan værslitasje og sprekker føre til økt fukt påvirkning og redusert levetid på dørene.

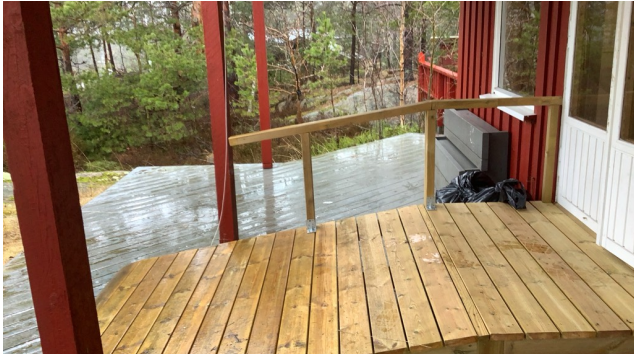
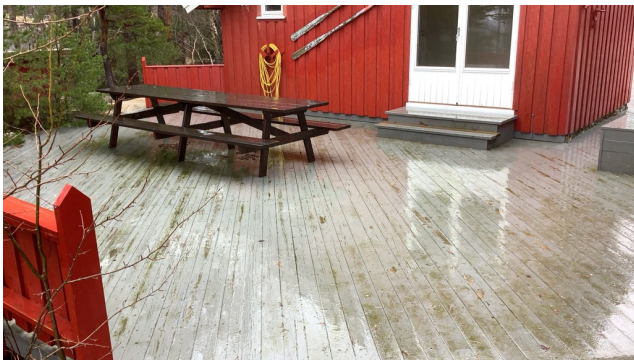
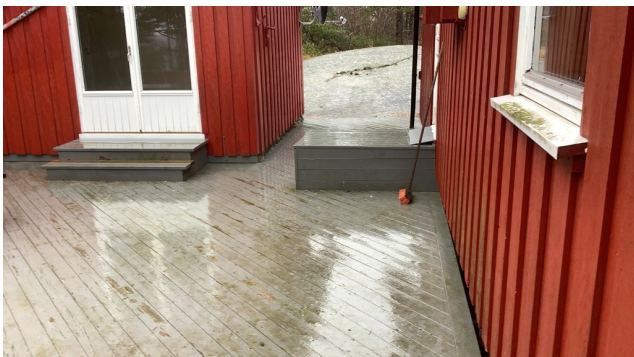
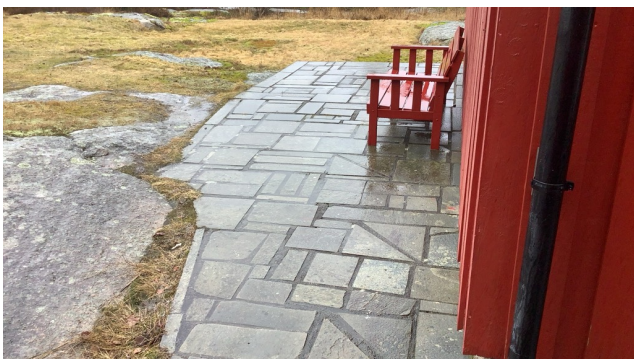
- Det er avvik:  
Terrassegulvene er slitte, og har behov for oppgradering.

Slitte overflater kan føre til at konstruksjonene vil trekke mer vann, og gjøre skader på underliggende konstruksjoner.

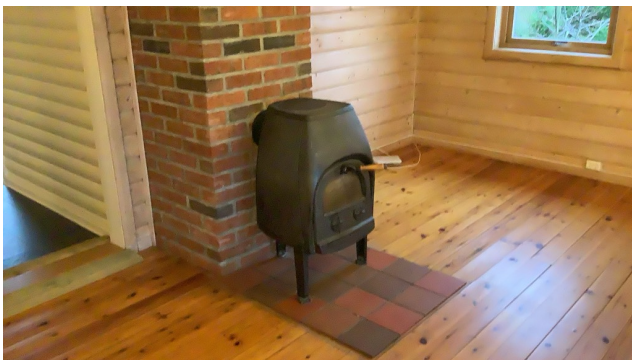
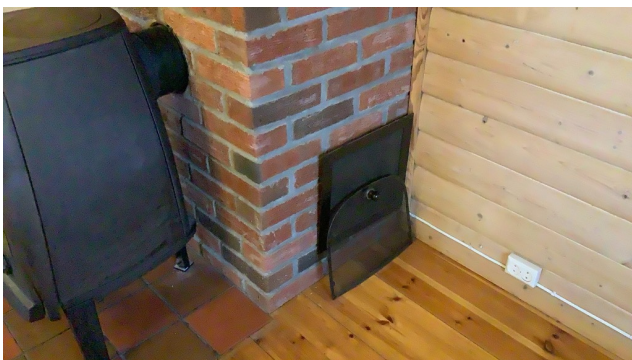
Det er større fare for brann om platen ikke monteres.

Feieluke mangler ubrennbar plate på gulvet.

På grunn av alder bør det foretas en grundig inspeksjon av piperøret for å avdekke eventuelle skader eller slitasje. Eldre piper som ikke er tilstrekkelig vedlikeholdt, har økt risiko for pipebrann og andre branntekniske mangler. Det anbefales montere ubrennbar plate foran sotluken.

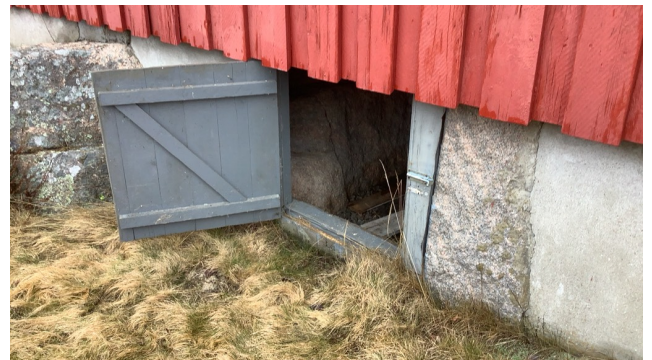
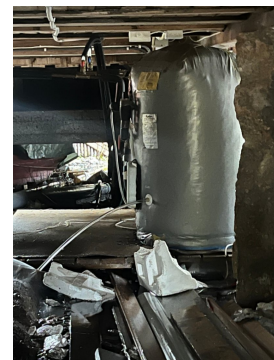
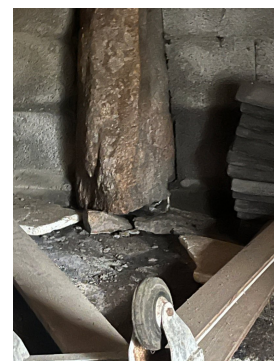
- Det er ikke adkomst til deler av krypkjelleren. Kryp Kjeller er kun vurdert i tilgjengelige deler. Kryp Kjeller regnes for å være en risikokonstruksjon som er utsatt for fukt- og råteskader i bunnsvill, trebjelkelaget og andre tilstøtende konstruksjoner, på grunn av fuktighet fra grunnen og kondensering ved temperaturforskjeller. Selv om det ikke er avdekket tegn på skader, betyr ikke dette nødvendigvis at det ikke foreligger skader i eller i forbindelse med krypkjelleren.

Det var lekkasjer fra en bereder, og derfor mye vannansamling under hytta på bakken.

Kun deler av krypkjelleren var tilgjengelig for inspeksjon. Det kan derfor ikke utelukkes at det kan være skader eller skadedyr andre steder.

- Vær oppmerksom på denne risikoen, overvåk tilstanden og undersøk dette nærmere, helst med hjelp av en fagkyndig.

Det anbefales å ikke bruke krypkjelleren som lagringsplass. Kryp Kjelleren bør kontrolleres jevnlig, og det må sørges for god utlufting for å redusere fuktbelastningen. Fuktig krypkjeller kan føre til fuktskader i nærliggende konstruksjoner, samt økt risiko for mugg- og råteskader.

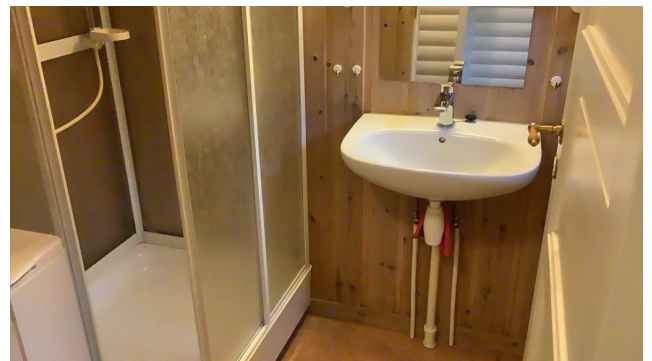
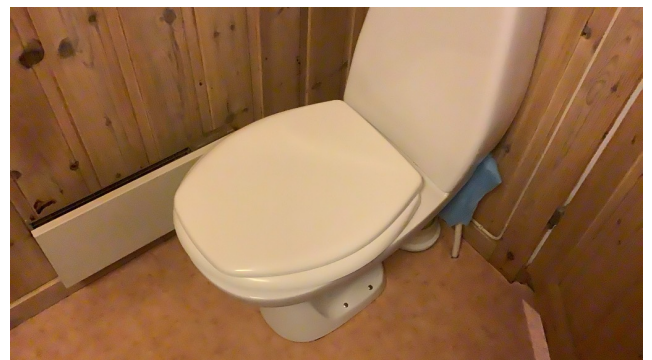
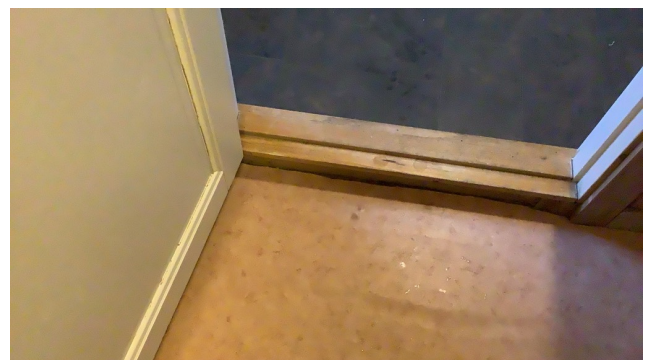
Manglende oppgradering av våtrommet medfører høy risiko for at konstruksjonene ikke vil tåle vanlig bruk av vann eller lekkasjer. Selv om det er dusjkabinett, er det fortsatt en betydelig risiko for at våtrommets konstruksjoner ikke tåler lekkasjer. Dette kan føre til fuktskader på tilstøtende konstruksjoner.

Eldre membran er ikke like elastisk, og kan sprekke.

**Kostnadsestimat: 100 000 - 200 000**

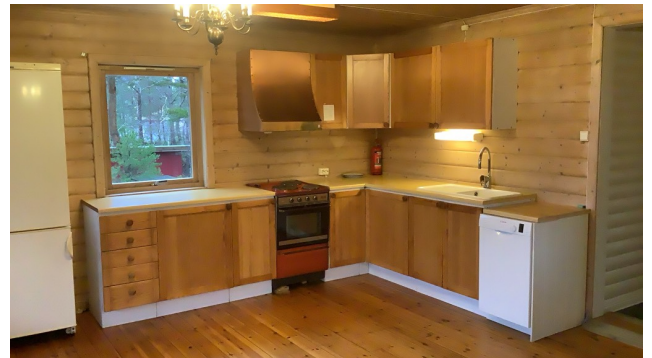
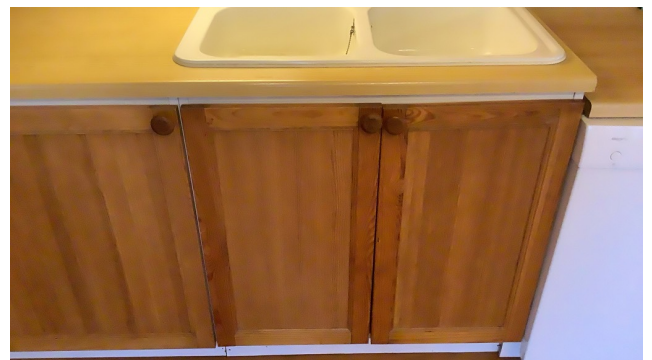
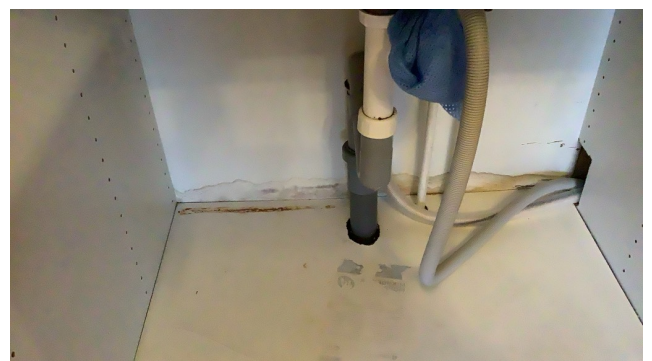
Det er fuktmerker i nedkant av benkeskapet under kummen. Det var tørt på befaringen, og ukjent årsak.

Fuktmerker i benkeskap.

- Det er påregnelig med utskiftning/utbedringer av kjøkkeninnredningen.

Innredningen fungerer, men er utdatert i hht dagens funksjonalitet. Det anbefales å oppgradere innredningen. Manglende komfyrvakt kan føre til større brannfare. Manglende waterguard kan føre til at vann ikke blir stoppet ved en eventuell vannlekkasje under kjøkkeninnredningen. Dette kan igjen føre til større vannskader.

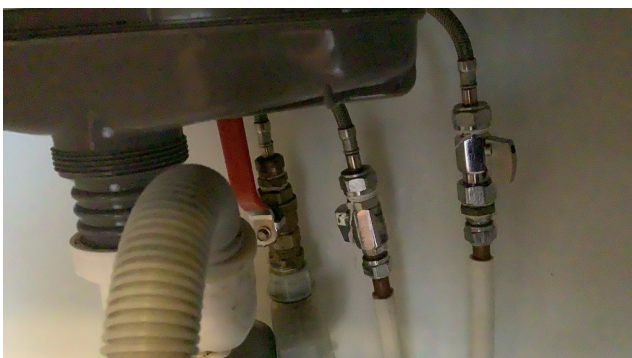
Mer enn halvparten av forventet brukstid er passert på innvendige vannledninger. Tilstandsgrad 2 settes med hensyn til eldre anlegg uten symptomer på lekkasjer som må påregnes utbedret i henhold til NS 3600.

Stoppekran i benkeskapet.

- I forbindelse med oppgradering av våtrom vil det være naturlig med utskiftning av rør.
- Tidspunkt for utskiftning av vannledninger nærmer seg.

Ut ifra alder kan skader plutselig oppstå på eldre anlegg. Det bør derfor tas jevnlig sjekk av rørene.

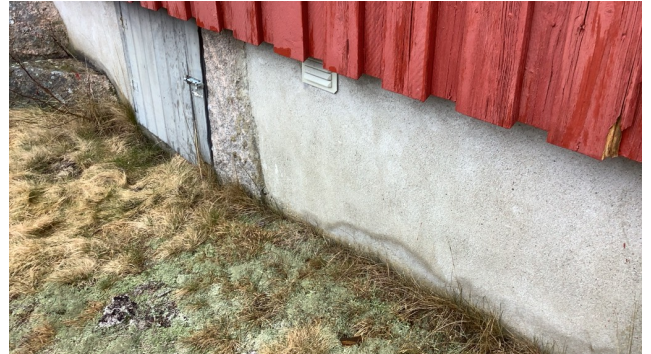
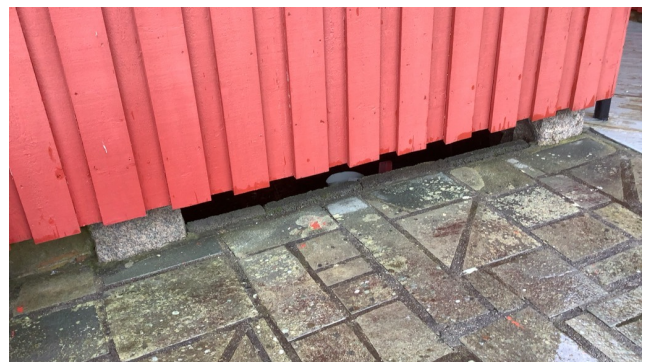
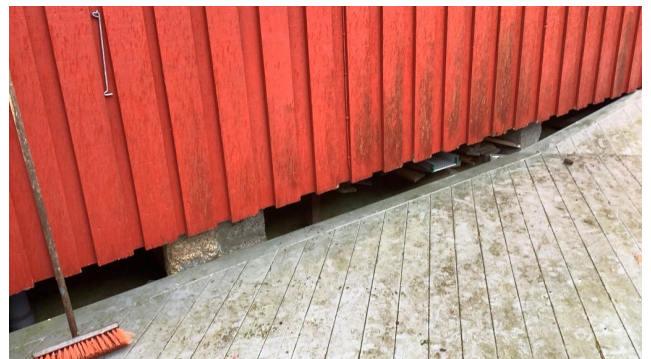
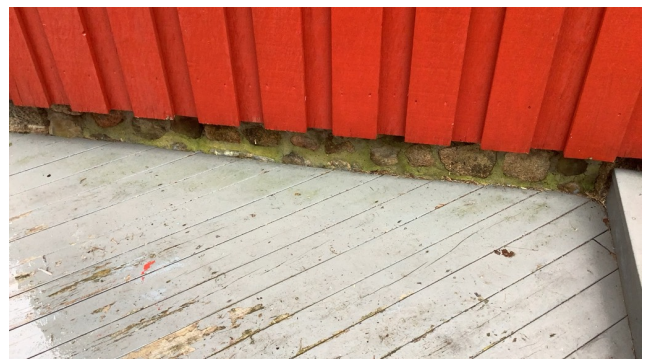
Det er fukttoppsug i ringmur og pilarer.

Det bør iverksettes tiltak for å hindre fukttopptrekk i ringmur og pilarer, for eksempel ved å sikre god drenering og sørge for at vann ikke samler seg under hytta. Konsekvensen av manglende tiltak er økt risiko for fuktskader, redusert bæreevne og forringelse av konstruksjonen over tid.

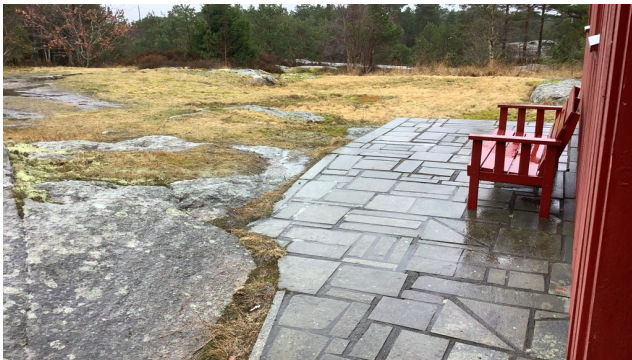
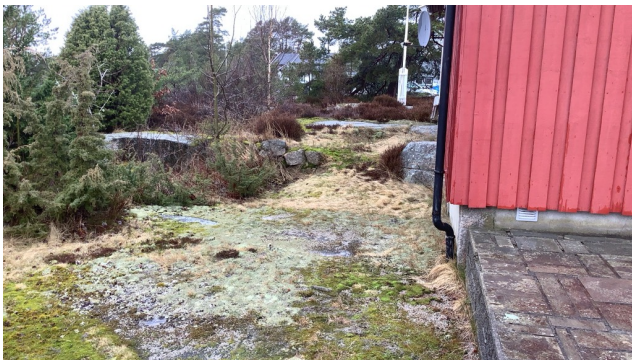
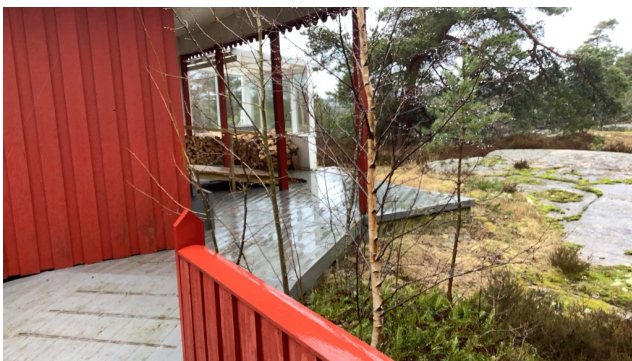
Flatt terreng kan føre til større press på dreneringsløsningen.

- Det bør foretas terrengjusteringer.
