# Tilstandsrapport

Tomannsbolig

Bodalsjordet 14 B, 1743 KLAVESTADHAUGEN

Rapportdato: 06.08.2026

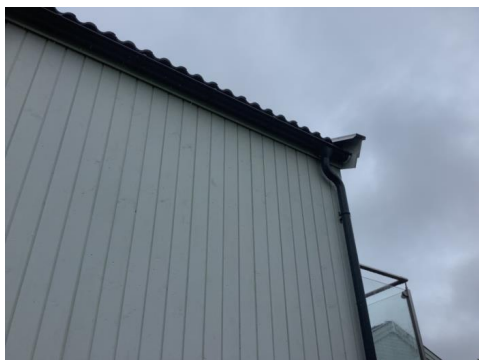
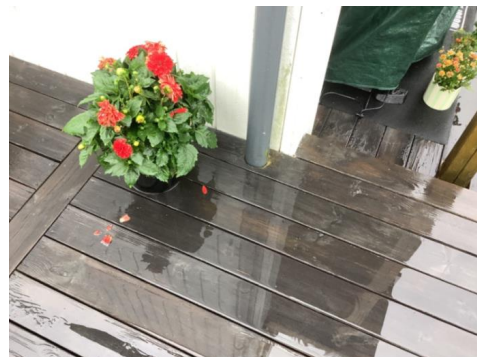
Det er montert nedløp og takrenner i stål.

Nedløp er ført ned under terrasseplating, og det er ukjent hvor disse leder.

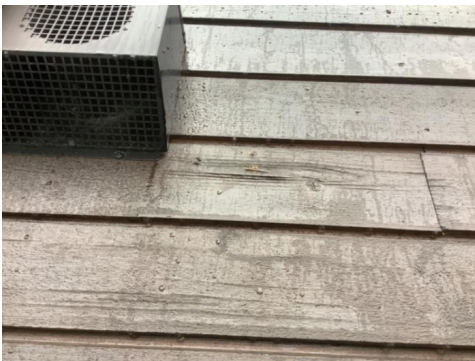
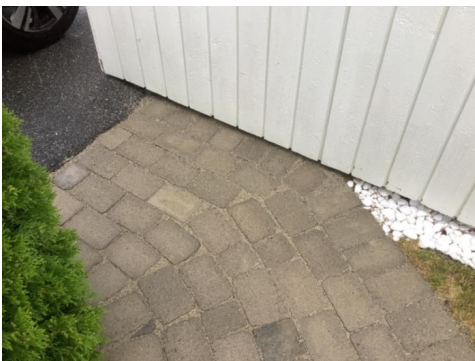
- Enkelte kledningsbord har mer overflateslitasje.
- Det bør utføres overflatebehandling av slitt kledning. Om ikke kledningen overflatebehandles, kan det ikke utelukkes at deler av denne må byttes over tid. Utbedringen bør utføres for å hindre ytterligere forringelse og redusere risikoen for råteskader.

Deler av kledningen ligger tett mot bakken. Dette kan føre til større oppsug av vann i kledningen, og råteskader i konstruksjonen.

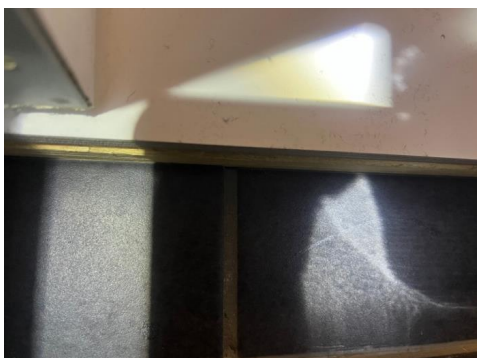
• Dersom våtromsplatene ikke er montert fagmessig, kan dette medføre utettheter som øker risikoen for fuktinntrengning bak platene. Over tid kan dette føre til oppfukning av tilstøtende konstruksjoner, noe som kan resultere i råteskader, muggvekst og eventuelle lekkasjer.

Det er ikke montert bunnlist på platene. Dette kan føre til at fukt trenger inn i platene.

Man ser tydelig inn i enden av platene. Her kan fukt trenge lett inn i platene.

• Det bør monteres bunnlist på veggplatene for å hindre fuktopptrekk og beskytte platene mot skader.  
Konsekvensen av manglende bunnlist er økt risiko for fuktskader og redusert levetid på veggplatene.

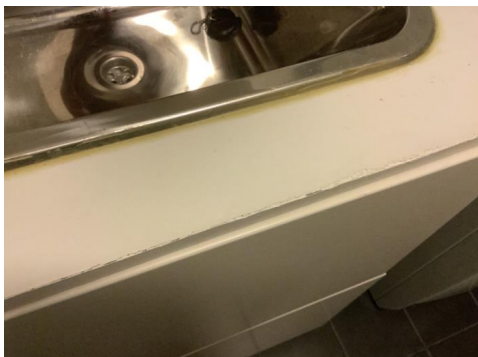
- Det er noe skader/elling på servantplaten.

Det er mindre svelging på platen ved servanten.

Svelling i platen ved servanten.

• Det bør vurderes å utbedre eller bytte ut servantplaten for å hindre videre skadeutvikling og sikre funksjon og estetikk. Skader på servantplaten kan føre til økt risiko for fuktinntrengning og ytterligere forringelse av materialet.

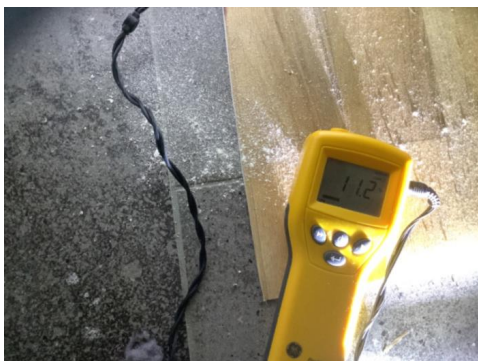
Det ble boret 73 mm hull over svill, og ikke observert fukt i veggen.  
Det er kun foretatt en stikk-kontroll på hulltakingen, og det kan ikke garanteres at det kan være fukt andre steder.

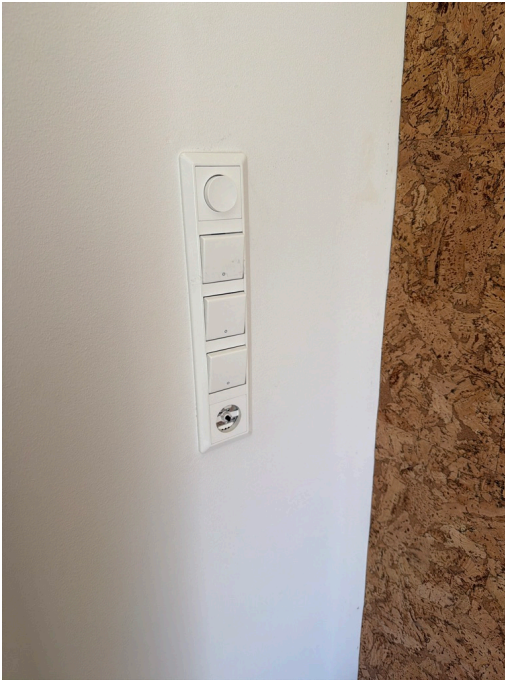
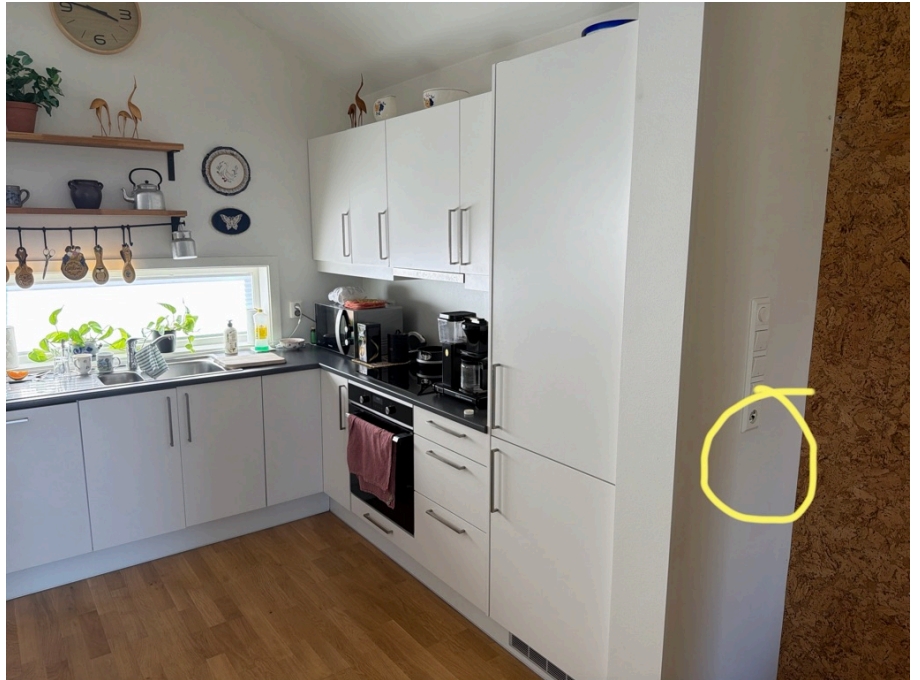
Bryter fungerer ikke iht. hensikten. Jf. FEL § 20.

Vrihjul på dimmer er defekt og dimmer må byttes

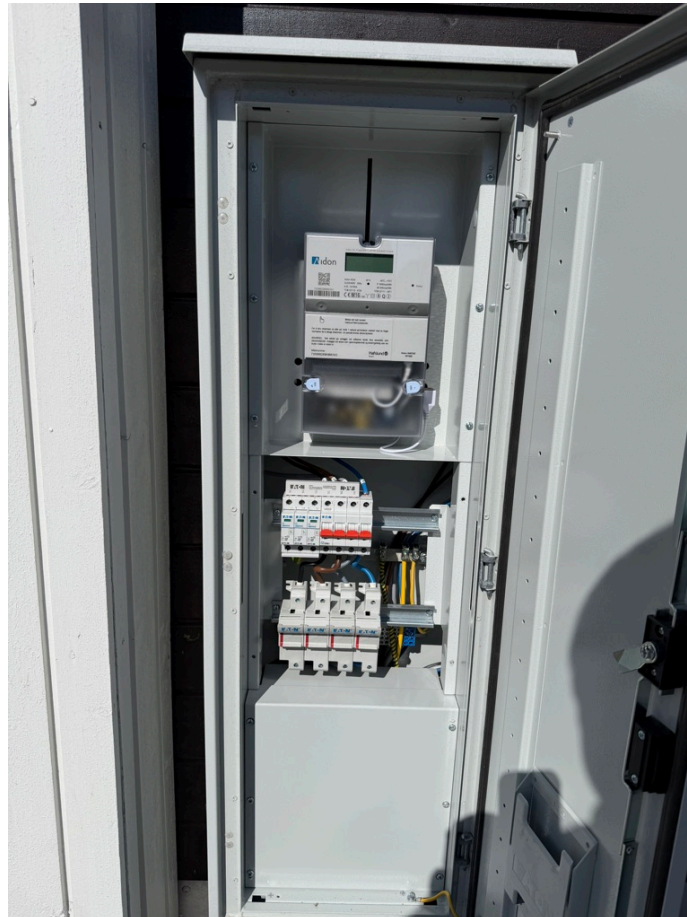
Anlegget har ikke kursfortegnelse som dokumentere utstyr i fordeling. Jf. FEL § 32.

Utarbeide kursfortegnelse og merke komponenter
