# Tilstandsrapport

Boligbygg med flere boenheter

Bergbyveien 31 D, 1730 ISE

Befaringsdato: 31.03.2025

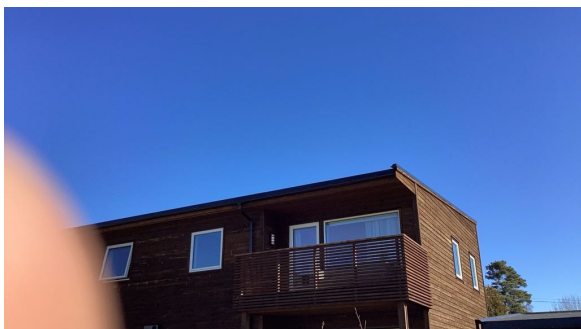
#### **TG 2** Nedløp og beslag

Takrenner, nedløpsrør og beslag av plastbelagt stål.

- Det bør lages system for bortledning av vann fra taknedløp ved grunnmur.

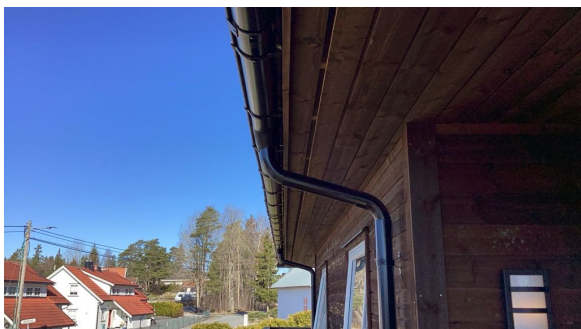
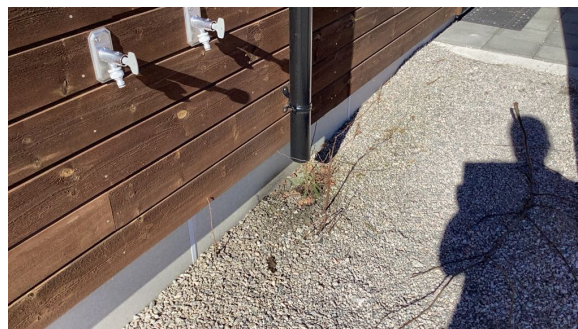
#### **TG 1** Veggkonstruksjon

Veggene har bindingsverkskonstruksjon fra byggeår. Fasade/kledning har liggende bordkledning.

Spikerhoder er stedvis brutt overflaten, noe som gjør at overflatene rundt spikerhodet er mer utsatt for oppsamling av skitt og fukttoppsug.

Ingen synlig lufting i topp av vegg. Anbefaler ytterligere undersøkelse.

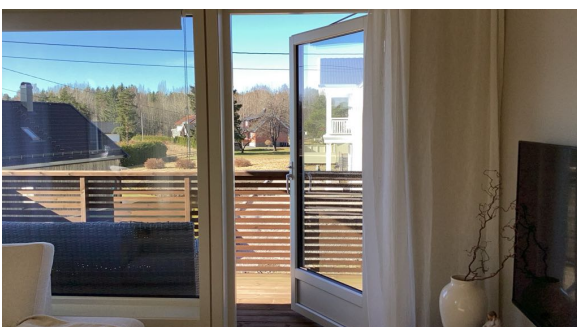
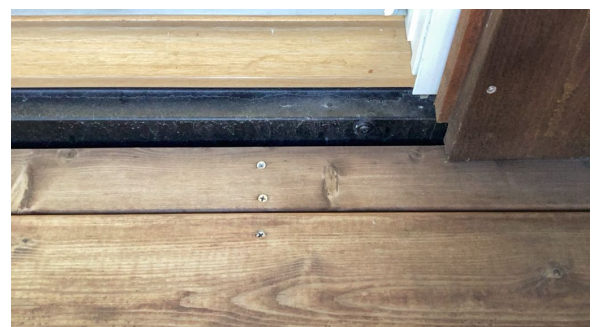
## TG1 Balkonger, terrasser og rom under balkonger

Delvis overbygd balkong oppført i trekonstruksjoner.

Stedvis manglende skrue og enkel utførelse på kapp.

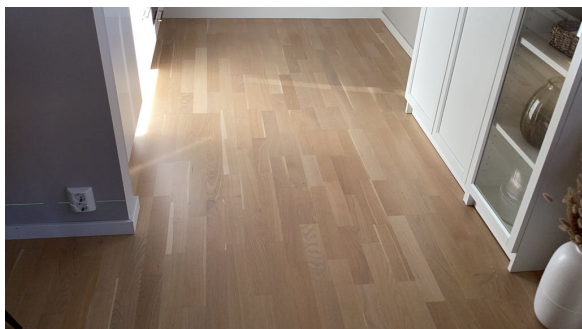
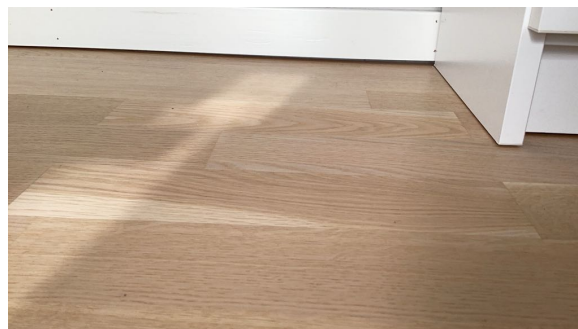
- Målt høydeforskjell på mellom 10 - 20 mm innenfor en lengde på 2 meter. Tilstandsgrad 2 gis med bakgrunn i standardens krav til godkjente måleavvik.

- For å få tilstandsgrad 0 eller 1 må høydeforskjeller rettes opp. Ytterligere undersøkelser må foretas for å få kartlagt omfanget for utbedring.
