# Tilstandsrapport

Østre Oksrødkilen 31, 1622 GRESSVIK

# gnr. 63, bnr. 268

Rapportdato: 05.09.2023

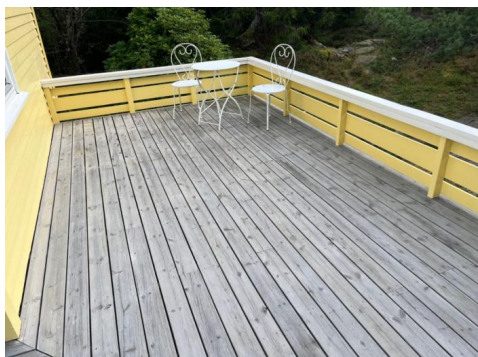
Rekkverket er for lavt i forhold til dagens krav til rekkverkshøyder.

Rekkverk er for lavt ihht forskrifter.

Viser veranda med lavt rekkverk.

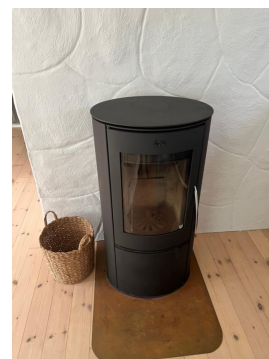
Pipevanger er ikke synlige.

Mer enn 50 % av levetiden er utløpt på pipen. Deler av pipen er tildekket på kjøkken.

Det er en teglstenspipe og peisovn i stuen.

Viser peis-ovn.

- Pipevanger er ikke synlige.
- Det er avvik:

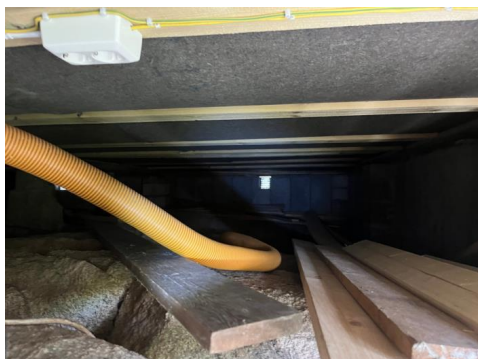
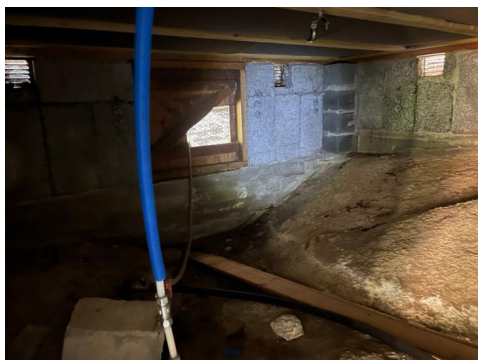
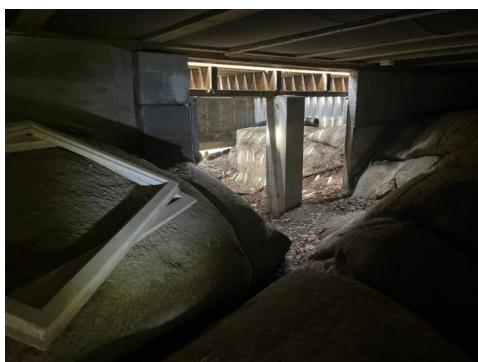
Krypkjeller er å anse som en risikonstruksjon da luftfuktigheten er til tider høy. Det er begrenset ventilering/luftgjennomstrømming i krypkjeller.

Viser krypkjeller.

- Det er stedvis påvist fuktnivå som tilsier at konstruksjonen kan ha fuktskader.
- Det er avvik:

Fuktnivået er over anbefalt og det bør settes i gang tiltak for å senke fuktnivået. Krypkjeller må anses som en risikokonstruksjon når det gjelder fukt/sopp/råteskader. Krypkjeller bør følges med på da skader kan utvikle seg over tid.

Det bør legges plast over grunnen for å begrense avdamping til ovenliggende konstruksjoner. Det bør gjøres jevnlig kontroll av kryprommet for å ha en oversikt over omfang av vanntilsig. Kjøper må være klar over at kjeller under bakkenivå og krypkjeller er en risikokonstruksjon. Ventilasjon kan med fordel økes i deler av krypkjeller. Noe fuktinnslag ved nedbør.

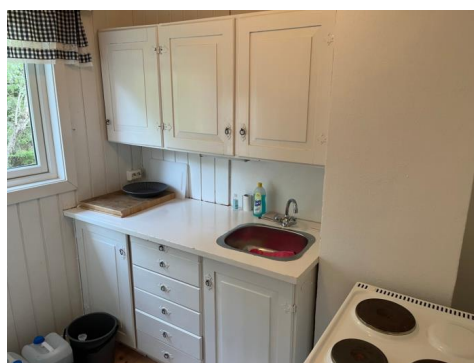
Innredningen er gammel og har bruksslitasje.

Eldre malt innredning med heltre benkeplate.

Viser kjøkken.

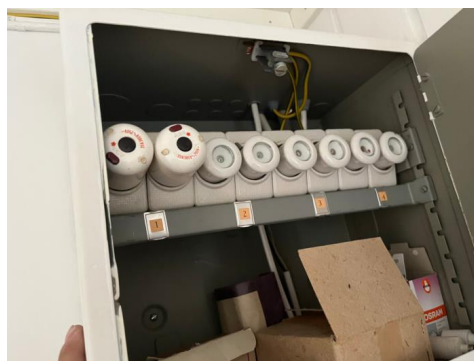
Boligen har 25 A hovedsikringer med skrusikringer. Takstmann har begrenset erfaring med el-anlegg og det kan være feil og mangler som ikke er registrert. Det er skader på deksler på stikkontakter, se bilder.

Viser el-skap.

**Det anbefales alltid utvidet kontroll da dette ligger utenfor takstmannens kompetanseområde. Dette punktet er såpass omfattende at det alltid som et minimum innhente en el-kontroll fra det lokale el-tilsyn. (DLE)**

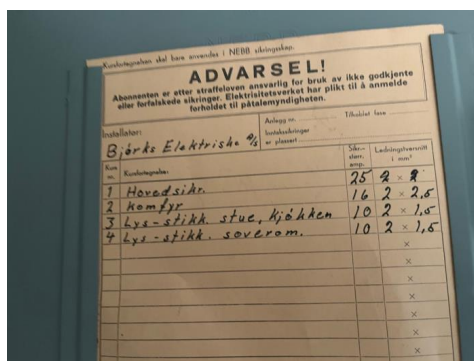
Viser kurs-oversikt.

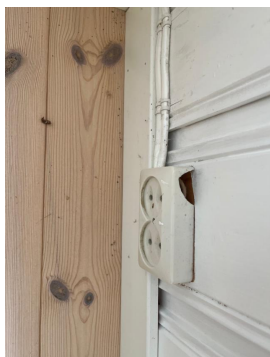
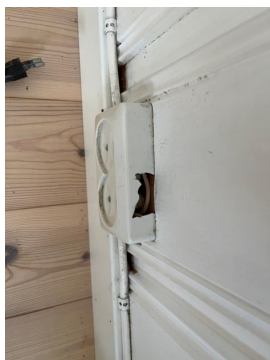
Viser skade på kontakt.
