Tilstandsrapport

Tomannsbolig

Trålveien 9, 1655 SELLEBAKK

Rapportdato: 29.05.2025

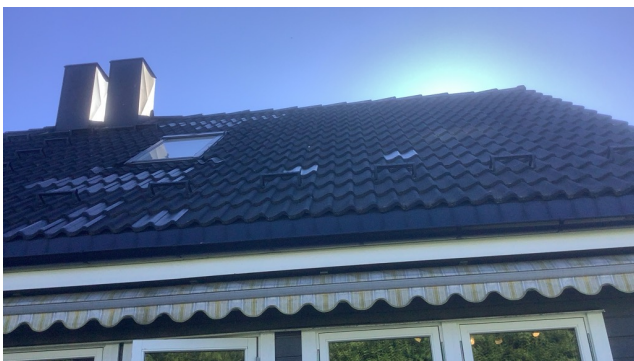
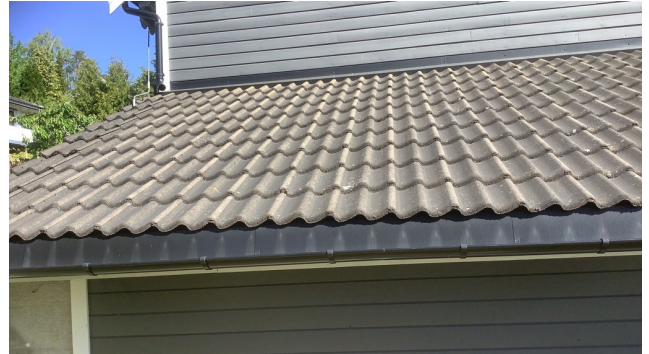
Siden taket (takkonstruksjon, taktekking og skorstein) kun er observert fra bakkenivå, er vurderingen begrenset av dette. Det er ikke sikkerhetsmessig forsvarlig å bevege seg ut på taket eller observere fra stige. Selv om det ikke er avdekket skader under befaringen, betyr ikke dette at det ikke foreligger skader som en besiktigelse på taket kan avdekke. Vær oppmerksom på denne risikoen. En undersøkelse av taket kan utføres av en fagperson under tilstrekkelige sikkerhetsforhold. Yttertaket er tekket med betongtakstein.

- Overvåk tilstanden jevnlig. For å få tilstandsgrad 0 eller 1 må tekkingen skiftes ut, men tidspunktet for når dette er nødvendig er vanskelig å si noe om.

Slitte overflater kan føre til at taksteinen trekker mer vann. Dette kan føre til fuktskader på undertaket.

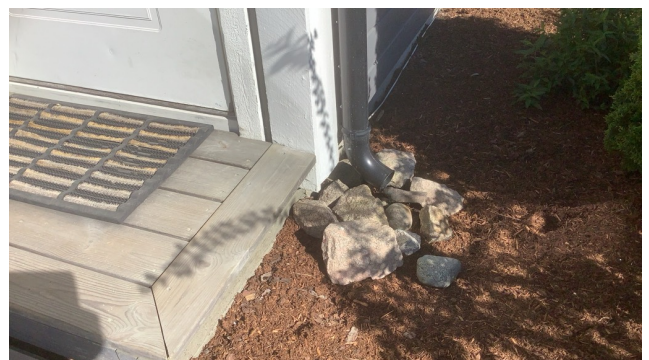
TG 2 Nedløp og beslag

Det er montert nedløp og takrenner i stål.

Det var ikke nedbør på befaringen, og derfor er det vanskelig å se om det kan være lekkasjer i takrenner og nedløpene. Det tas derfor forbehold om dette.

Dette kan føre til større fuktpåkjenning på grunnmuren. Vannlekkasjer kan føre til at vann renner i i konstruksjoner, og forårsaker skader.

Det anbefales å lede avløpene vekk fra grunnmuren.

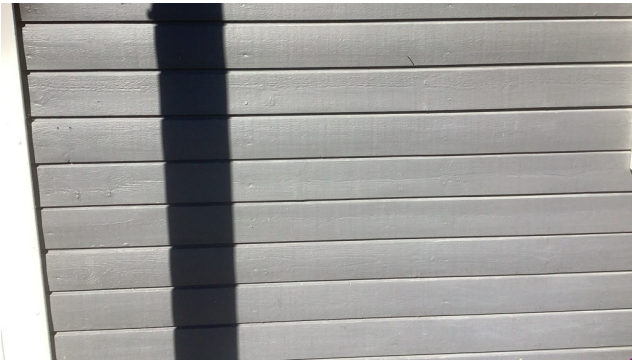
TG 2 Veggkonstruksjon

Ytterveggene har liggende dobbelfalset kledning.

Manglende musebånd kan føre til at mus/skadedyr kommer letter inn i konstruksjonen.

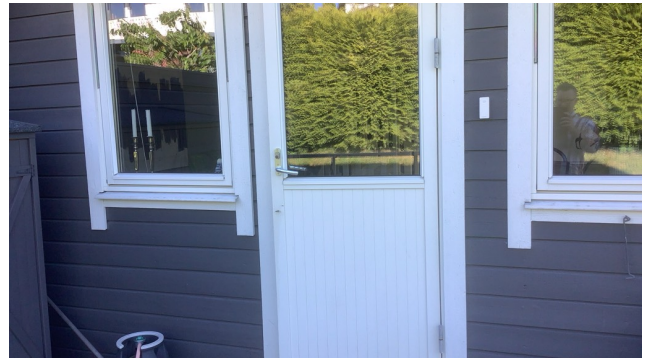
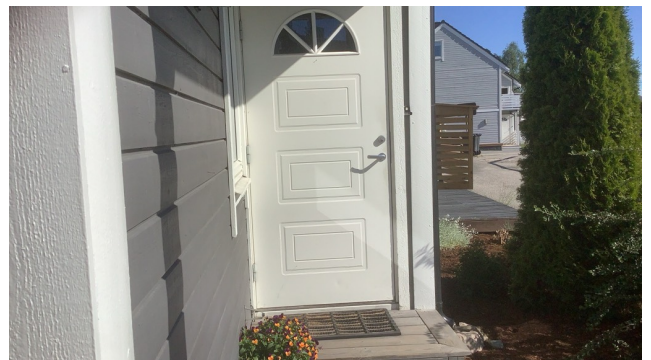
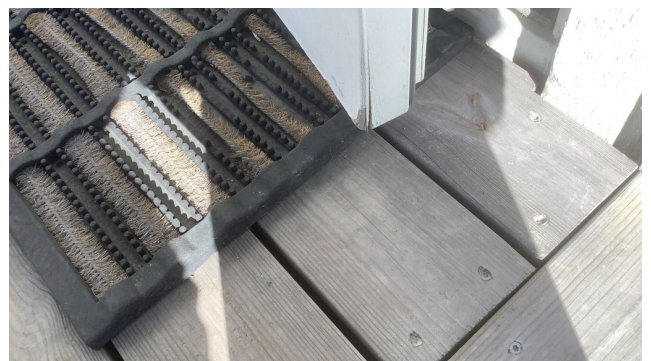
! TG 2 Dører

- Karmene i dører er værslitte utvendig og det er sprekker i trevirket.

Det er skade på ytterdøren.

Slitte overflater kan føre til oppsug av vann, og råteskader.

Skade på ytterdør.

Ytterdøren bør byttes pga skaden.

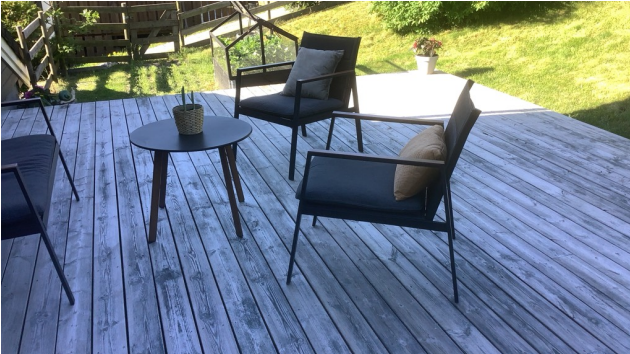
Slitte overflater kan føre til at konstruksjonene vil trekke mer vann, og gjøre skader på underliggende konstruksjoner.

Terrasseplattning.

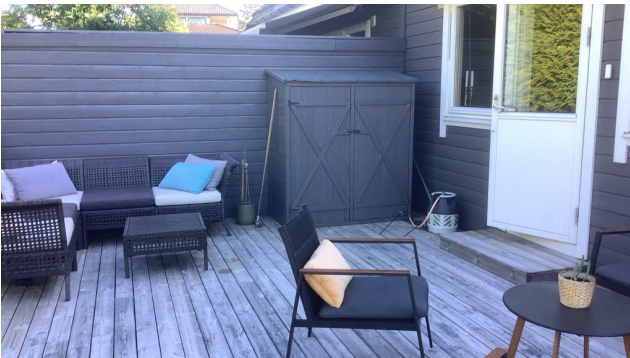
Terrasseplattning med levegg.

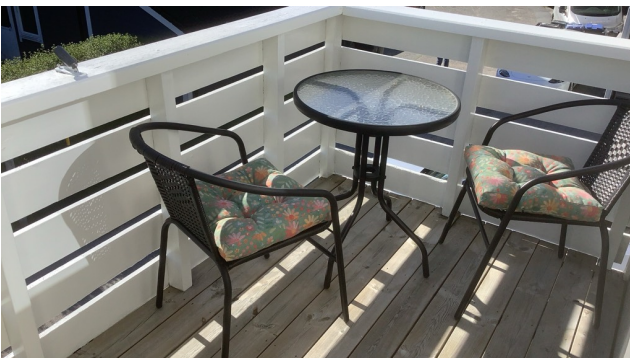
Balkong.

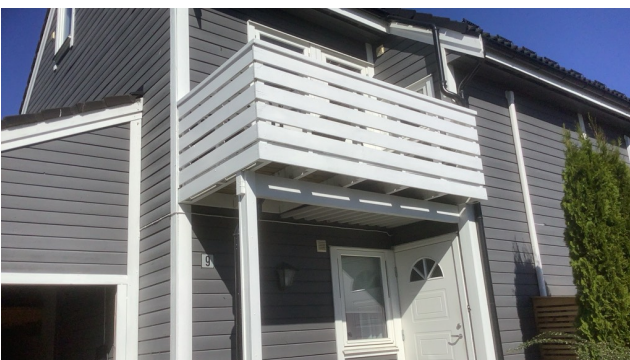
Balkong.

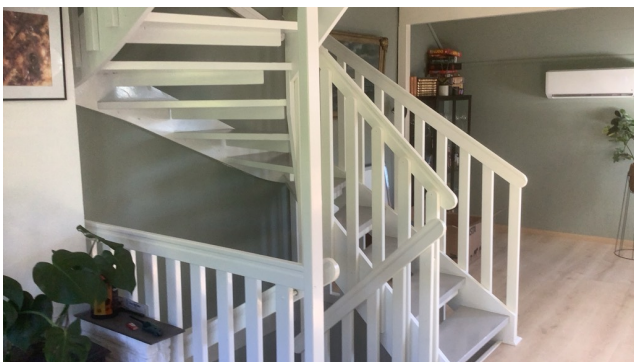
! TG 2 Innvendige trapper

Malt innvendig trapp med åpne trinn.

- Åpninger er såpass store at det ut ifra sikkerhetsmessige forhold anbefales å lage mindre åpninger.

Åpning bør forminskes pga sikkerheten.

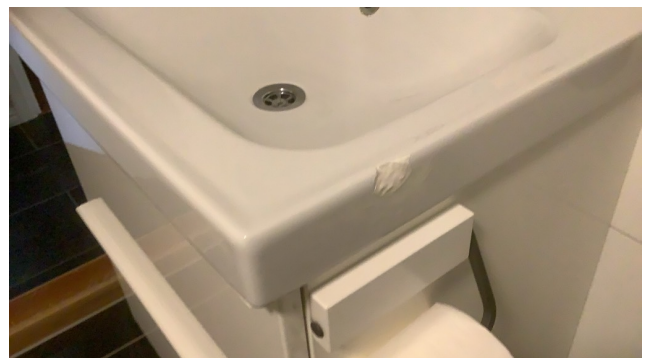
! TG 2 Sanitærutstyr og innredning

- Det er påvist skader på innredning.

Det er en skade på servanten.

Innredningen fungerer med avviket.

Skade på servanten.

- Lokal utbedring må utføres.

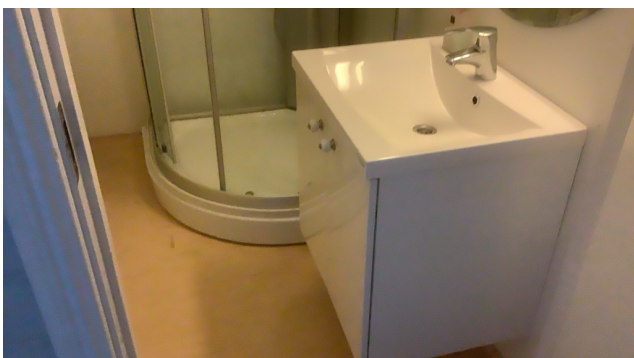
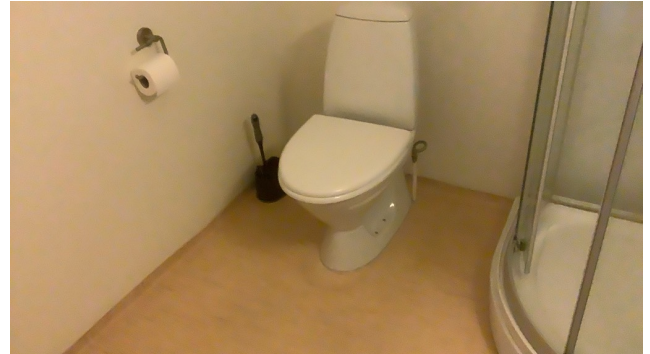
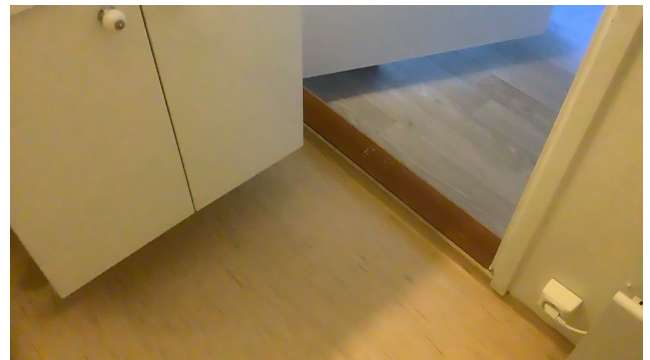
! TG 3 Generell

- Manglende oppgradering av våtrommet medfører høy risiko for at konstruksjonene ikke vil tåle vanlig bruk av vann eller lekkasjer. Selv om det er dusjkabinett, er det fortsatt en betydelig risiko for at våtrommets konstruksjoner ikke tåler lekkasjer. Dette kan føre til fuktskader på tilstøtende konstruksjoner.

Eldre våtrom har som regel en membran som ikke fungerer, og derfor kan det lettere oppstå fuktskader. Eldre membran er ikke like elastisk, og kan sprekke.

Det anbefales å renovere rommet.

Kostnadsestimat: 100 000 - 300 000

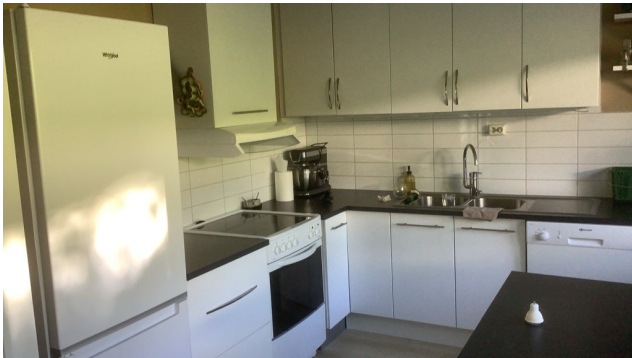
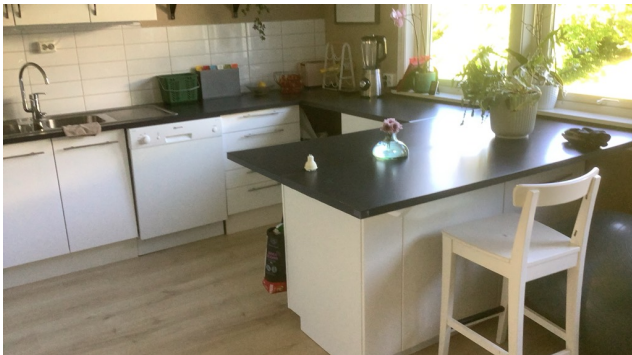
1. ETASJE > STUE/KJØKKEN

- Det er påvist skader på overflater/kjøkkeninnredning utover normal slitasjegrad.

Manglende komfyrvakt kan føre til større brannfare. Manglende waterguard kan føre til at vann ikke blir stoppet ved en eventuell vannlekkasje under kjøkkeninnredningen. Dette kan igjen føre til større vannskader.

- Det må påregnes lokal utbedring/utskiftning.

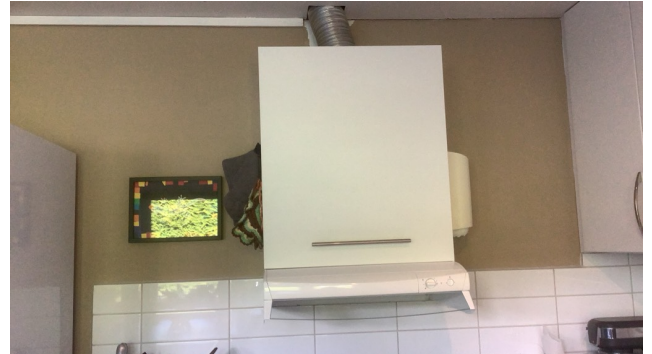
! TG 2 Avtrekk

- Det er avvik:
Eldre avtrekksvifte fra byggeår.

- Tiltak:
Viften bør oppgraderes, og det kan ikke utelukkes at det vil oppstå feil pga alder.

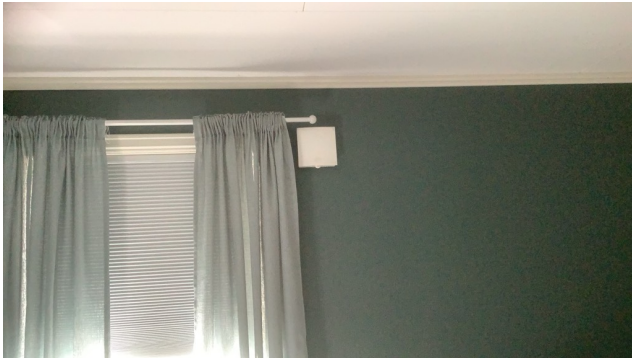
- Det er påvist mangelfull ventilasjon på ett eller flere rom i boligen. Et soverom mangler ventil.

Manglende lufteventiler fører til dårlig inneklima.

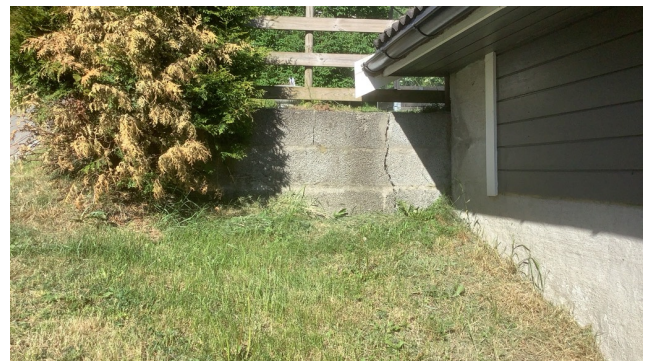
- Det er påvist større sprekker og/eller skjevheter i muren.

Der er vertikal sprekke i muren.

Det anbefales å utbedre muren pga sprekker. Sprekker kan føre til at muren heller, og eventuelt faller.

- Påviste skader må utbedres.

Kostnadsestimat: 10 000 - 50 000
