# Tilstandsrapport

Boligbygg med flere boenheter

Nordkapps gate 24 E, 1707 SARPSBORG

Befaringsdato: 07.02.2025

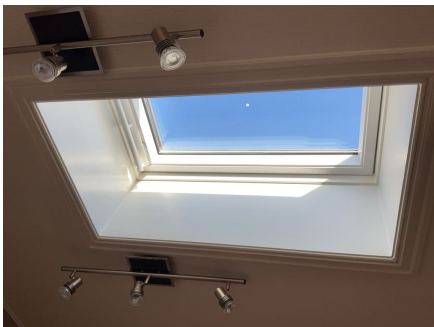
## TG 1 Takvindu

Det er montert et Velux takvindu på kjøkkenet, og dette ble skiftet i 2018.

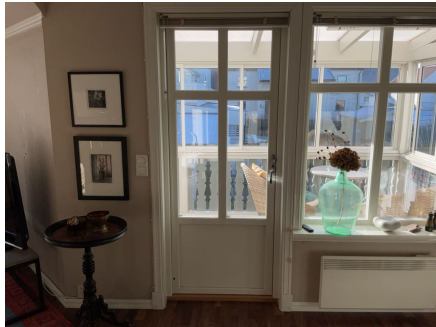
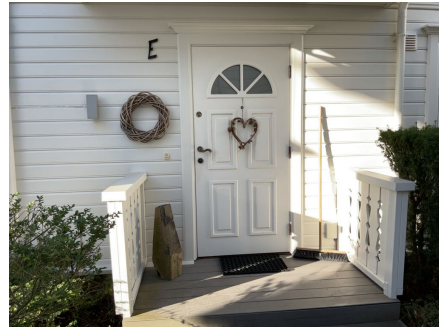
## TG 2 Dører

- Karmene i dører er værslitte utvendig og det er sprekker i treverket.

- Det må foretas lokal utbedring.

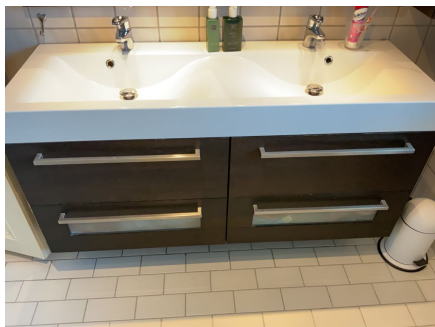
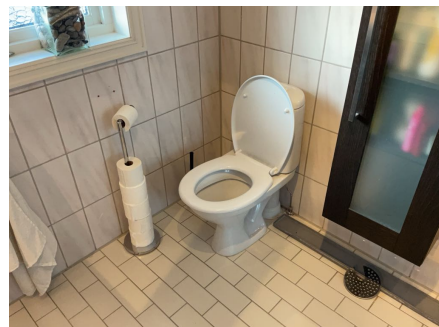
### TG 1 Sanitærutstyr og innredning

Rommet har innredning med 2 servanter, toalett og dusjkabinett. Det er bruksslitasje på dusjkabinett.

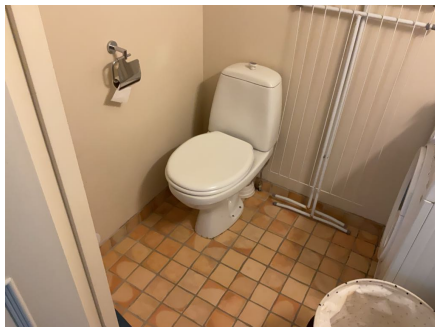
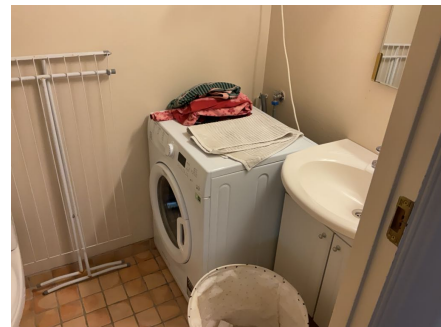
### 1. ETASJE > TOALETTROM

Vaskemaskin er plassert i rom uten sluk. Det anbefales på generelt grunnlag at det monteres waterguard på utstyr som kan gi fare for vannskade i rom uten sluk.

Toalettet er lekk. Vannet renner i skålen og utgjør ingen fare for konstruksjon, men fører til unødvendig vannforbruk.

Ytterligere undersøkelse og utbedring anbefales.
