# Tilstandsrapport

📍 Trondalssvingen 11, 1621 GRESSVIK

# gnr. 50, bnr. 344

Rapportdato: 18.08.2023

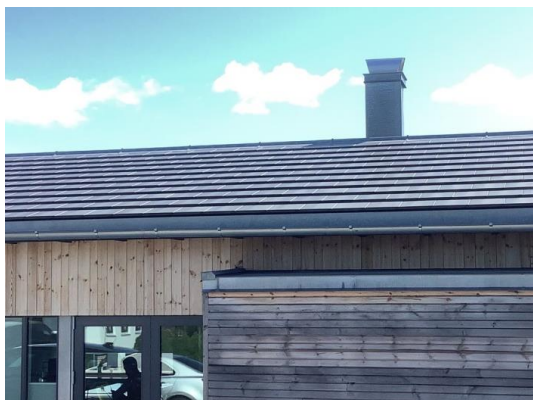
Yttertaket er tekket med flat betongtakstein.  
Taksteinen har ingen synlige skader.

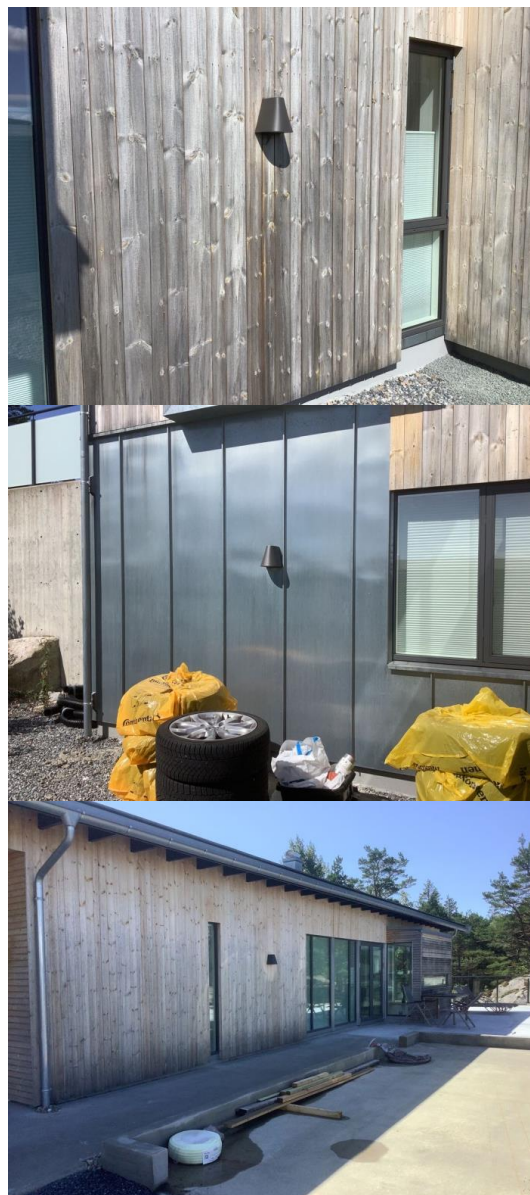
Ytterveggene har stående kledning, samt noe fasadeplater og liggende kledning.  
Fasadene er generelt godt vedlikeholdt.  
Eier opplyser at kledningen er av malmfuru.

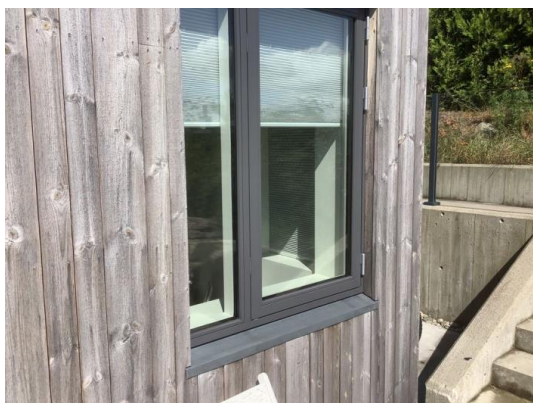
Vinduene har malte trerammer innvendig og tre-lags glass. Eier opplyser at vinduene har aluminium i rammene utvendig. Ingen skader er observert.

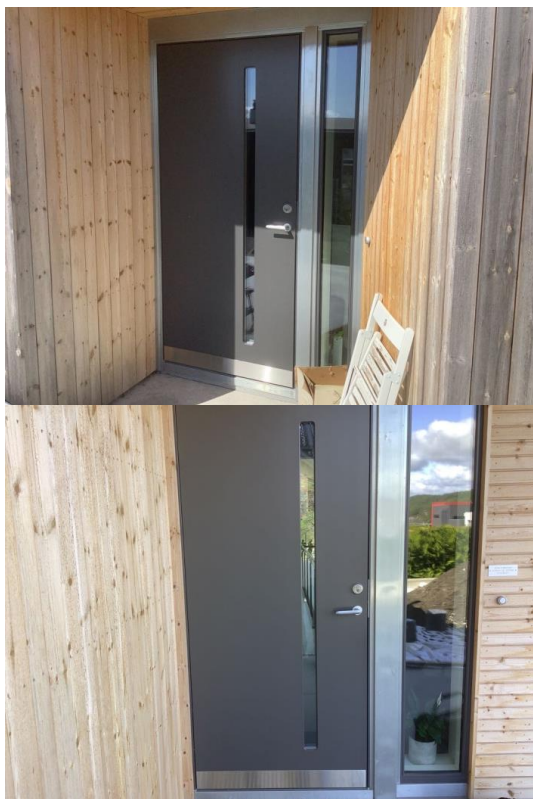
Malte ytterdører med glassfelt. Dørene er godt vedlikeholdt.

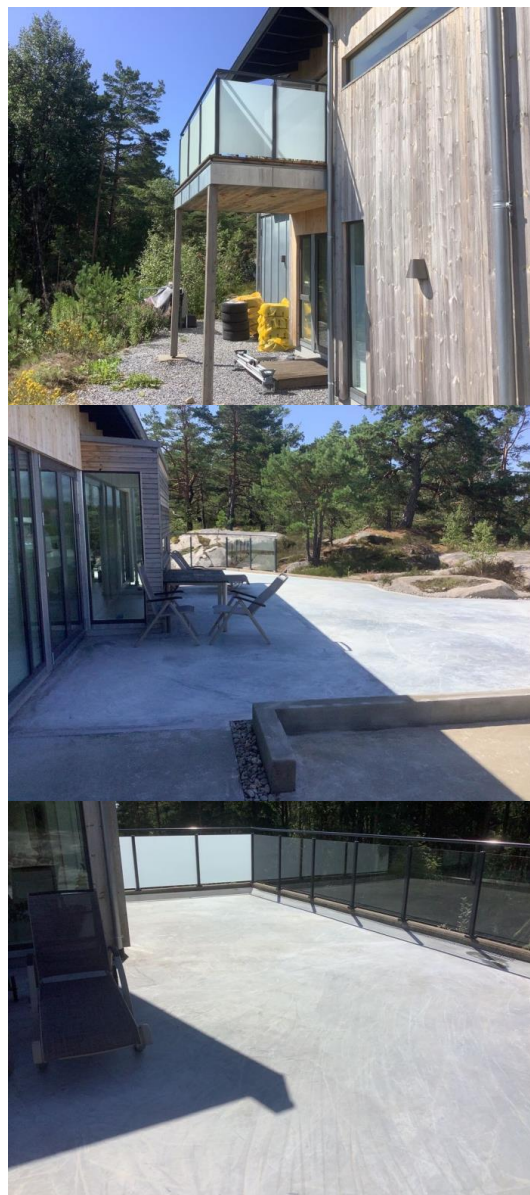
Balkongen i trekonstruksjon. Det er montert rekkverk i glass. Det er stor platting i betong utenfor første etasje, samt en utenfor hybelen i underetasjen.

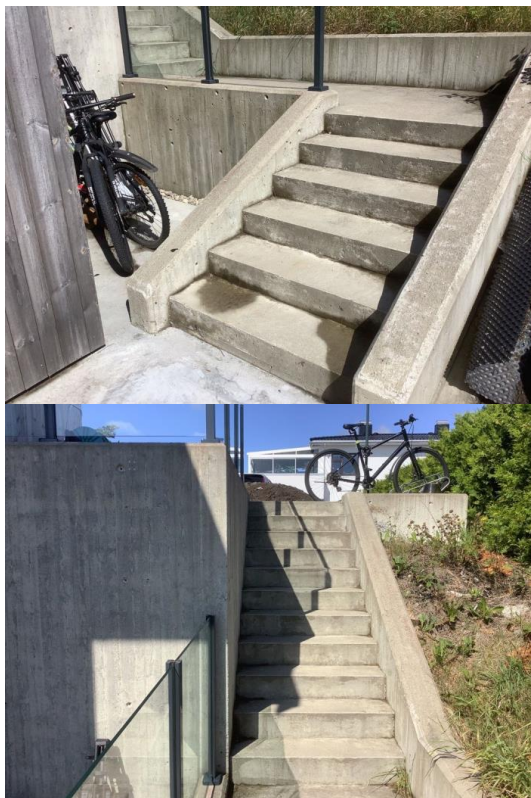
Betongtrapp med delvis glassrekkverk.

- Det er ikke montert rekkverk.

- Rekkverk må monteres for å lukke avviket.

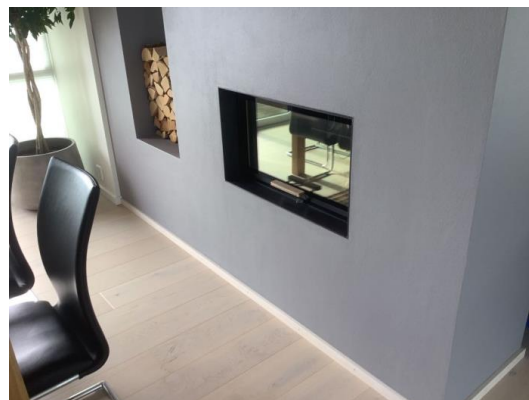
Det er montert vedovn i stuen.

Det er stålpipe.

- Avstanden mellom ildstedet og brennbart materiale er for liten.

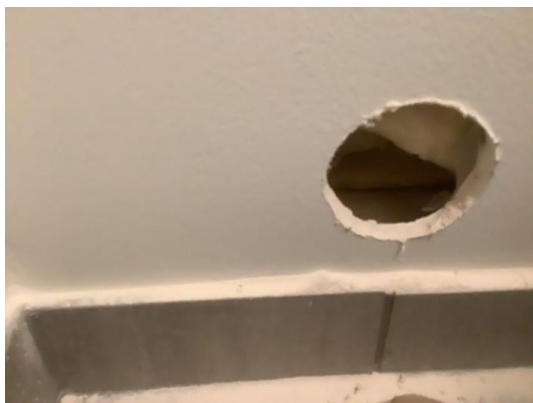
Det ble ikke observert fukt i ytterveggs svill på befaringen, men dette kan ikke garanteres, da dreneringen er en lukket konstruksjon og kan ha påvirkning for de ytre påkjenningene på ytterveggene. Måling er foretatt ved hulltaking.

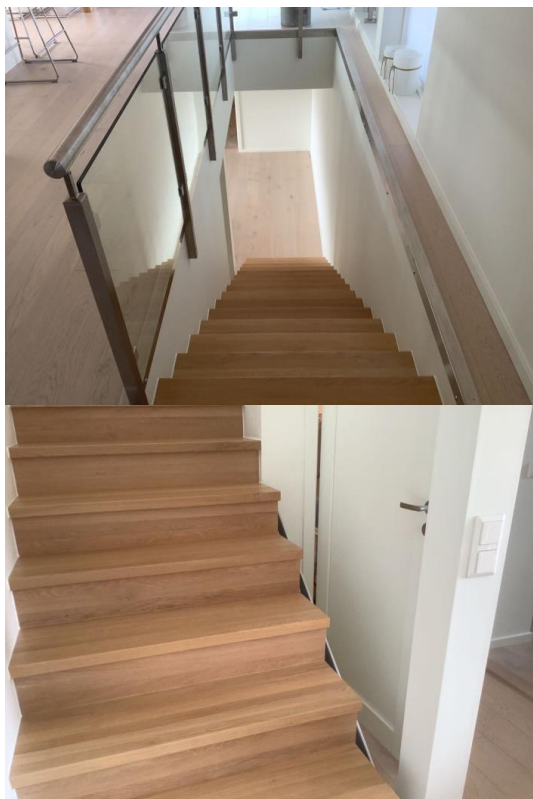
Lakkert trapp i eik, og tette trinn.

Det mangler rekkverk.

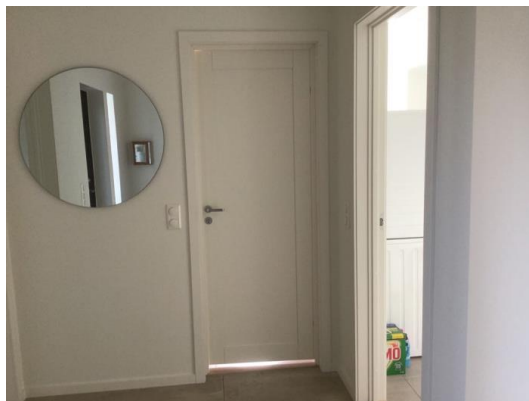
Innvendige hvite dører med hvitmalte karmen og rette kantprofiler. Normal funksjon på dørene, noe justering på dører kan forekomme. Det er kun foretatt stikkkontroll på funksjon av dører.

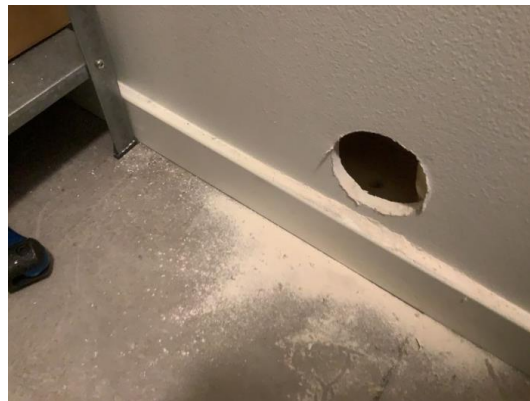
Det ble boret 73 mm hull bak dusjhjørnet, og ikke observert fukt i veggen.

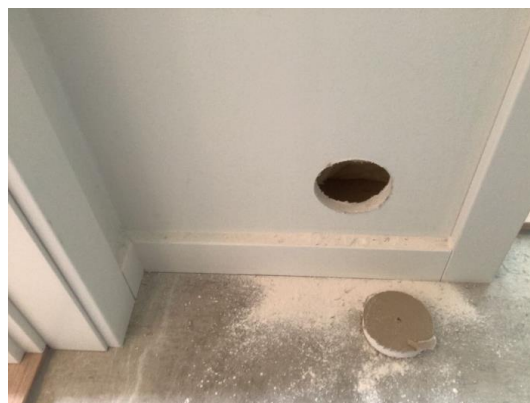
Det ble boret 73 mm hull, og ikke observert fukt i veggene.

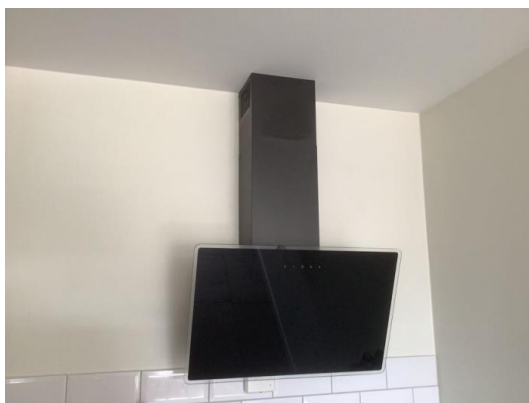
Det er montert avtrekksvifte over komfyr/platetopp.

- Det er kun kullfilterventilator på kjøkkenet og heller ikke andre forserte/mechaniske avtrekksløsninger fra kokesonen.

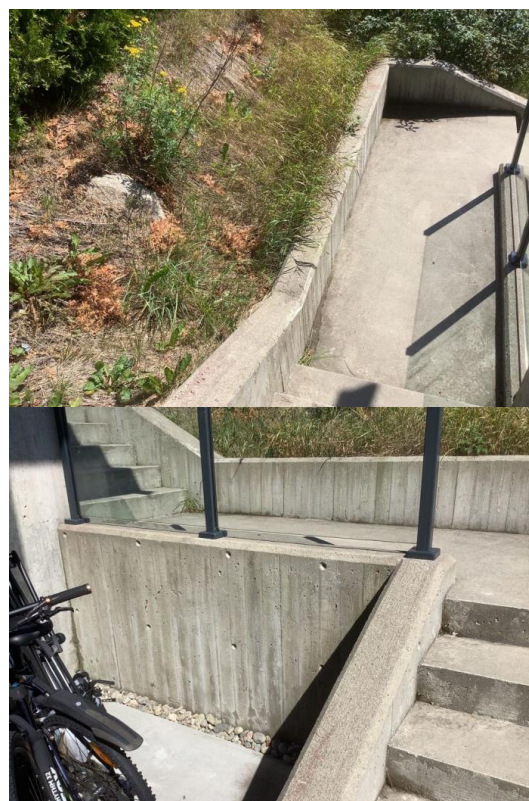
Det er oppført en betongmur.  
Muren er en del av trappen til underetasjen.

- Det mangler rekkverk/annen sikring på forstøtningsmuren(e) ut ifra dagens krav.
