Tilstandsrapport

Boligbygg med flere boenheter

Borghilds gate 39 A, 1721 SARPSBORG

Rapportdato: 11.03.2026

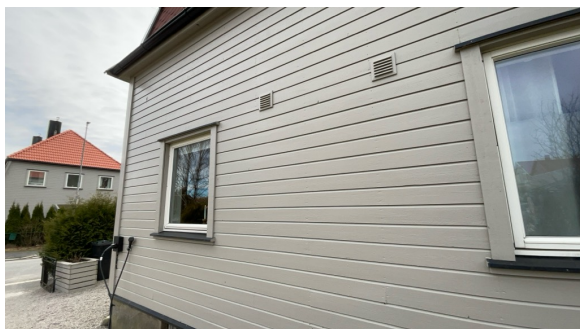
TG 2 Veggkonstruksjon

- Det er ingen eller liten lufting i nedre kant av kledning mot grunnmur.

- Uten tilstrekkelig lufting bak bordkledningen kan fuktighet som trenger inn bak bordene eller gjennom veggen innenfra ikke tørke opp. Dette skaper ideelle forhold for råtesopp og muggvekst.
- Det bør foretas tiltak for å bedre lufting av kledningen.

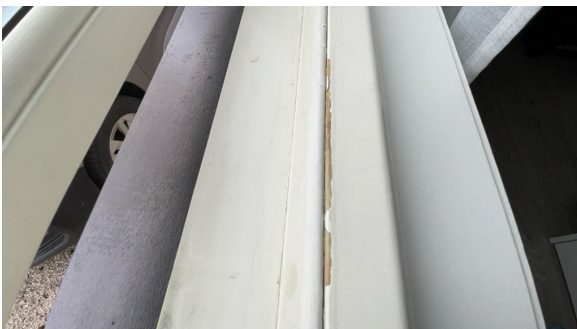
Noe malingsavskalling på soveromsvindu.

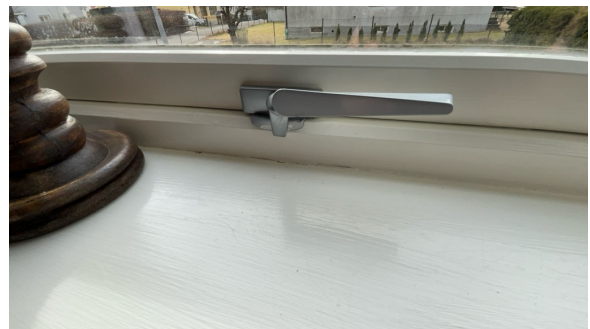
Håndtak på stuevindu tar litt imot beslag.

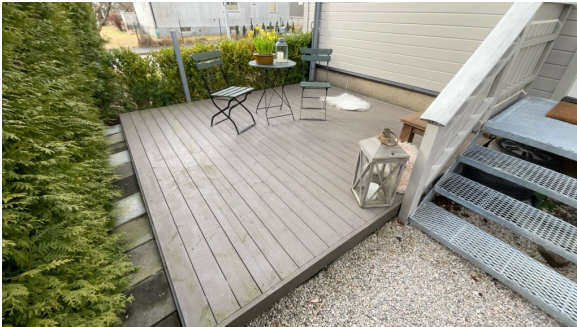
TG 2 Utvendige trapper

- Konstruksjonene har skjevheter.

- Lokal utbedring må utføres.

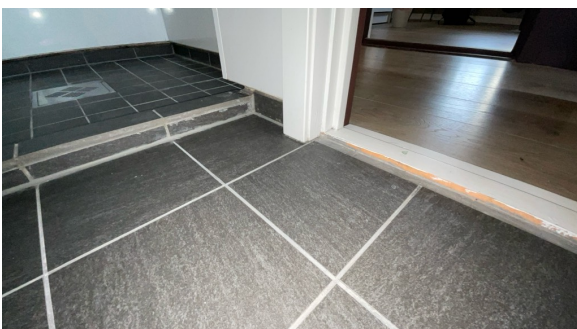
- Det er påvist at flisfuger har riss/sprekker.
- Det er påvist at noen fliser har bom (hulrom under).
- Det er påvist avvik i krav til høydeforskjell/fall-løsning på våtrommet.

Dusjsokkel er avsluttet høyere enn avslutning ved dørterskel.

For å lukke TG 3 avvik må fall/høydeforhold utbedres.

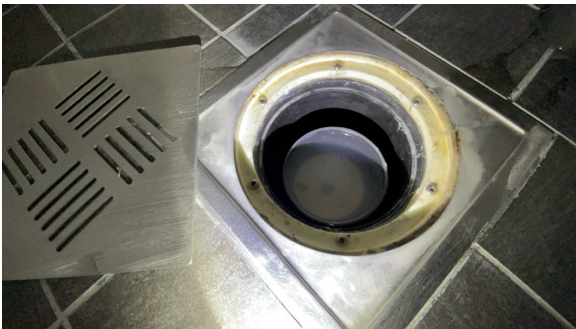
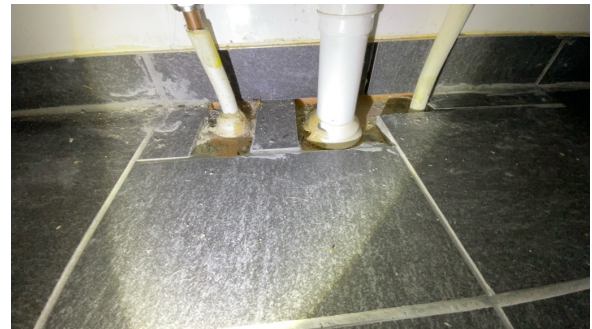
- Det er påvist mangelfull/feil utførelse rundt rørgjennomføringer e.l. som gir fare for fukt i konstruksjonen i våtsone.
- Mer enn halvparten av forventet brukstid er passert på membranløsningen.

- Løsningen/utførelsen rundt rørgjennomføringer gir fare for fukt inn i konstruksjoner.
- Overvåk konstruksjonen jevnlig. For å få tilstandsgrad 0 eller 1 må løsningen utbedres, men tidspunktet for når dette er nødvendig er vanskelig å si noe om.
- Det er viktig å merke seg at levetiden til en membran varierer basert på kvalitet, installasjon og bruk. Eldre membraner kan bli sprø og sprekke opp, noe som fører til at de mister sin vanntettende funksjon. Dette kan resultere i vannlekkasjer gjennom vegger og gulv og fuktskader.

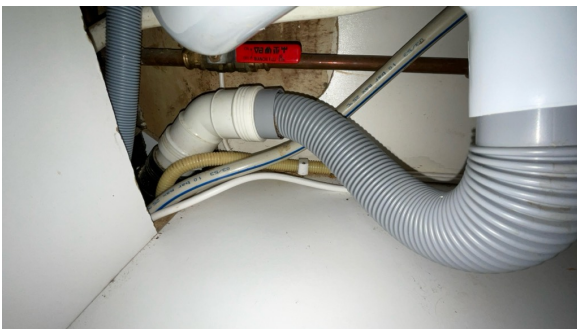
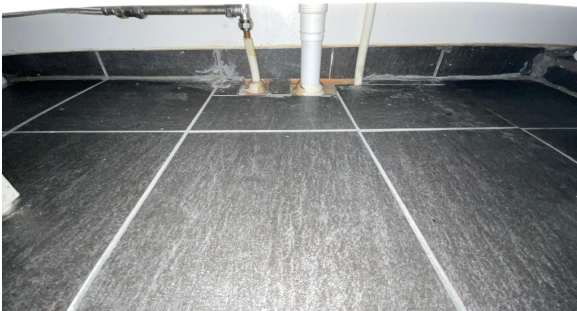
- Det er ikke behov for utbedringstiltak siden anlegget fungerer i dag, men ut ifra alder kan skader plutselig oppstå på eldre anlegg.

Det anbefales å utbedre stoppekran slik at denne kan stenge vannet uten å demontere underliggende avløpsrør.
