# Tilstandsrapport

Boligbygg med flere boenheter

Utsikten 17, 1604 FREDRIKSTAD

Befaringsdato: 04.11.2025

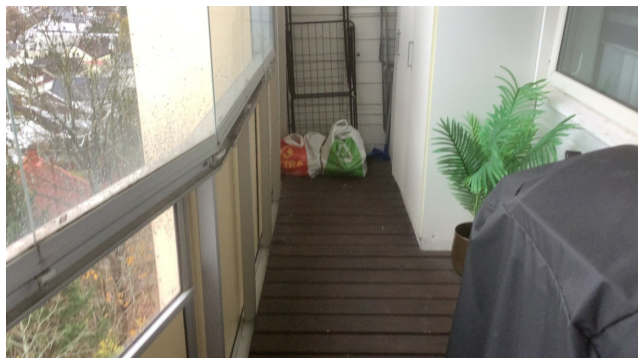
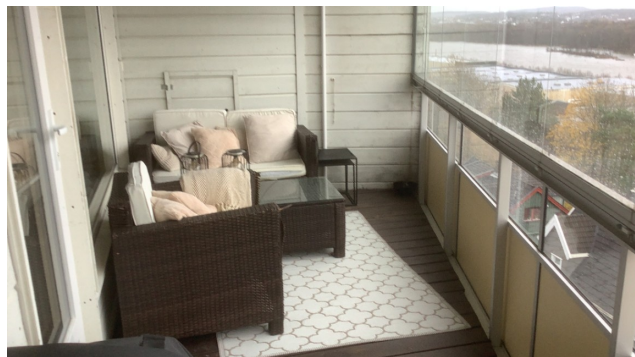
### TG 1 Balkonger, terrasser og rom under balkonger

Innglasset balkong.  
Vindusglass kan åpnes.  
Det er overliggende tregulv.  
Undergulv er ikke inspisert.

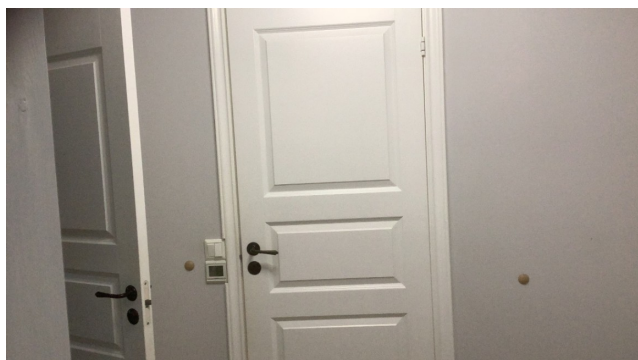
## ! TG I Innvendige dører

Innvendige hvite profilerte dører med hvitmalte karmen.  
Normal funksjon på dørene, noe justering på dører kan forekomme.  
Det er kun foretatt stikkkontroll på funksjon av dører.  
Dørene er ettermalte.

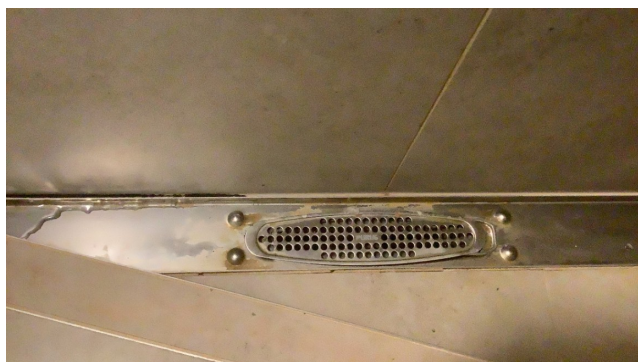
- Det er påvist at flisfuger har riss/sprekker.

Det er riss og løse fuger i dusjsonen.

Riss/sprekker i fuger kan føre til større vanntrykk og lekkasjer i underliggende konstruksjon.

Riss i fuger ved sluket.

Fugene bør byttes. Vær oppmerksom ved bruk. For å få tilstandsgrad 0 eller 1 må fugene byttes.

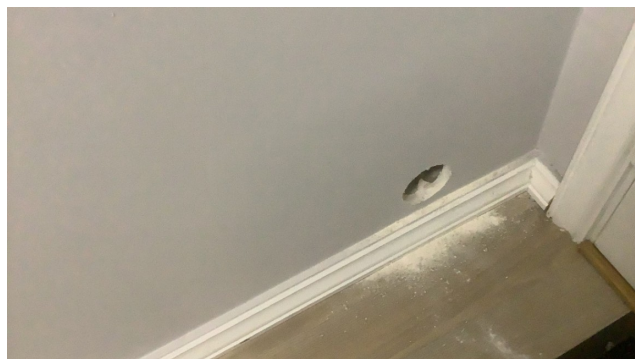
Det ble boret 73 mm hull bak dusjhjørnet, og ikke målt unormale fuktverdier i vegg. Det er kun foretatt en stikk-kontroll på hulltakingen, og det kan ikke garanteres at det kan være fukt andre steder.

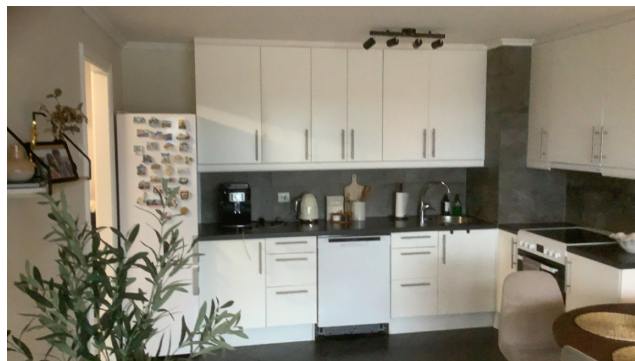
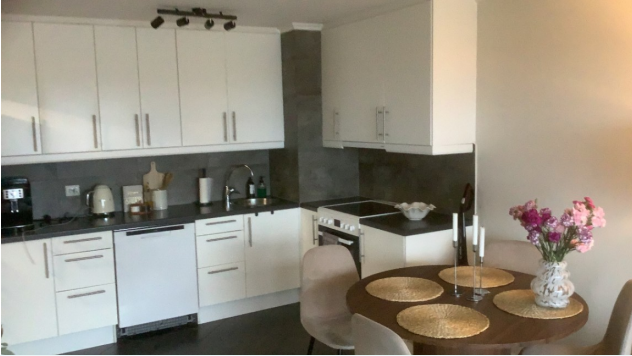
Innredningen fungerer med avviket.

Manglende komfyrvakt kan føre til større brannfare. Manglende waterguard kan føre til at vann ikke blir stoppet ved en eventuell vannlekkasje under kjøkkeninnredningen. Dette kan igjen føre til større vannskader. Innredningen fungerer, men er utdatert i hht dagens funksjonalitet.

Det anbefales å oppgradere innredningen.

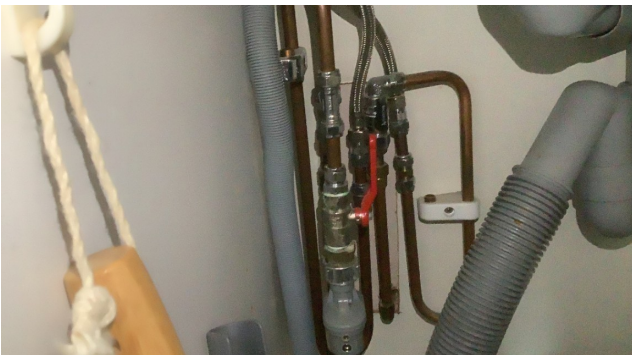
Ut ifra alder kan skader plutselig oppstå på eldre anlegg, og føre til vannskader. Ta jevnlig sjekk av vannrør og koblinger. Mer enn halvparten av forventet brukstid er passert på innvendige vannledninger. Tilstandsgrad 2 settes med hensyn til eldre anlegg uten symptomer på lekkasjer som må påregnes utbedret i henhold til NS 3600.

Stoppekran i benkeskapet.

- Det er ikke behov for utbedringstiltak siden anlegget fungerer i dag, men ut ifra alder kan skader plutselig oppstå på eldre anlegg.
- Anlegget må sjekkes av fagperson, som må utføre eventuelle tiltak på anlegget.

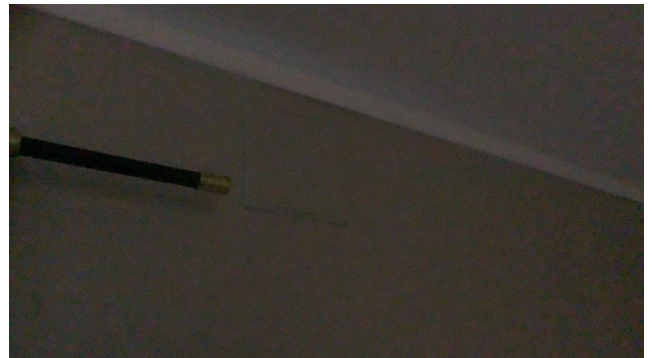
### ! TG 1 Ventilasjon

Boligen har naturlig avtrekk, og ventiler i vegger.
