Tilstandsrapport

Tomannsbolig

Øvre Langgate 70 B, 1743
KLAVESTADHAUGEN

Oppdragsnr.: 21001-1643

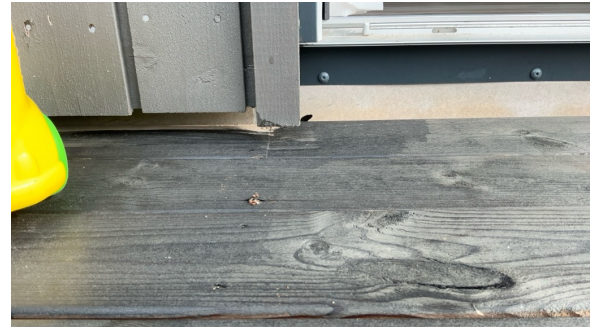
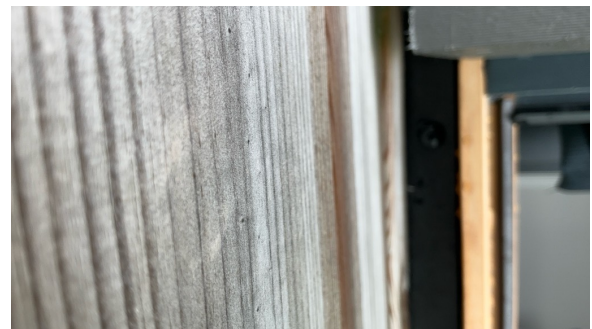
TG.2 Balkonger, terrasser og rom under balkonger

Minste avstand på liggende spiler. For å sikre at spalten ikke overstiger 20 mm, er det viktig å ta hensyn til måltoleranser og krymping i trevirket ved monteringen.

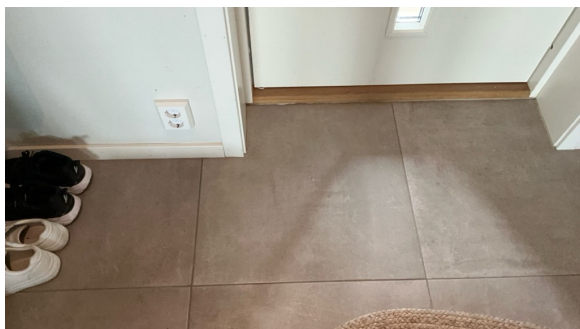
TG 2 Etasjeskille/gulv mot grunn

- Målt høydeforskjell på mellom 10 - 20 mm innenfor en lengde på 2 meter. Tilstandsgrad 2 gis med bakgrunn i standardens krav til godkjente måleavvik.

- For å få tilstandsgrad 0 eller 1 må høydeforskjeller rettes opp. Ytterligere undersøkelser må foretas for å få kartlagt omfanget for utbedring.

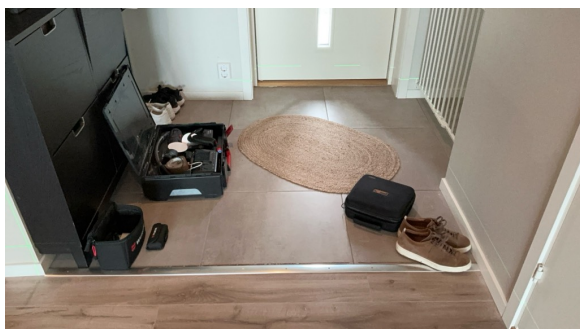
TG 2 Etasjeskille andre etasje

- Målt høydeforskjell på mellom 10 - 20 mm innenfor en lengde på 2 meter. Tilstandsgrad 2 gis med bakgrunn i standardens krav til godkjente måleavvik.

- For å få tilstandsgrad 0 eller 1 må høydeforskjeller rettes opp. Ytterligere undersøkelser må foretas for å få kartlagt omfanget for utbedring.

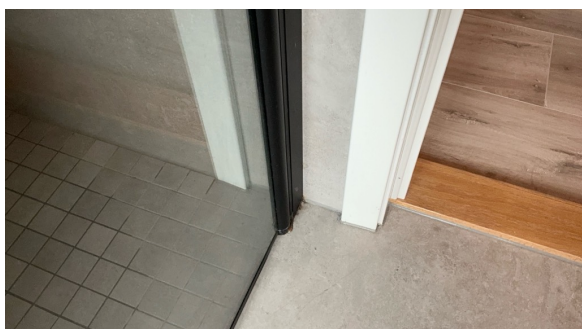
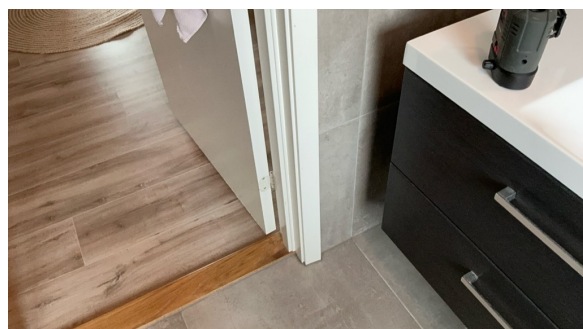
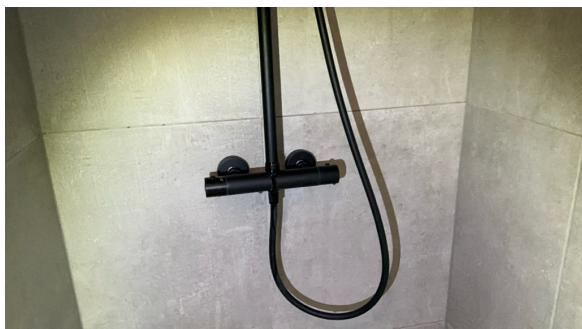
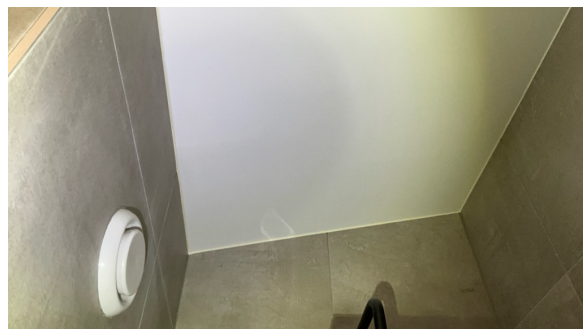
TG 2 Overflater Gulv

- Det er påvist at flisfuger har riss/sprekker.
- Det er påvist avvik i fallforhold til sluk i forhold til krav i forskrift på byggetidspunktet.

- Det må foretas utbedring av fallforhold.
- Fuger bør skiftes ut.
- Et bad med manglende/reduert fall til sluk blir mindre funksjonelt og sikkert for brukeren. Dette kan medføre stående vann på gulvet, vann som ikke ledes effektivt til sluket, økt risiko for at vann renner ut av rommet og redusert sklisikkerhet på gulvet.

Anbefaler membrankant ved terskel.
