# Tilstandsrapport

Tomannsbolig

Øvre Langgate 70 B, 1743 KLAVESTADHAUGEN

Befaringsdato: 02.09.2025

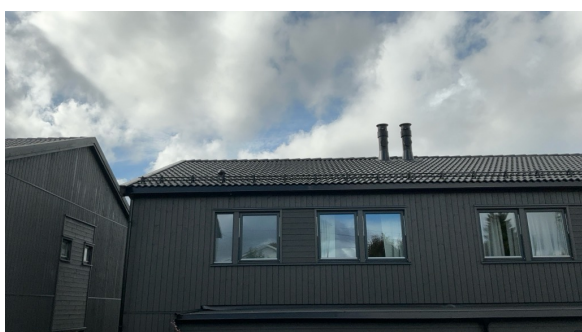
## TG 2 Veggkonstruksjon

Det registreres stedvis brutt overflate rundt spikerhoder i kledningsbord på fasade. Brutt overflate ved spikerhoder gir økt risiko for fuktoppsug i treverket, samt oppsamling av smuss som kan føre til raskere nedbrytning av kledningen rundt innfestingspunktene. Disse må sparkles og males.

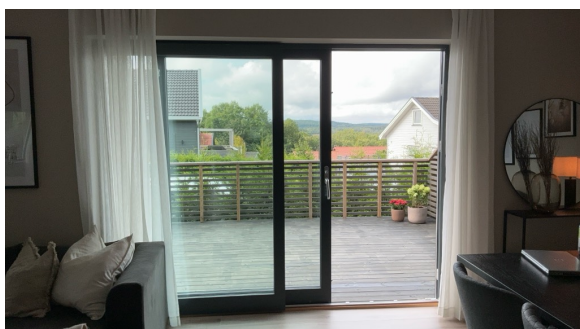
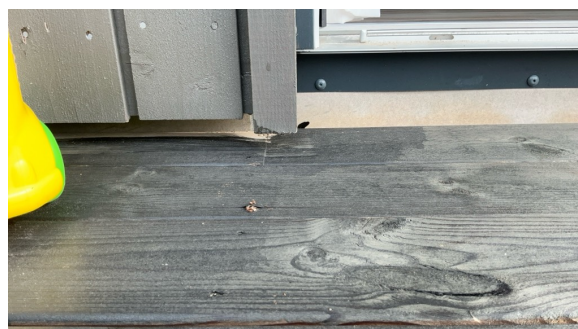
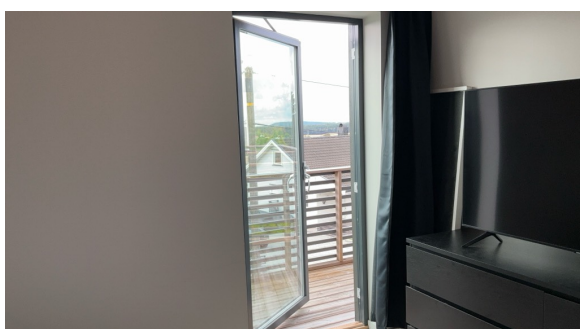
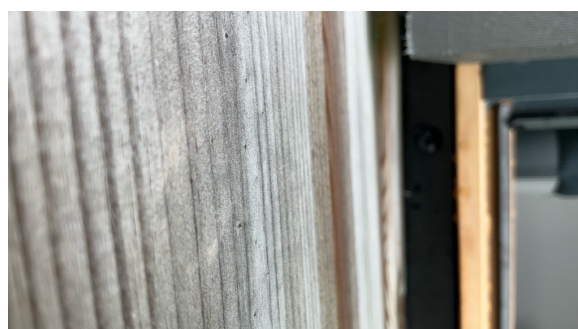
## TG 2 Balkonger, terrasser og rom under balkonger

Balkonger oppført i trekonstruksjoner.  
Ukjent utførelse under terrassebord i andre etasje.

- Åpninger i rekkverk må endres for å tilfredsstille krav på byggemeldingstidspunktet.

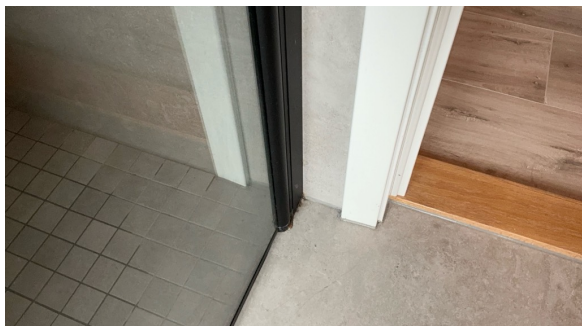
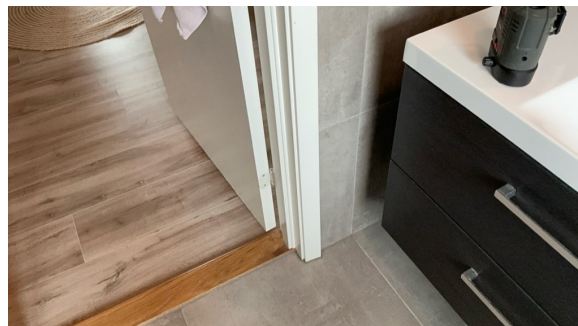
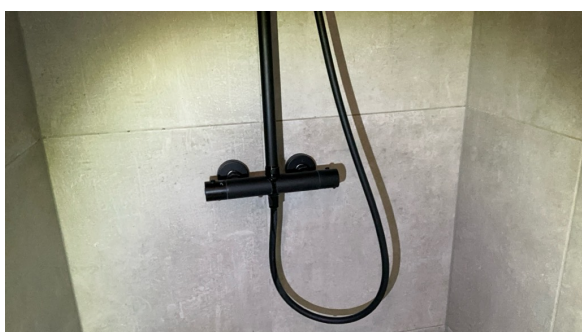
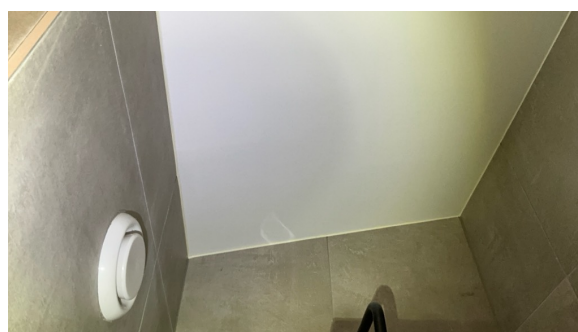
## ANDRE ETASJE > BAD/VASKEROM

### TG 2 Overflater Gulv

- Det er påvist at flisfuger har riss/sprekker.
- Det er påvist avvik i fallforhold til sluk i forhold til krav i forskrift på byggetidspunktet.

Anbefaler membrankant ved terskel.

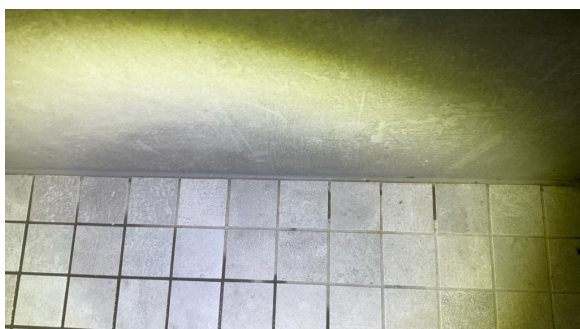
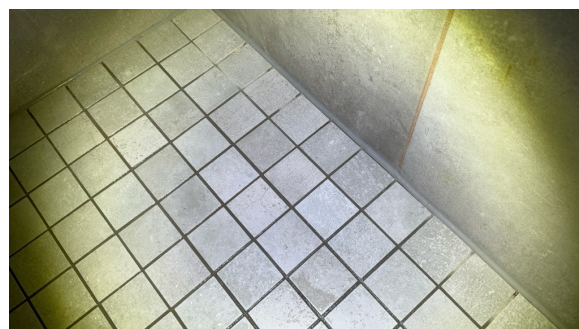
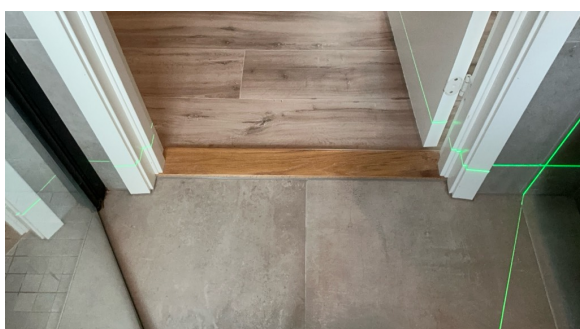
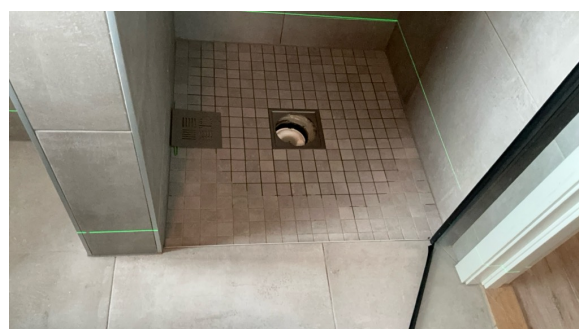
## ANDRE ETASJE > BAD/VASKEROM

### TG 2 Sluk, membran og tettesjikt

Innhent dokumentasjon om mulig.

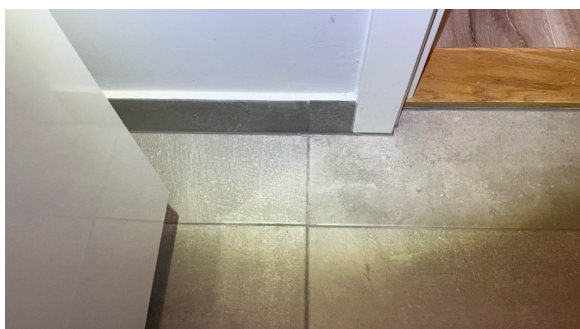
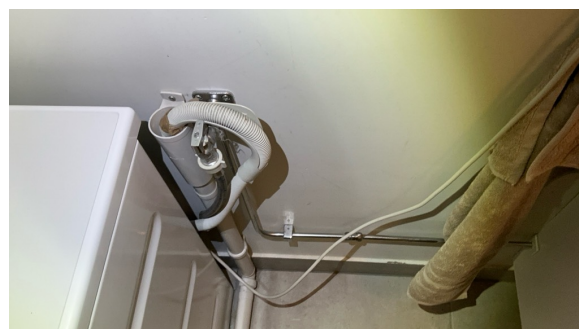
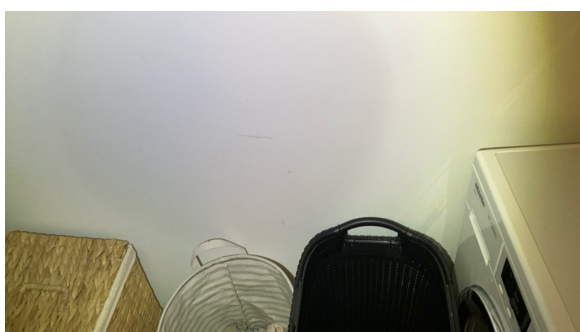
## FØRSTE ETASJE > VASKEROM M/TOALETT

### TG 2 Overflater Gulv

- Det er påvist at flisfuger har riss/sprekker.
- Det er påvist avvik i fallforhold til sluk i forhold til krav i forskrift på byggetidspunktet.

Under trapp er det avvik i fall fra forskrifs krav, men der er godt fall ellers.  
Manglende slutførelse under trapp.

Det bør etableres membrankant under trapp.

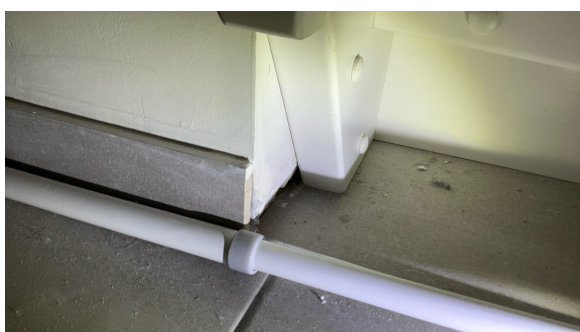
## FØRSTE ETASJE > VASKEROM M/TOALETT

### TG 2 Sluk, membran og tettesjikt

Det må etableres membrankant under trapp.

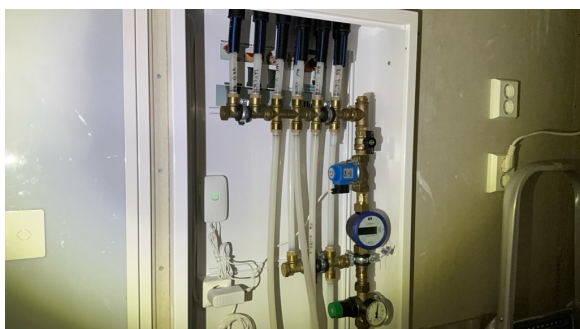
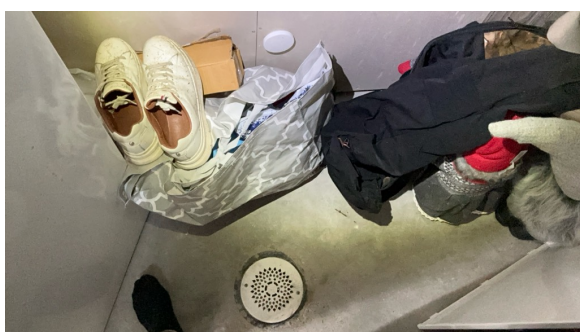
## TG 2 Avløpsrør

Det er avløpsrør av plast.

Ventilasjon må etableres.
