# Tilstandsrapport

Boligbygg med flere boenheter

Lindesnes' gate 42 C, 1707 SARPSBORG

Rapportdato: 19.08.2025

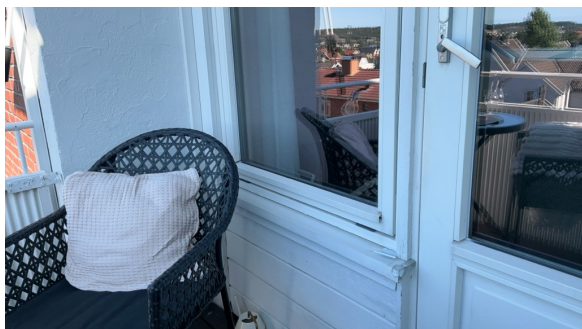
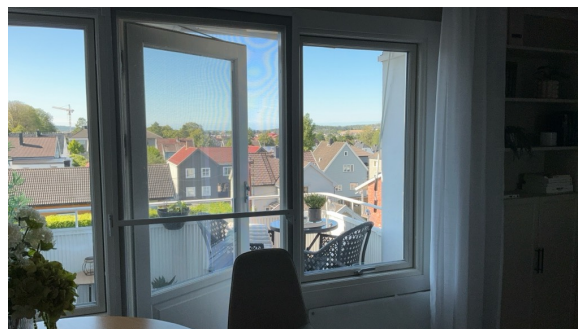
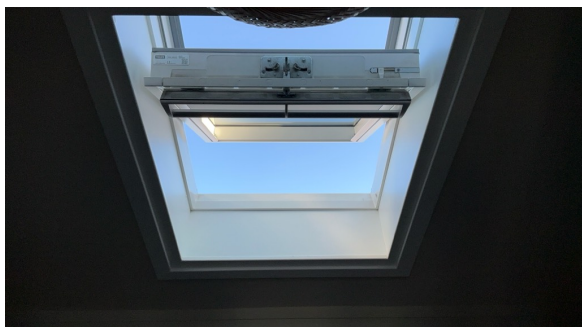
### TG 1 Vinduer

Bygningen har malte trevinduer med 2-lags glass og takvindu.

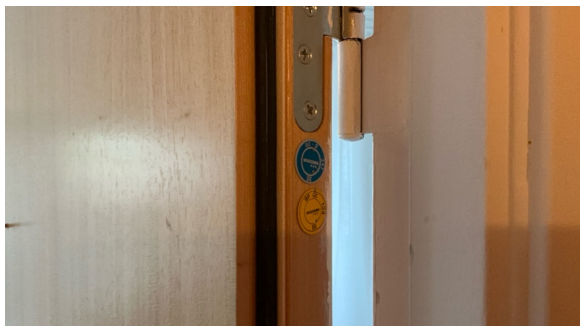
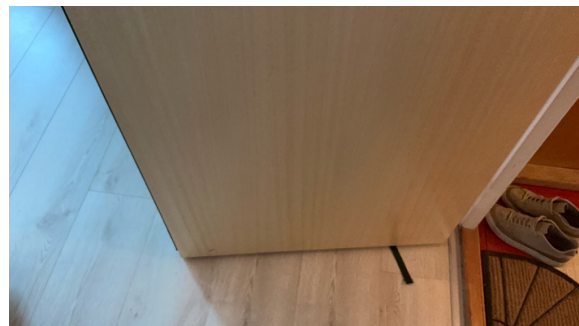
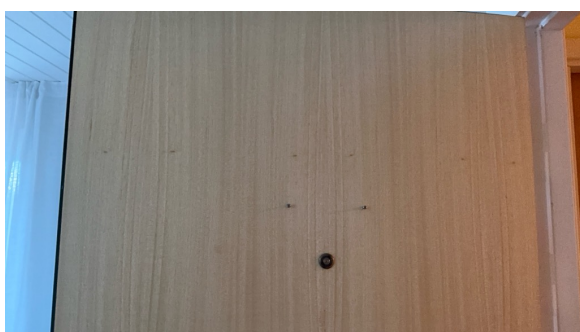
### TG 1 Dører

Til leiligheten er det en brann- og lyd klassifisert ytterdør.

Kun noen mindre merker på dørene, som anses som normal bruksslitasje.

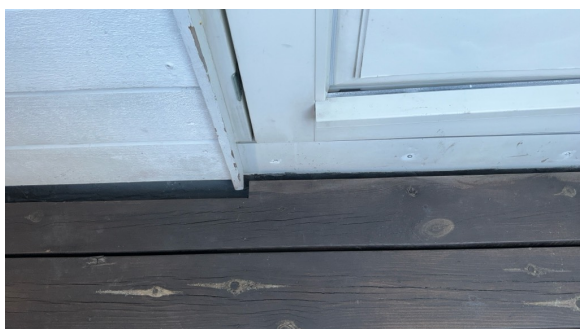
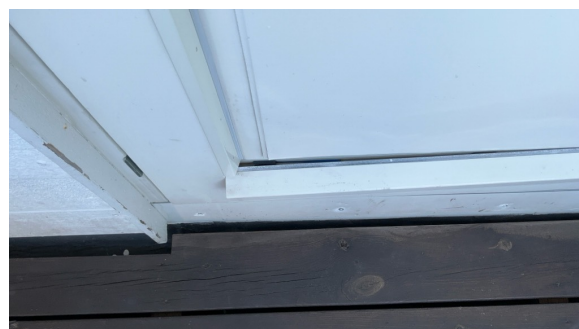
## TG 2 Balkongdør

- Karmene i dører er værslitte utvendig og det er sprekker i treverket.

Fuktskader i sør.

Dør må utbedres for å hindre ytterligere skade.

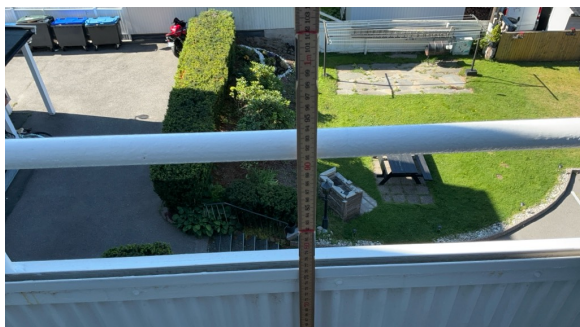
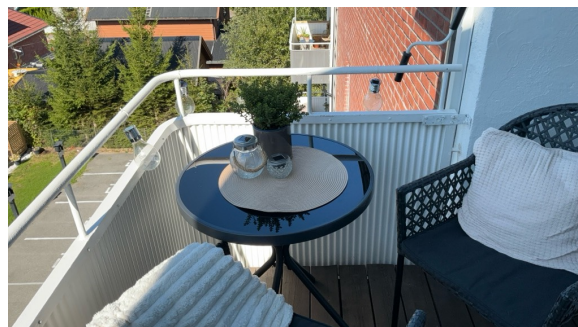
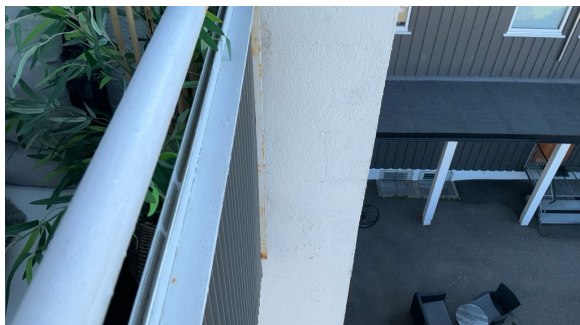
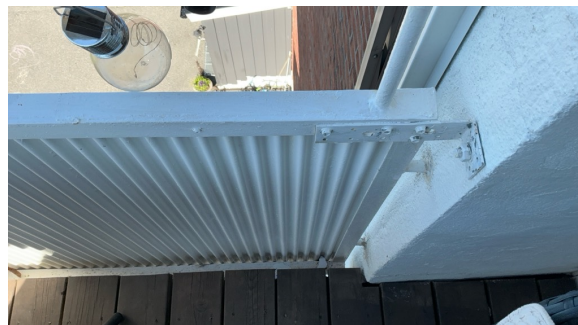
## TG 2 Balkonger, terrasser og rom under balkonger

Fra stuen er det utgang til en balkong med støpt gulv med overliggende terrassebord, og rekkverk av platekledd stålkonstruksjon..

Dersom rekkverket skal tilfredsstillere dagens krav til rekkverk, må rekkverket endres.  
Vedlikehold.

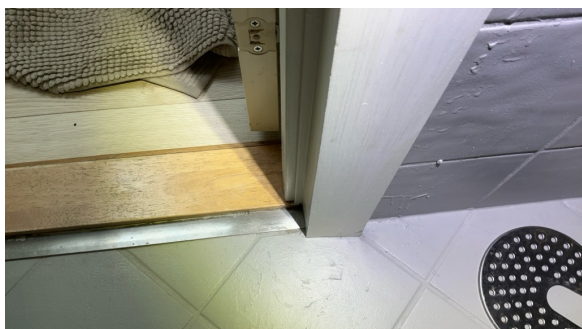
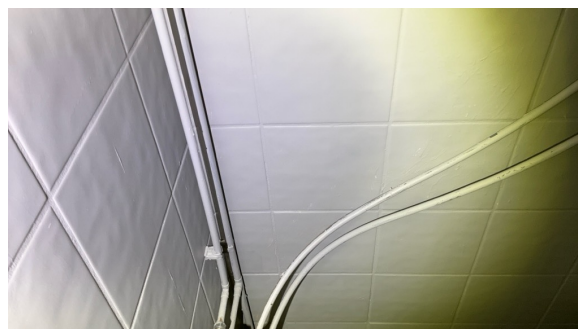
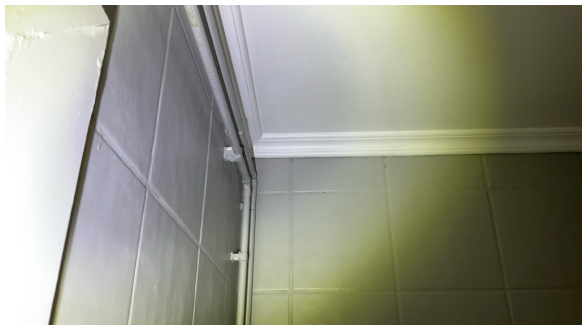
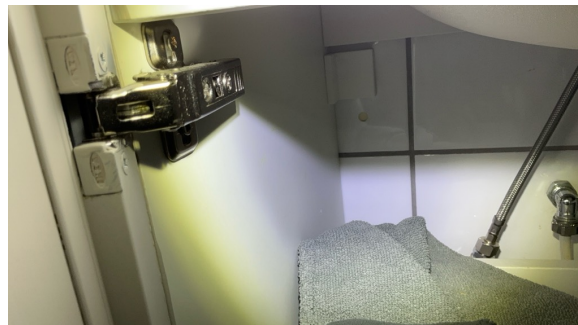
- Det er påvist at noen fliser har bom (hulrom under).
- Det er vindu/dør med ikke fuktbestandige materialer i våtsonen (ved vask, dusj, badekar, osv.), løsningen eller byggematerialet er uegnet.

Høyde avvik på fliser.

- Det må gjøres tiltak for å lukke avviket.
- Uegnede materialer må fuktbeskyttes/utskiftes.

Det må forventes utbedringer av overflater.

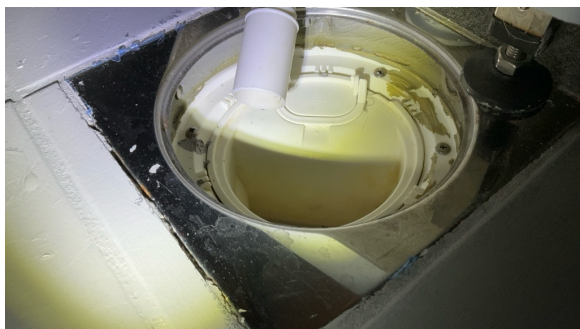
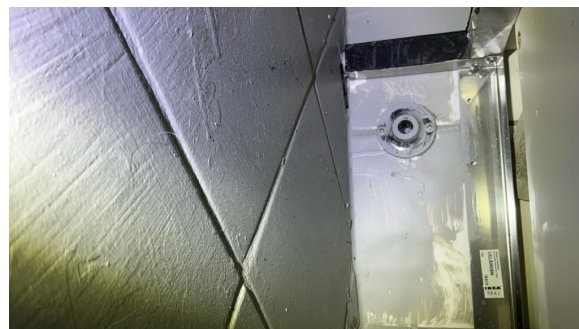
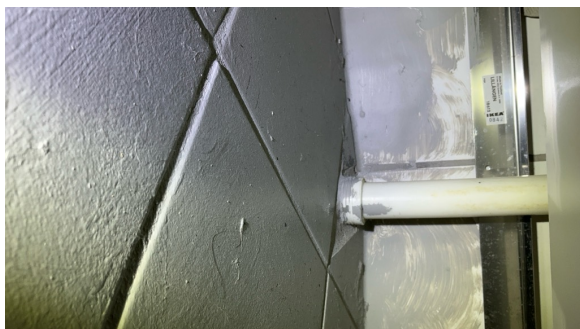
## TG 2 Overflater Gulv

- Det er påvist at høydeforskjell fra topp slukrist til gulv/synlig topp membran ved dørterskel er mindre enn 25 mm.
- Det er påvist at noen fliser har bom (hulrom under).
- Det er påvist avvik i fallforhold til sluk i forhold til krav i forskrift på byggetidspunktet.

Membran ligger skjult under fliser og tilstand kan ikke avdekkes uten inngripen i konstruksjonene. Ingen dokumentasjon på selve utførelsen foreligger. Utførelsen med hensyn til bruk av slukmansjett og membran er uoversiktlig, og det kan følgelig derfor ikke sies at løsningen er fullgod og vannsikker mot lekkasjer. Utilfredsstillende løsning på rørgjennomføringer i gulv og vegg, som kan gi økt risiko for fuktinntrengning og skader i underliggende og tilstøtende konstruksjonen.

Det må gjøres tiltak for å utbedre rørgjennomføringer.

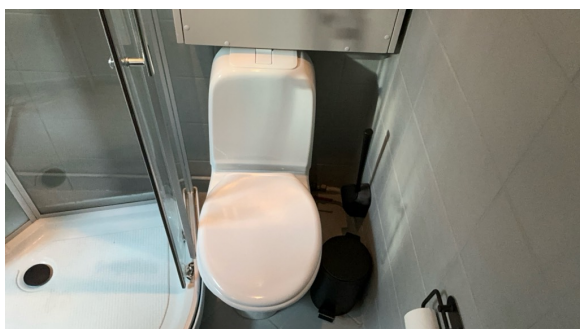
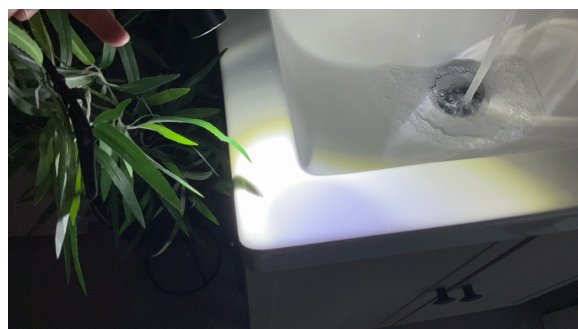
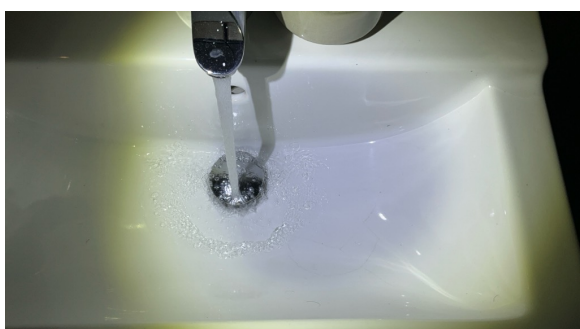
## TG 2 Sanitærutstyr og innredning

- Det er påvist riss/sprekker i utstyr på våtrommet.

- Riss er vanligvis overfladiske skader i servantens overflate eller glasur. Konsekvensene av riss er hovedsakelig kosmetiske.

Den enkelte må vurdere behov for tiltak.

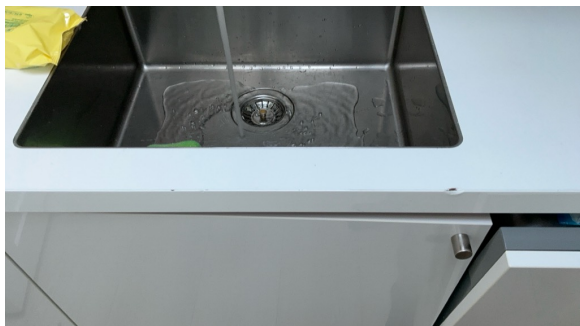
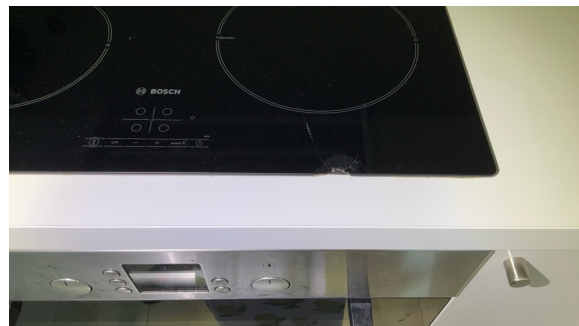
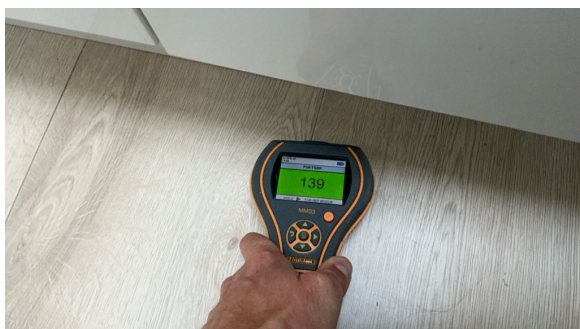
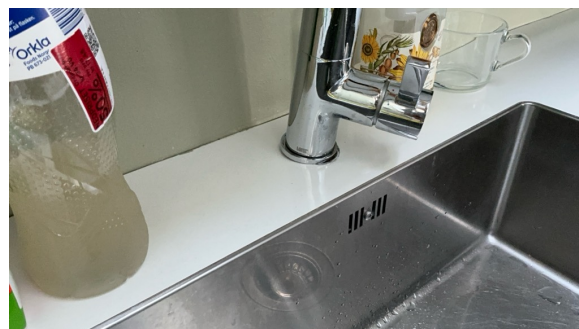
- Det er påvist at overflater har noe skader.

Kran må utbedres.

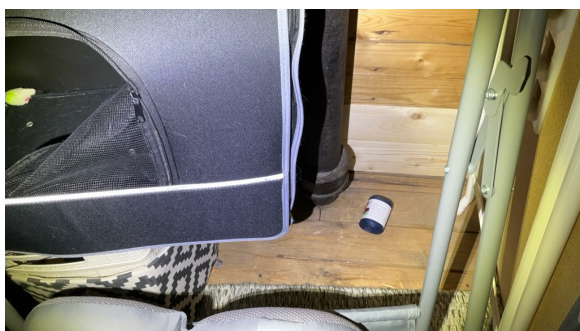
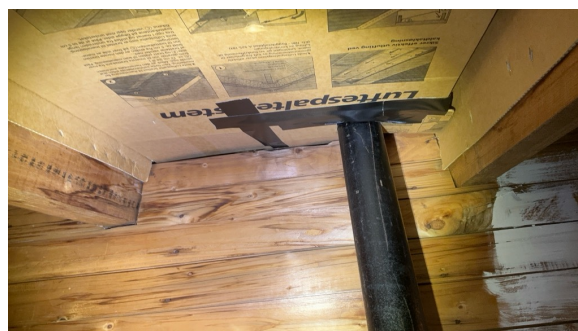
## TG 2 Avløpsrør

Det er avløpsrør av støpejern og plast.

- I forbindelse med oppgradering av våtrom vil det være naturlig med utskiftning av rør.
- Det er ikke behov for utbedringstiltak siden anlegget fungerer i dag, men ut ifra alder kan skader plutselig oppstå på eldre anlegg.

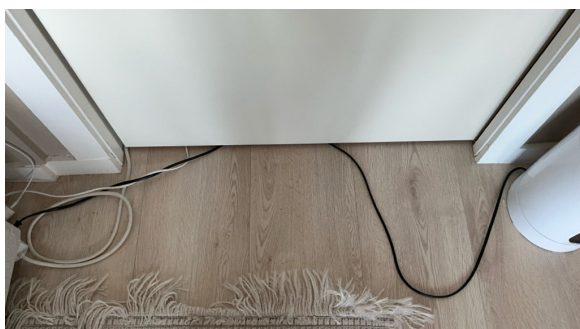
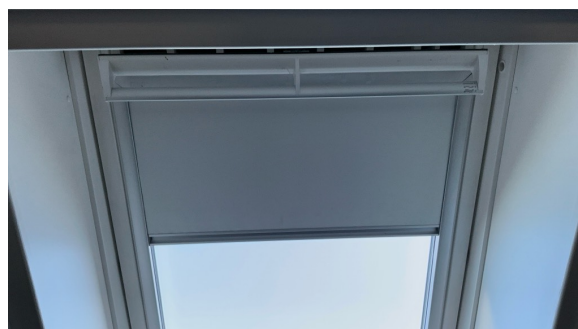
## TG 2 Ventilasjon

Boligen har naturlig ventilasjon.

- Bedre ventilering må etableres.

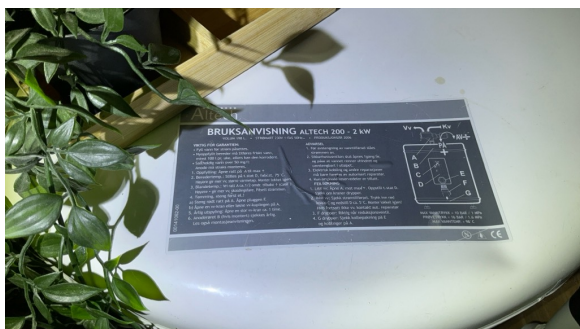
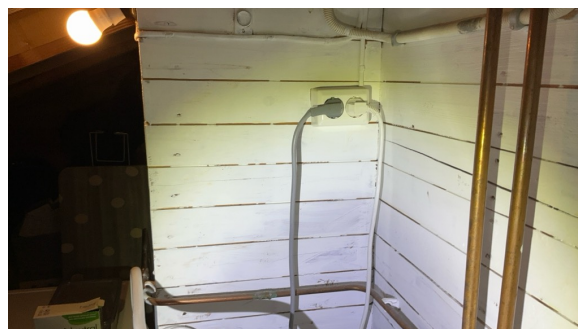
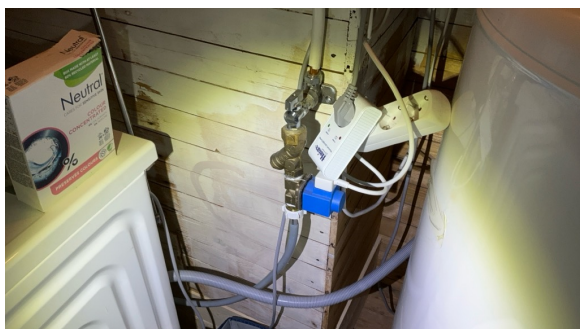
## ! TG 2 Varmtvannstank

Varmtvannstanken er på 190 liter.

Det er ikke behov for utbedringstiltak siden tanken fungerer i dag, men ut ifra alder kan skader plutselig oppstå på eldre tanker.

- Det bør etableres tilfredsstillende avrenning eller lekkasjesikring ved varmtvannstank.
- Det bør etableres tilfredsstillende el-tilkobling etter gjeldende forskrift.

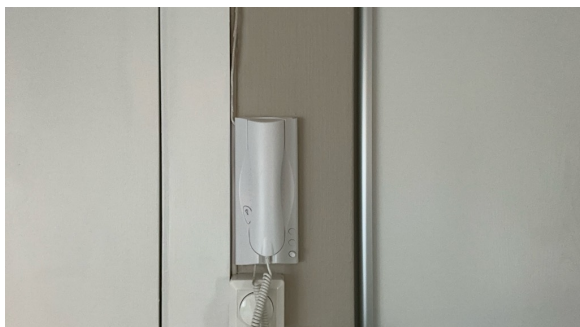
## ! TG 1U Calling anlegg

Leiligheten er utsyrt med porttelefon og automatisk åpning av hoveddøren i bygningen.

Utstyret er ikke funksjonstestet eller tilstandsvurdert av takstingeniør
