# Tilstandsrapport

Leilighet

Farmanns gate 16, 1607 FREDRIKSTAD

Befaringsdato: 20.08.2026

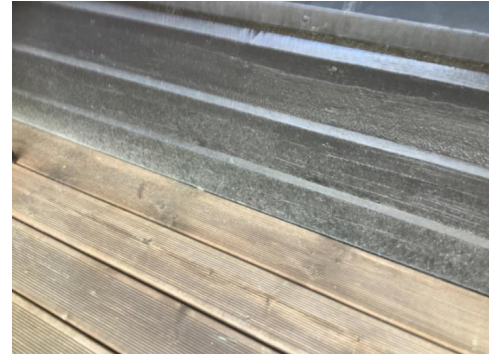
Det er foretatt en visuell inspeksjon av bygningens utvendige kledning. Veggens bærekonstruksjon er en lukket konstruksjon og har derfor ikke vært tilgjengelig for inspeksjon uten bygningsmessige inngrep. Tilstandsvurderingen er basert på synlige forhold ved befaringstidspunktet og omfatter liggende trekledning. Eventuelle skjulte feil eller skader i bakliggende konstruksjon kan ikke utelukkes på grunnlag av den utførte visuelle kontrollen. Tilstandsgrad (TG) er gitt for kledningen.

- Kledningen bør ha tilstrekkelig avstand til balkonggulvet for å sikre god lufting og redusere risikoen for fukt- og råteskader. Dersom tiltak ikke iverksettes, kan dette føre til at kledningen trekker til seg fuktighet, noe som øker faren for råte og skader på både kledning og underliggende konstruksjon.

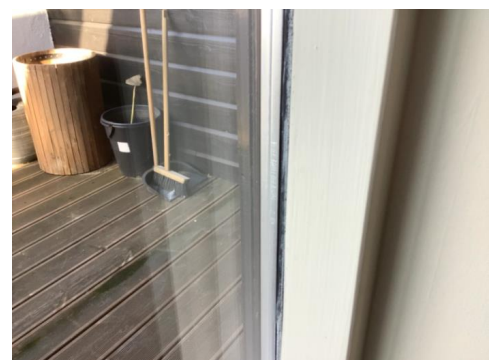
Vinduene har malte trerammer og to-lags glass. Avhengig av lys- og solforhold kan punktering i glass være vanskelig å se, og derfor kan det være tilfelle at glass er punktert uten at det er oppgitt i denne rapporten. Det blir kun gjort kontroll på enkelte vinduer, avvik på årstall kan forekomme.

- Vinduer bør følges opp med jevnlig kontroll og vedlikehold, og det må påregnes at enkelte vinduer eller glass må skiftes ut på grunn av alder. Konsekvensen av å ikke utbedre eldre isolerglassruter er økt risiko for punktering, redusert isolasjonsevne, kondens og fuktskader i tilstøtende konstruksjoner.

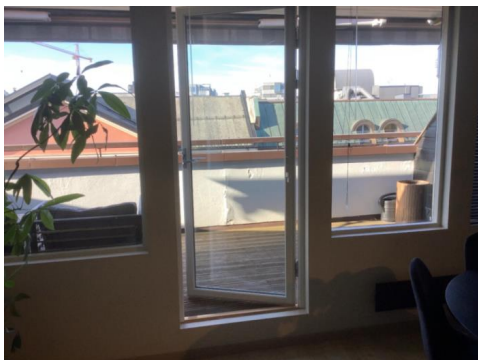
Malt balkongdør med stort glassfelt.  
Døren er fra 2026 og har trelags glass.

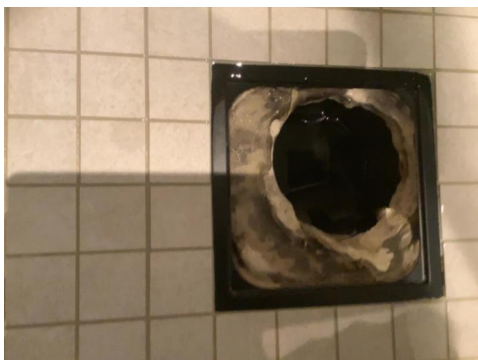
Fliser bak innredninger er ikke sjekket.  
Det er ikke observert skader på flisene, ei heller fugene.  
Dusjnisen er nedsenket.

- Det anbefales at overgangen mellom sluk og tettesjikt utbedres av fagperson for å sikre korrekt utførelse og redusere risikoen for lekkasjer og fuktskader i konstruksjonen. Konsekvensen av ikke-fagmessig utførelse er økt fare for vanninntrenging, skjulte skader og fremtidige kostnader til utbedring.
- Det anbefales at overgangen mellom sluk og tettesjikt utbedres av fagperson for å sikre korrekt utførelse. Konsekvensen av ikke-fagmessig utførelse er økt risiko for lekkasjer og fuktskader i konstruksjonen, samt redusert levetid og funksjon på våtrommet.

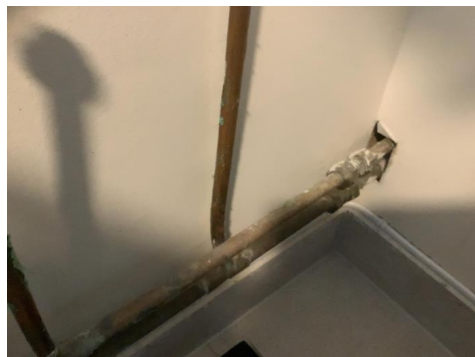
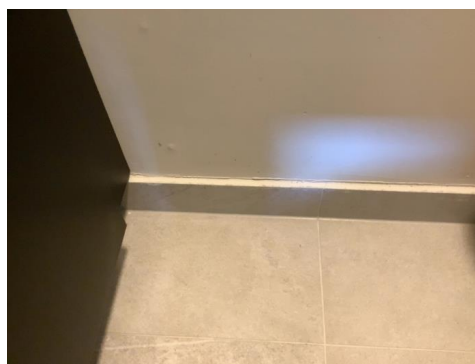
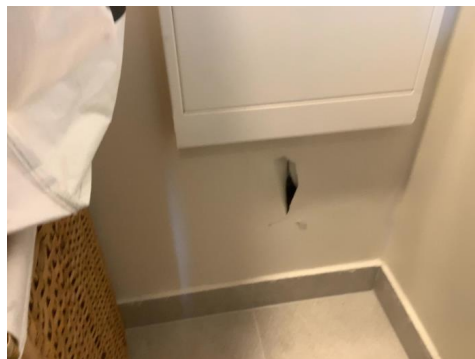
Under fordelerskapet er det et hull i veggplatene. Hullet bør tettes.

- Hullet ved gjennomføring av vannrør i vegg bør tettes med egnet materiale for å hindre fuktinntrengning og redusere risiko for skader på konstruksjonen. Åpne hull kan føre til fuktskader, råte og økt fare for skadedyr.

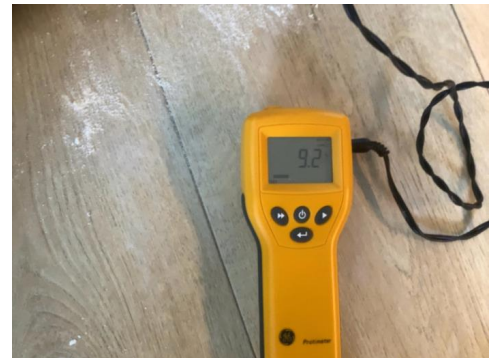
Det ble boret 73 mm hull i vegg mot svill, og ikke observert fukt i vegg.

Det er kun foretatt en stikk-kontroll på hulltakingen, og det kan ikke garanteres at det kan være fukt andre steder.

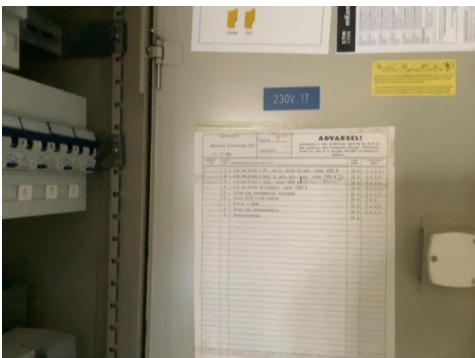
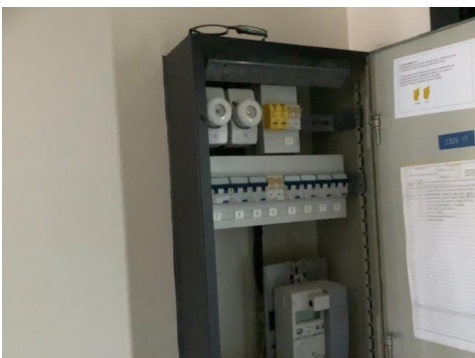
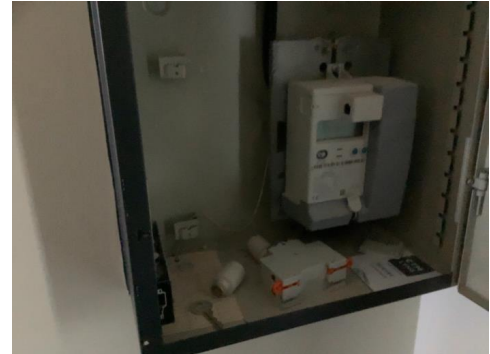
- Manglende samsvarserklæring øker sannsynligheten for at det elektriske anlegget er utført av ufaglærte og at anlegget har feil og mangler. Dette øker fare for brann- og støt og kan i verste fall utgjøre fare for liv og helse. Det kan i tillegg medføre utbedringskostnader. Det er derfor behov for at en kvalifisert elektrofaglig person kontrollerer det elektriske anlegget.
