# Tilstandsrapport

Enebolig

Ingedalveien 110, 1746 SKJEBERG

Befaringsdato: 05.01.2026

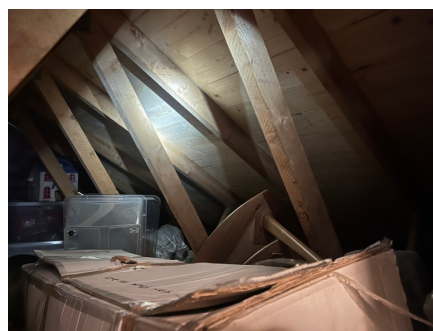
Det finnes misfarging etter fukt og kondens i deler av undertak på de delene av loftet der undertaket er synlig.

Del av takkonstruksjon og loft over tilbygg i stua.

Det bør foretas jevnlige inspeksjoner av loftet og takkonstruksjonen, med hensyn til eventuell inntrengning av fukt, og utvikling av misfarging etter kondens. Det bør vurderes å etablere luke for adkomst og besiktigelse av loft og takkonstruksjon over hanebjelken.

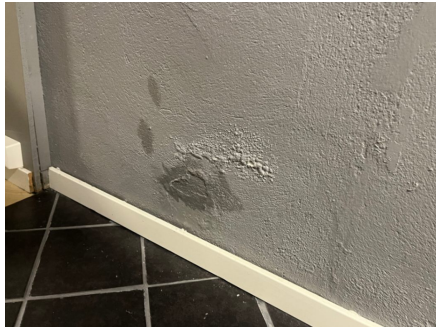
Det er saltutslag på en begrenset del av vegg, som ligger under terrengnivå og under utekranen. Det opplyses at saltutslaget oppsto etter en tidligere utvendig lekkasje i forbindelse med utekranen.

Saltutslag på vegg i rom under terreng.

Konstruksjonene bør holdes under oppsikt med hensyn til eventuell utvikling av fukt i konstruksjonene. Med hensyn til bygningens alder, må man på sikt forvente å kunne avdekke skjulte feil og mangler i forbindelse med eventuelle arbeider med de utforede konstruksjonene, og gulvoverflaten som er av laminat.

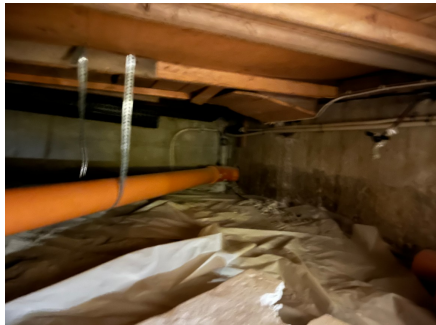
Krypkjellere kan på generelt grunnlag være en risikokonstruksjon med hensyn til fukt og kondens.

Krypkjeller under baderommet.

Krypkjelleren bør holdes under jevnlig oppsikt med hensyn til eventuell utvikling av fukt og kondens i konstruksjonene.

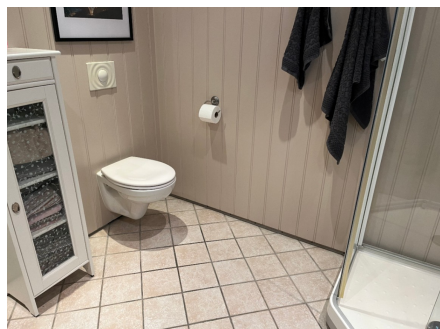
Del av baderommet.

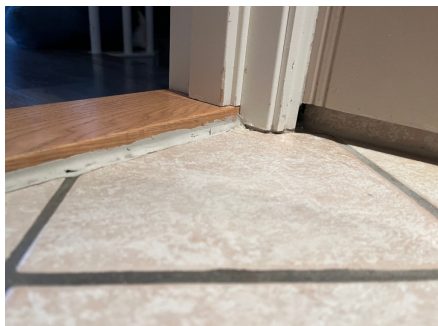
Avslutning mot dørterskel.

Sluket bør holdes under oppsikt og rengjøres regelmessig.

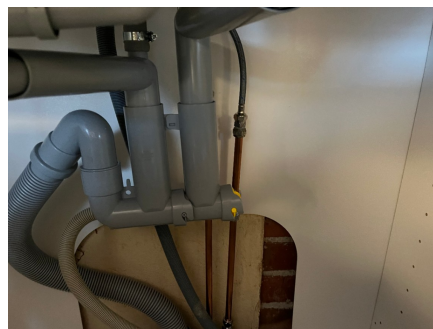
Vannmåler og stoppekran. Deler av røropplegget fremstår med en enkel utførelse.

Røropplegget i kjøkkenbenken.

- Det er ikke behov for utbedringstiltak siden anlegget fungerer i dag, men ut ifra alder kan skader plutselig oppstå på eldre anlegg.
- I forbindelse med oppgradering av våtrom vil det være naturlig med utskiftning av rør.
