Tilstandsrapport

Boligbygg med flere boenheter

Ringgata 2D, 1723 SARPSBORG

Befaringsdato: 19.05.2025

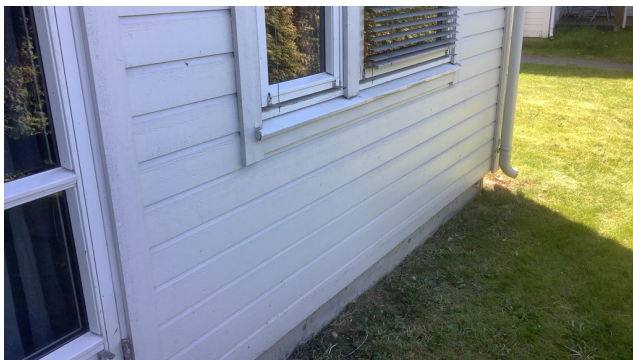
Manglende utlufting i kledningen kan føre til at fukt blir stående lenger i kledningen, og kan føre til råteskader. Dette kan føre til avkortet levetid på kledningen.

- Det bør foretas tiltak for å bedre lufting av kledningen.

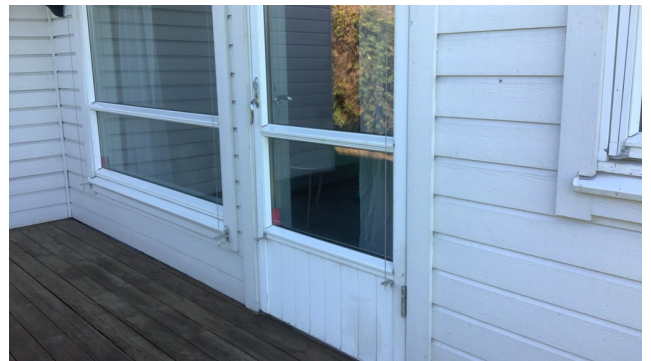
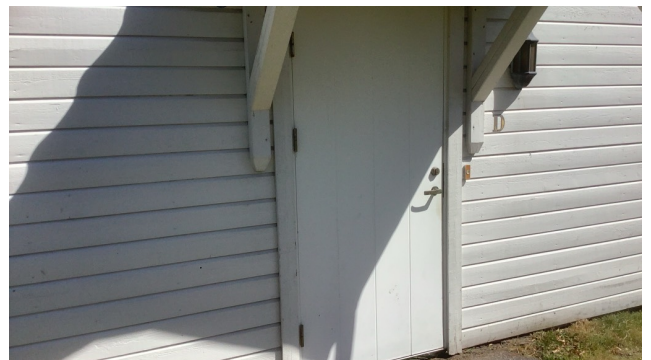
- Karmene i dører er værslitte utvendig og det er sprekker i trevirket.

Slitte overflater kan føre til oppsug av vann, og råteskader.

- Det må påregnes noe vedlikehold og at enkelte dører må skiftes ut.

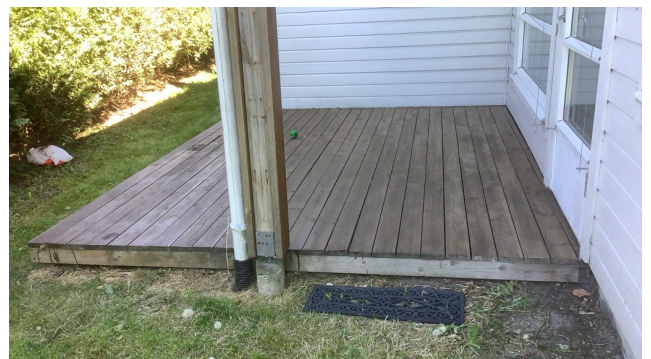
TG 2 Balkonger, terrasser og rom under balkonger

- Det er avvik:

Bord med skader bør byttes.

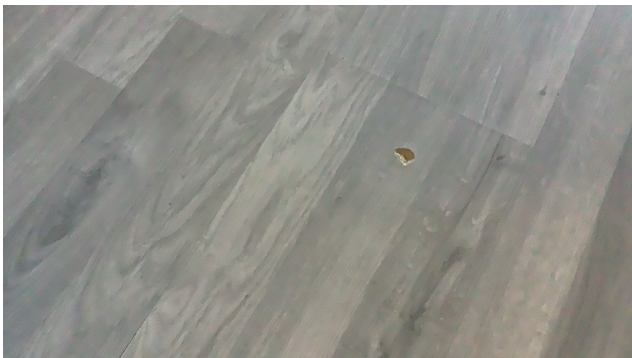
- Det er avvik:

Laminaten fungerer med avviket.

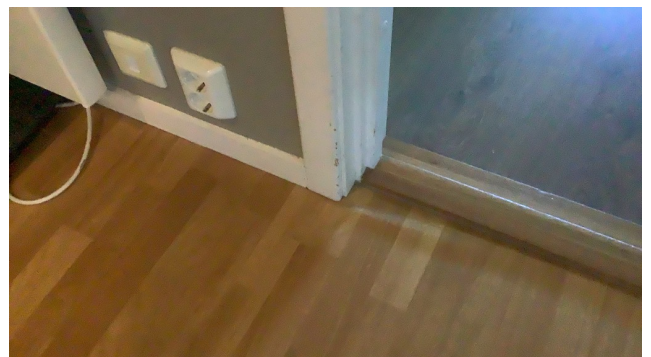
! TG 2 Etasjeskille/gulv mot grunn

- Målt høydeforskjell på mellom 10 - 20 mm innenfor en lengde på 2 meter. Tilstandsgrad 2 gis med bakgrunn i standardens krav til godkjente måleavvik.

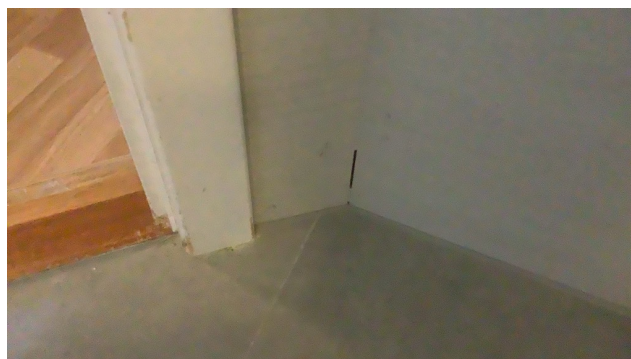
! TG 2 Overflater vegger og himling

- Det er vindu/dør med ikke fuktbestandige materialer i våtsonen (ved vask, dusj, badekar, osv.), løsningen eller byggematerialet er uegnet.
- Det er avvik:

Det er ikke tilfredsstillende tetting ved avrenningsrør fra fordelerskap og sprekke i fuge.

- Dersom det ikke gjøres tiltak, kan dette medføre oppfukning, oppsvelling og forringelse av materialer over tid og fuktskader på tilstøtende konstruksjoner.
- Tiltak:

Feilene bør utbedres, da dette kan føre til dårligere fuktsikring.

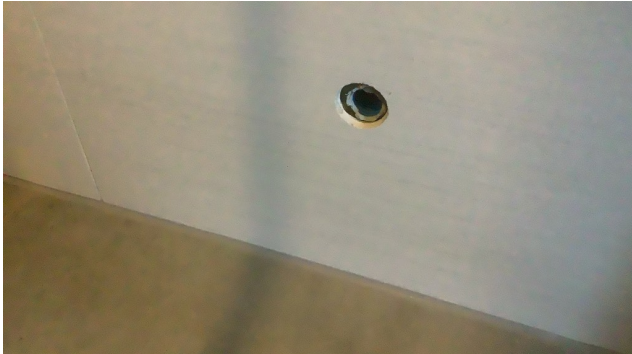
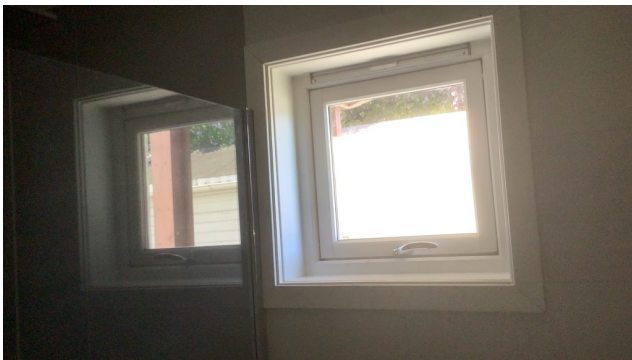
Vindu i våtsonen.

- Til tross for avviket i fall/høydeforskjell til sluk, vil gulvet fortsatt kunne lede vann mot sluket, men med redusert effektivitet. Dette kan potensielt øke risikoen for vannansamling i enkelte områder av badet.

Det anbefales å heve døren, og brette opp membran ved døren.
Ved en eventuell vannlekkasje kan vann renne over terskelen og føre til fuktskader.

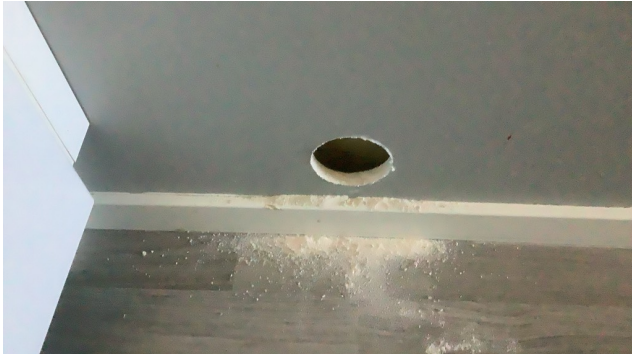
Det er noe mindre skader på skapdør.

Manglende komfyrvakt kan føre til større brannfare. Manglende waterguard kan føre til at vann ikke blir stoppet ved en eventuell vannlekkasje under kjøkkeninnredningen. Dette kan igjen føre til større vannskader.

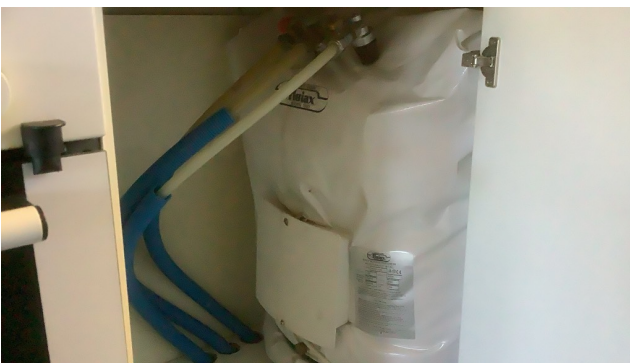
- Det er ikke behov for utbedringstiltak siden tanken fungerer i dag, men ut ifra alder kan skader plutselig oppstå på eldre tanker.
- Det bør etableres tilfredsstillende el-tilkobling etter gjeldende forskrift.
- Det bør etableres tilfredsstillende avrenning eller lekkasjesikring ved varmtvannstank.

Direkte el-tilkobling bør utføres. Hvis ikke berederen står i rom med sluk, eller har avrenning til sluk, kan dette føre til vannskader ved en eventuelt vannlekkasje.
