# Tilstandsrapport

Boligbygg med flere boenheter

Kronprinsens gate 1A, 1606 FREDRIKSTAD

Befaringsdato: 08.05.2025

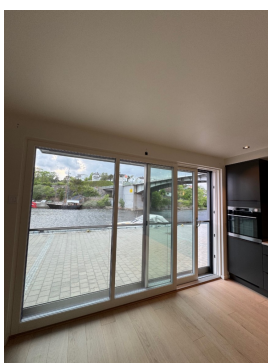
### TG 1 Dører

Malt ytterdør.

Heveskyvedør med trelags glass.

Det er beslag utvendig på døren.

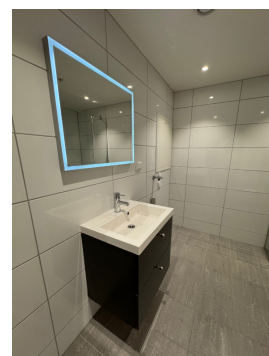
#### Generell

Eier opplyser at badet er fra byggeår.

Det er fliser på veggene og gulvet, samt gulvvarme.

Badet har baderomsinnredning, nedsenket dusjnise, vegghengt klosett, uttak for vaskemaskin og balansert ventilasjon.

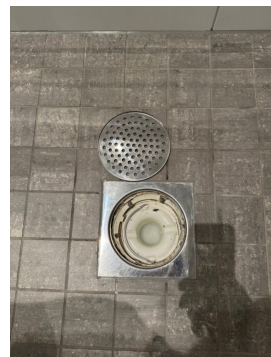
### ! TG 2 Sluk, membran og tettesjikt

Membranen er en lukket konstruksjon, og er derfor ikke inspisert.  
Det tas derfor et generelt forbehold om membranløsninger, tilkobling til sluk etc.

- Rommet er et våtrom hvor det ved etablering var krav om "uavhengig kontroll", men det foreligger ingen dokumentasjon på at det er utført "uavhengig kontroll".

Det er ikke fremvist dokumentasjon på membran, uavhengig kontroll.

Udokumentert membran er en risikofaktor vedr utførelsen, og det kan derfor ikke utelukkes at det kan være skjulte feil eller mangler.

- Innhent dokumentasjon, om mulig.

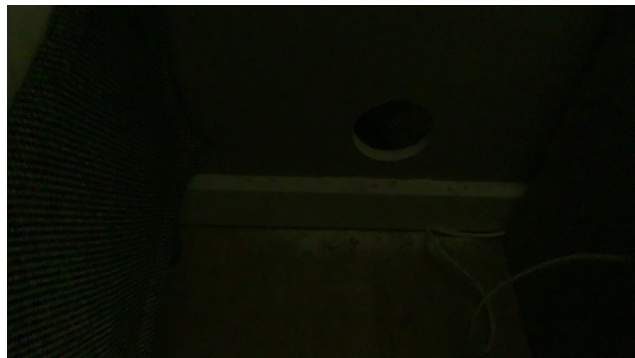
### Tilliggende konstruksjoner våtrom

Det ble boret 73 mm hull over svill, og ikke målt forhøyede fuktverder.  
Dette kan ikke garanteres at det kan være fukt andre steder/deler av badet.

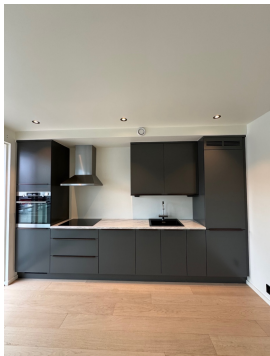
### ! TG 1 Overflater og innredning

Innredningen har malte skapfronter i glatt utførelse, og laminert benkeplate.

Innredningen har integrert:  
platetopp, stekeovn, avtrekksvifte, kjøl- fryseskap, oppvaskmaskin.  
Det er åpen planløsning til stuen.  
Det er montert komfyrvakt.

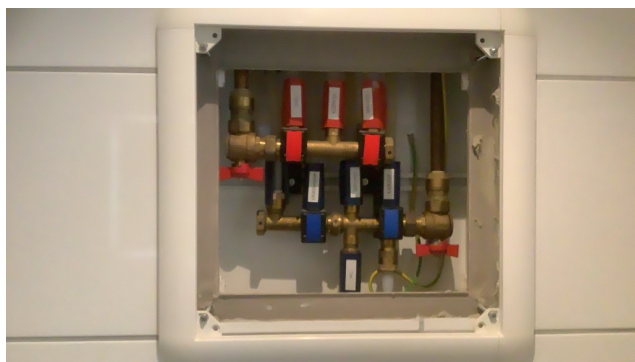
### ! TG 1 Vannledninger

Rør i lukkede konstruksjoner er ikke inspisert.  
Fordelerskapet er plassert på badet, og har avrenning.
