# Tilstandsrapport

Enebolig

Grønnlia 18, 1739 BORGENHAUGEN

Befaringsdato: 13.11.2025

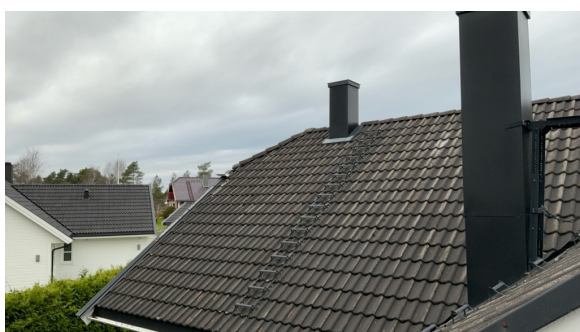
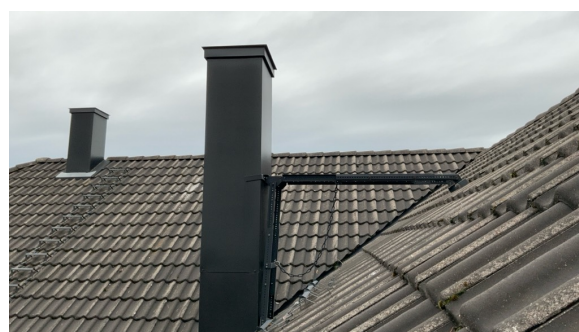
### TG 3 Nedløp og beslag

Takrenner, nedløpsrør og beslag av plastbelagt stål.

Avskalling og rust.

Kostnadsestimatet er kun satt for den lokale utbedringen av TG3 avviket som i dette tilfellet gjelder manglende snøfangere, ikke eventuelle følge tiltak som kan følge med og heller ikke eventuelle andre TG2 avvik som er nevnt under denne konstruksjonen

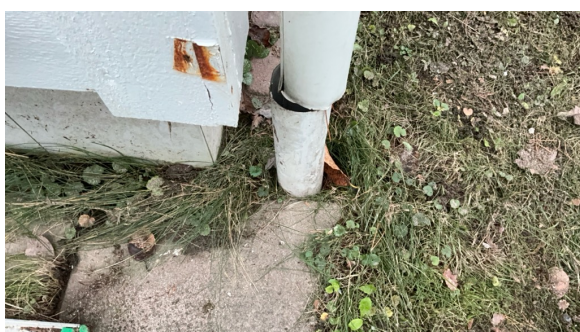
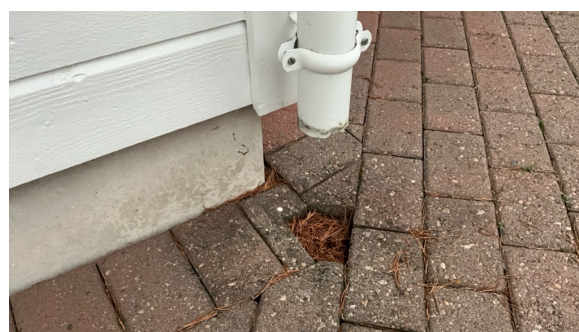
## Veggkonstruksjon

Veggene har bindingsverkskonstruksjon fra byggeår. Fasade/kledning har liggende bordkledning.

- Det bør foretas tiltak for å bedre lufting av kledningen.
- Lokal utbedring må utføres.
- Uten tilstrekkelig lufting bak bordkledningen kan fuktighet som trenger inn bak bordene eller gjennom veggen innenfra ikke tørke opp. Dette skaper ideelle forhold for råtesopp og muggvekst.

Det bør økes avstand til terreng for å forlenge levetiden.

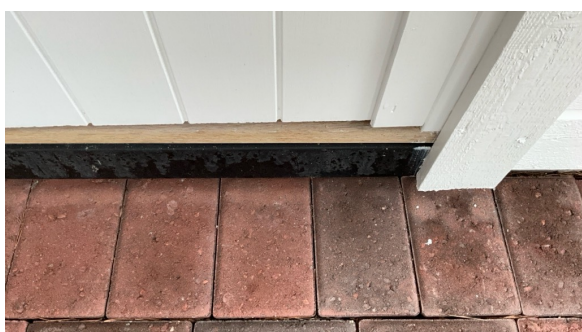
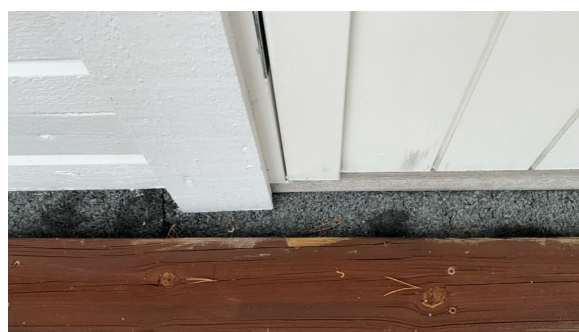
## Ytterdør fra vaskerom

Bygningen har malt ytterdør til vaskerom.

- Det er påvist dør(er) med fukt/råteskader.

- Døren(e) står foran utskiftning.

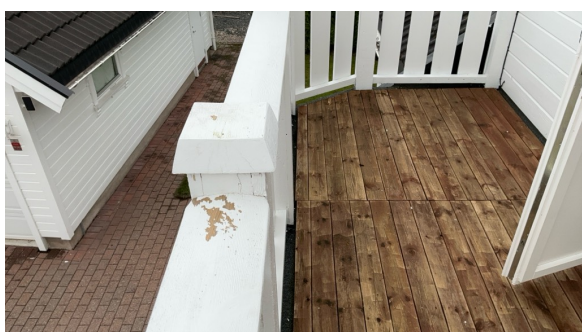
## Levegg til bakgård

Levegg i trekonstruksjon.

- Det er påvist fukt-/råteskader i konstruksjonen.

- Råteskadede konstruksjoner må skiftes ut.

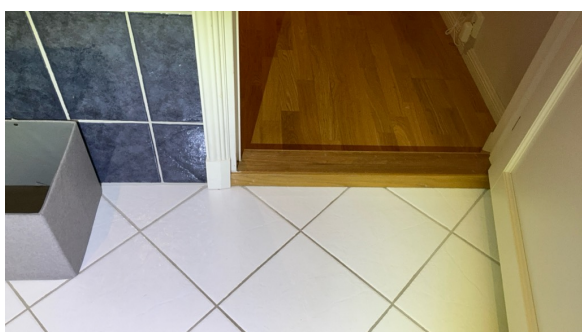
### TG 2 Sluk, membran og tettesjikt

Membran ligger skjult under fliser og tilstand kan ikke avdekkes uten inngripen i konstruksjonene. Ingen dokumentasjon på selve utførelsen foreligger. Tørr mansjett og rustne skruer.

- Det er viktig å merke seg at levetiden til en membran varierer basert på kvalitet, installasjon og bruk. Eldre membraner kan bli sprø og sprekke opp, noe som fører til at de mister sin vanntettende funksjon. Dette kan resultere i vannlekkasjer gjennom vegger og gulv og fuktskader.
- Overvåk tilstanden jevnlig. For å få tilstandsgrad 0 eller 1 må tettesjiktet skiftes ut, men tidspunktet for når dette er nødvendig er vanskelig å si noe om.
- Overvåk tilstanden jevnlig. For å få tilstandsgrad 0 eller 1 må slukløsningen skiftes ut og sannsynligvis må også membransjiktet skiftes/utbedres. Det er imidlertid vanskelig å si noe om tidspunktet for når dette er nødvendig.

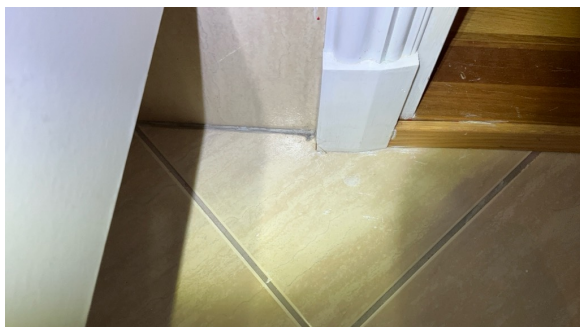
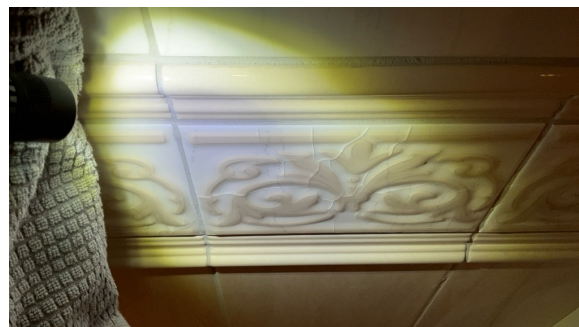
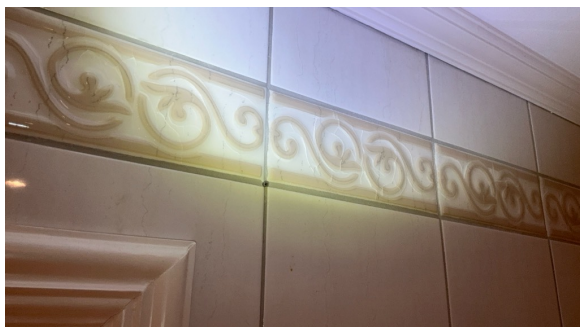
### TG 2 Overflater Gulv

- Det er påvist at flisfuger har riss/sprekker.
- Det er påvist at noen fliser har bom (hulrom under).
- Det er påvist avvik i fallforhold til sluk i forhold til krav i forskrift på byggetidspunktet.
- Det er påvist sprekker i fliser.

- Et bad med manglende/reduert fall til sluk blir mindre funksjonelt og sikkert for brukeren. Dette kan medføre stående vann på gulvet, vann som ikke ledes effektivt til sluket, økt risiko for at vann renner ut av rommet og redusert sklisikkerhet på gulvet.
- Skadet flis er i et område hvor den kun utgjør et estetisk avvik.
- Fuger bør skiftes ut.

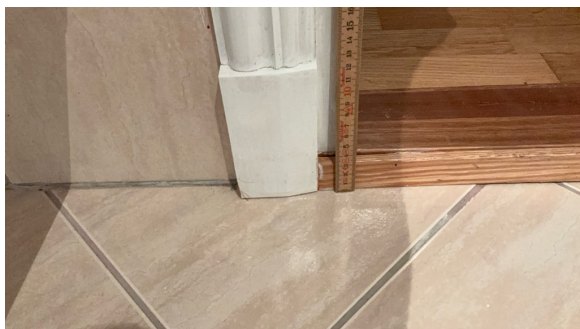
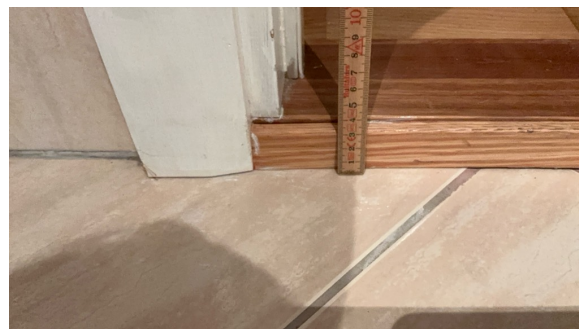
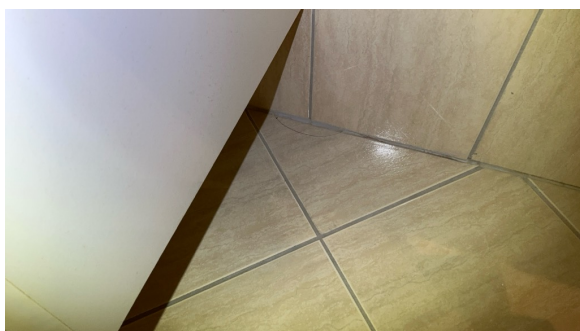
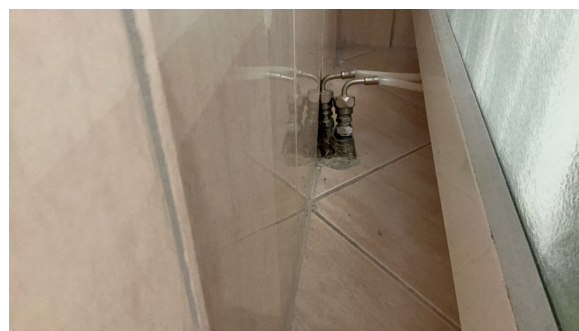
### Sluk, membran og tettesjikt

- Det er påvist mangelfull/feil utførelse rundt rørgjennomføringer e.l. som gir fare for fukt i konstruksjonen i våtsone.
- Mer enn halvparten av forventet brukstid er passert på membranløsningen.
- Mer enn halvparten av forventet brukstid er passert på slukløsningen.
- Sluk er ikke tilgjengelig for inspeksjon.

Membran ligger skjult under fliser og tilstand kan ikke avdekkes uten inngripen i konstruksjonene. Ingen dokumentasjon på selve utførelsen foreligger. Utilfredsstillende løsning på rørgjennomføringer i gulv, som kan gi økt risiko for fuktinntrengning og skader i underliggende og tilstøtende konstruksjonen. Utførelsen med hensyn til bruk av slukmansjett og membran er uoversiktlig, og det kan følgelig derfor ikke sies at løsningen er fullgod og vannsikker mot lekkasjer.

- Regelverket krever at sluket skal være tilgjengelig for rengjøring og vedlikehold. Hvis sluket er utilgjengelig, kan det bli tett av hår, fett eller andre partikler, noe som kan føre til oversvømmelse på våtrommet med påfølgende fuktskader i tiliggende rom/konstruksjoner.
- Overvåk tilstanden jevnlig. For å få tilstandsgrad 0 eller 1 må slukløsningen skiftes ut og sannsynligvis må også membransjiktet skiftes/utbedres. Det er imidlertid vanskelig å si noe om tidspunktet for når dette er nødvendig.
- Det må foretas lokale tiltak for å utbedre utettheter på våtrommet.

Kostnadsestimatet er kun satt for den lokale utbedringen av TG3 avviket som i dette tilfellet gjelder sluk som ikke er tilgjengelig, ikke eventuelle følge tiltak som kan følge med og heller ikke eventuelle andre TG2 avvik som er nevnt under denne konstruksjonen

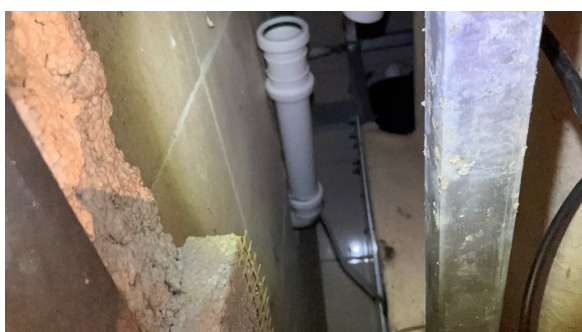
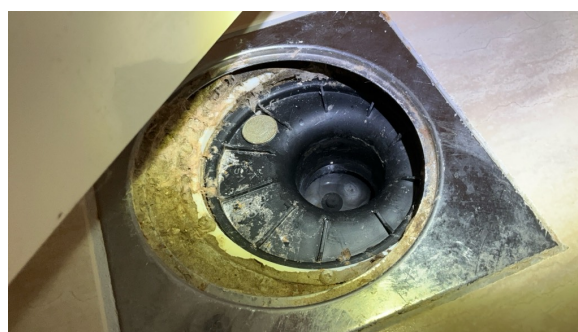
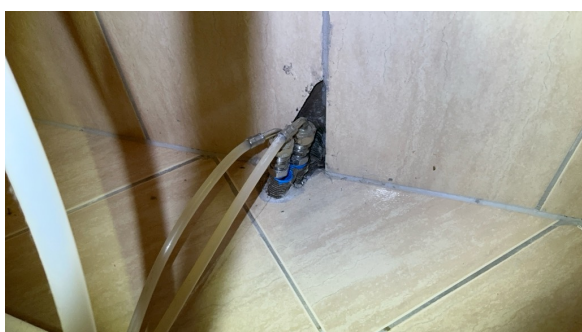
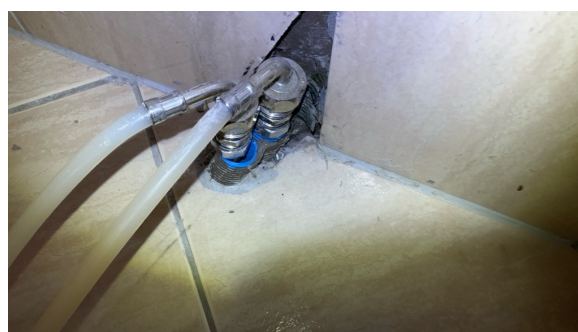
### TG2 Sanitærutstyr og innredning

Sprekk i fuger rundt badekar.

Rør må kobles til.

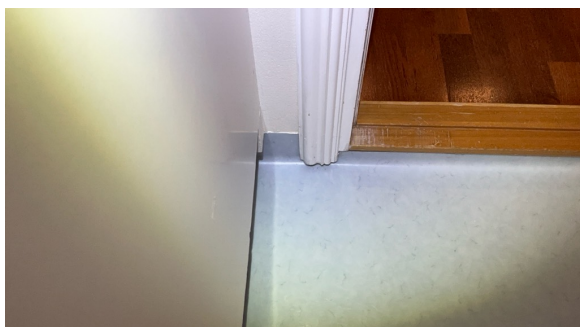
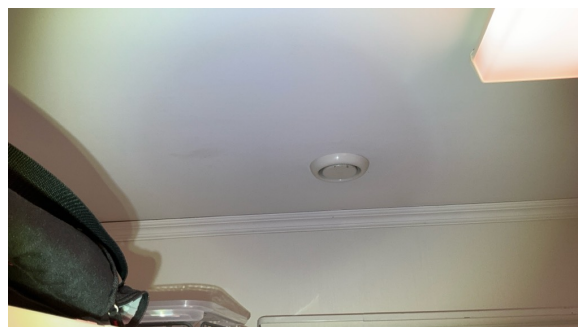
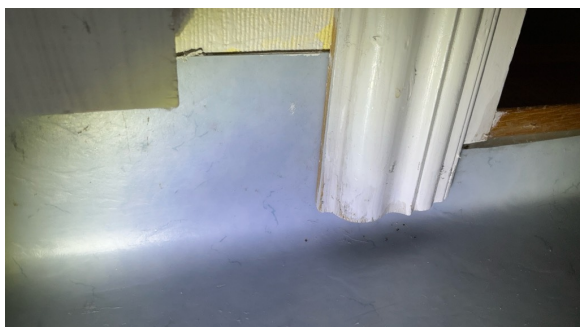
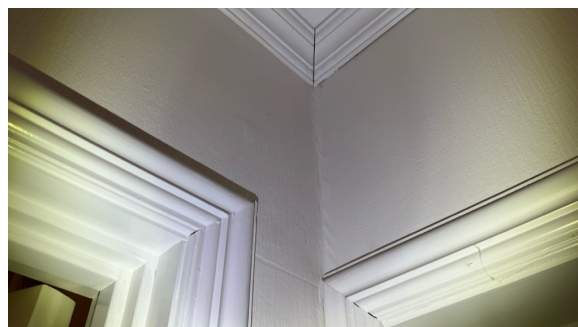
### Overflater Gulv

Tegn til sprekker i sveiset fug.  
Elde og bruksslitasje.

Det må vurderes utbedring med tiden. Jamfør med "Sluk, membran og tettesjikt".

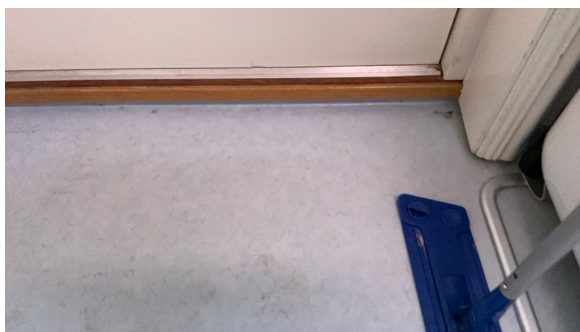
### TG 2 Sluk, membran og tettesjikt

Mindre sprekker i sveis på vinyl.

- Overvåk tilstanden jevnlig. For å få tilstandsgrad 0 eller 1 må slukløsningen skiftes ut og sannsynligvis må også membransjiktet skiftes/utbedres. Det er imidlertid vanskelig å si noe om tidspunktet for når dette er nødvendig.
- Overvåk tilstanden jevnlig. For å få tilstandsgrad 0 eller 1 må tettesjiktet skiftes ut, men tidspunktet for når dette er nødvendig er vanskelig å si noe om.
- Det er viktig å merke seg at levetiden til en membran varierer basert på kvalitet, installasjon og bruk. Eldre membraner kan bli sprø og sprekke opp, noe som fører til at de mister sin vanntettende funksjon. Dette kan resultere i vannlekkasjer gjennom vegger og gulv og fuktskader.

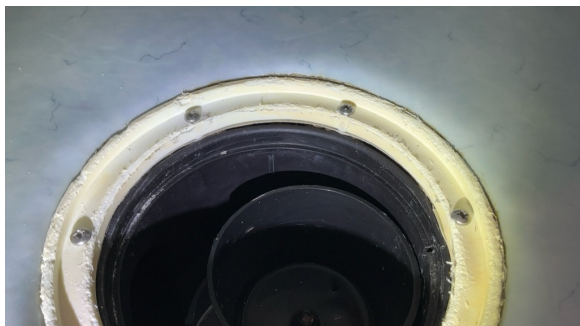
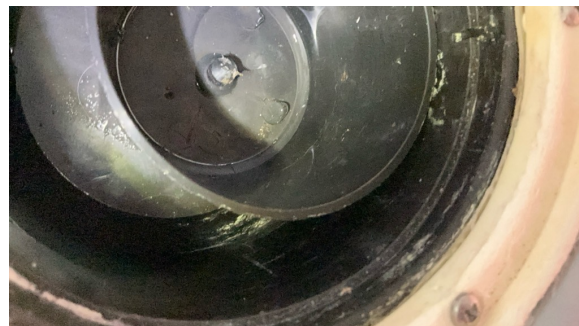
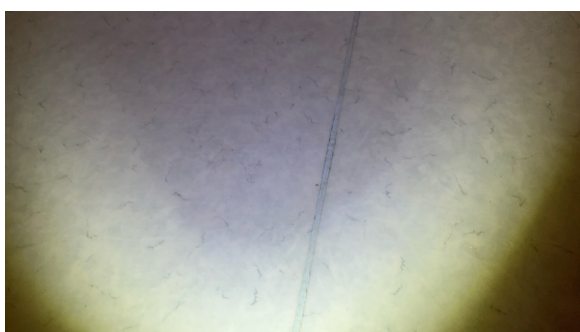
### TG 2 Sanitærutstyr og innredning

- Det er påvist skader på innredning.

- Dersom avvik ikke utbedres er det fare for videre skadeutvikling.

Vedlikehold.
