# Tilstandsrapport

Enebolig

Stasjonsveien 109, 1746 SKJEBERG

Befaringsdato: 04.08.2026

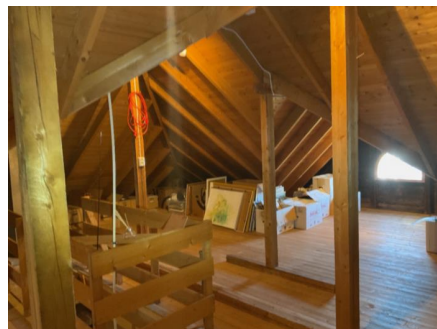
Eldre misfarging fra sot i den ene gavlveggen, sannsynligvis fra brannen i 1974.

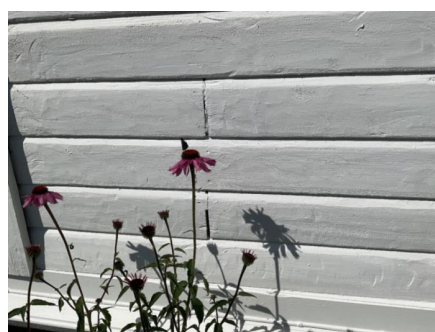
- Uten tilstrekkelig lufting bak bordkledningen kan fuktighet som trenger inn bak bordene eller gjennom veggen innenfra ikke tørke opp. Dette skaper ideelle forhold for råtesopp og muggvekst.
- Det anbefales å etablere tilstrekkelig lufting i nedre kant av kledningen for å sikre uttørking og redusere fuktbelastning.
- Det er viktig med periodisk vedlikehold, og man må forvente behov for utskiftninger på sikt.

Sprekker i endeskjøter.

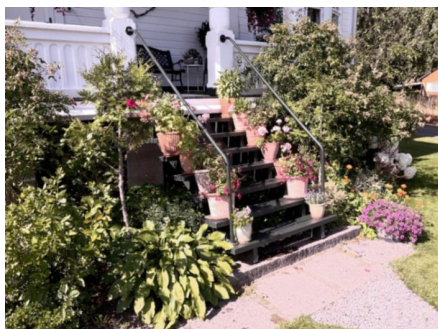
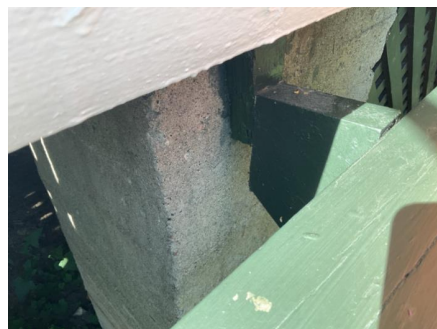
- Rekkverket i utvendig trapp er for lavt i forhold til dagens forskriftskrav.
- Åpninger i rekkverk er ikke i henhold til krav i dagens forskrifter.
- Avvik: Dårlig innfesting av trappevanger.

Innfesting av trapp har sklidd ned.

- Mangelfull sikring kan føre til fallulykker eller at personer mister støtte, med fare for alvorlig skade.
- Det er ikke krav om utbedring av rekkverkshøyder opp til dagens krav.
- Åpninger i rekkverket kan medføre fare for at personer, særlig barn, kan falle gjennom eller komme i klem. Forholdet innebærer risiko for alvorlig personskade ved fall fra høyde.
- Det er ikke krav om utbedring av åpninger i rekkverk til dagens forskriftskrav.
- Innfesting av trappevanger mot pilarer har sklidd ned og trappen har skjevheter.
- Trappen må rettes opp, og innfesting må utbedres for å unngå ytterligere skade.

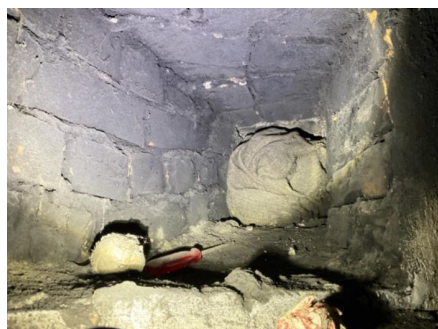
- Mer enn halvparten av pipenes levetid/brukstid er passert. Brann-/feiervesen har anmerket at fuger i nordre skorstein begynner å bli dårlige, og har rådet eiere til å ikke fyre i kaminen i stuen pga. alder. Det er imidlertid ikke gitt noe fyringsforbud.
- Ildfast plate mangler på gulvet under sotluke/feieluke på pipe og øker risikoen for at glør eller sot kan antenne brennbart gulvmateriale. Dette kan medføre brannfare og fare for liv og helse.
- Manglende synlighet av pipevanger gir usikkerhet om tilstand og utførelse. Skjulte skader eller utettheter kan forekomme, noe som kan medføre økt risiko for brann og fare for liv og helse.

Røykerør fra grue i kjeller er tettet med tøystoff.

Det anbefales at pipeløp kontrolleres nærmere av brann/feiervisen, f.eks ved filming.

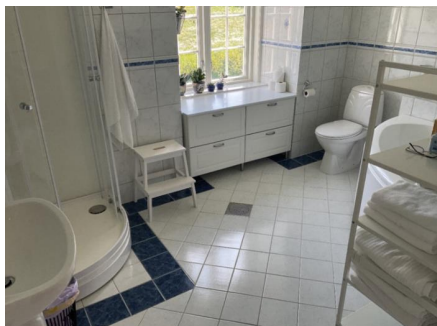
Ikke fagmessig rørgjennomføring i vegg bak dusjkabinett.

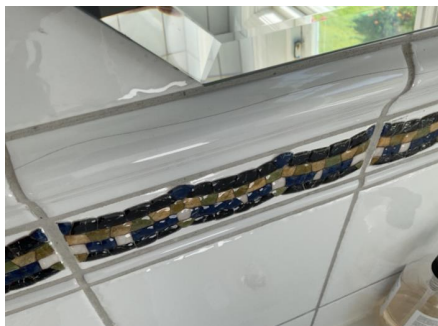
Det er sprekker i enkelte veggfliser.

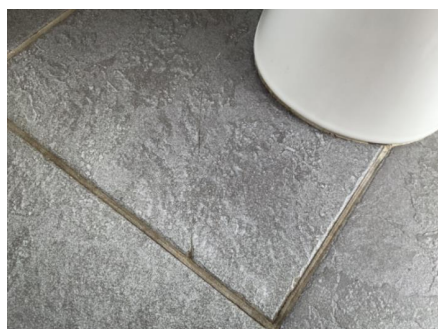
Sprukket gulvflis.

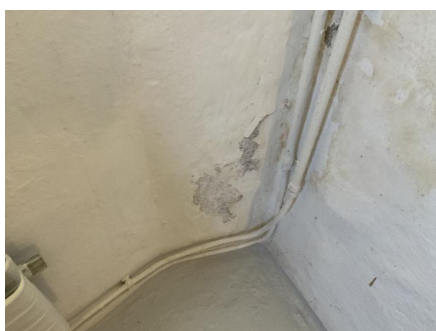
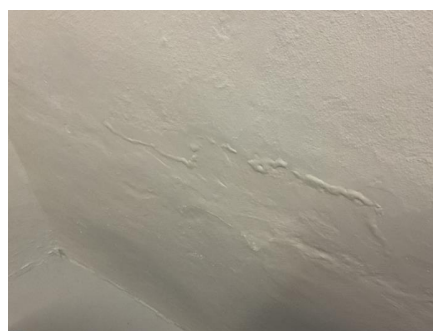
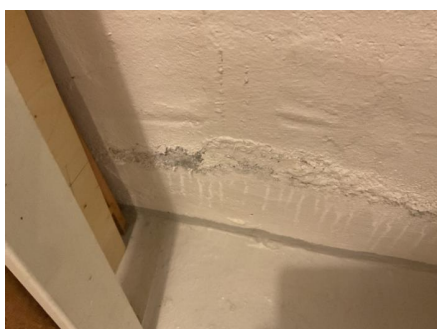
## TG 2 Grunnmur og fundamenter

- Grunnmuren virker å være solid og stabil. Det observeres imidlertid stedvis noe sprekke-dannelser i fugene mellom granittblokkene.
