# Tilstandsrapport

Enebolig

Jomfru Aaslevs vei 6 , 1542 VESTBY

Befaringsdato: 01.05.2025

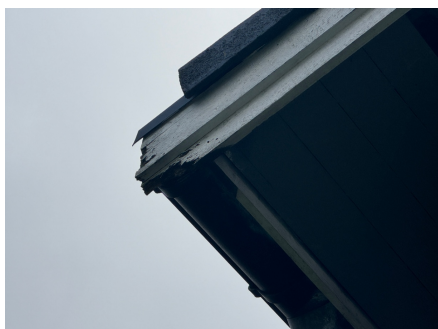
Det er påvist råteskade på bunn av vindskie som er orientert mot nordøst. Stedvis værslitt og oppsprekk i trevirke/trepaneler. Trekledning har oppnådd mer enn halvparten av forventet levetid. Normal tid for utskifting av trekledning er 40 - 60 år. Det må forventes at konstruksjonen ikke tilfredsstiller dagens krav til isolasjon og tetthet.

Det er påvist råteskade på bunn av vindskie som er orientert mot nordøst

Det må på sikt påregnes etterisolering, skifte av trepanel og etablering av ny damp- og vindsperre dersom man ønsker å møte dagens krav i årene som kommer. På kort sikt anbefales det jevnlig vedlikehold av trepanel for å forlenge levetiden.

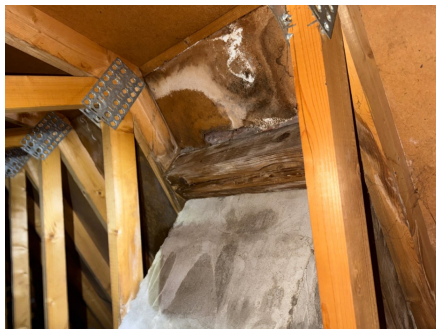
Stedvis klemt isolasjon ved takraft som reduserer luftgjennomstrømning. Undertaket er stedvis misfarget. Påvist fuktskjolder og skade på undertaksplater og tresperre ved rørgjennomføring av ventilasjonsrør. Påvist fuktskjolder, soppdannelse og skade på undertaksplater og treverk ved pipeutveksling. Hele loftet er ikke besiktiget som følge av manglende gangbart gulv. Det kan være fuktskjolder og avvik som derfor ikke fremkommer av denne rapporten. For at dette skal kunne avdekkes i sin helhet fordrer dette gangbart gulv.

Påvist fuktskjolder, soppdannelse og skade på undertaksplater og treverk ved pipeutveksling.

Tiltak må påregnes. Det anbefales å utbedre lufting ved takraft. Generelt bør takkonstruksjon jevnlig overvåkes/kontrolleres for kondensskader, fukt o.l. grunnet konstruksjonens alder.

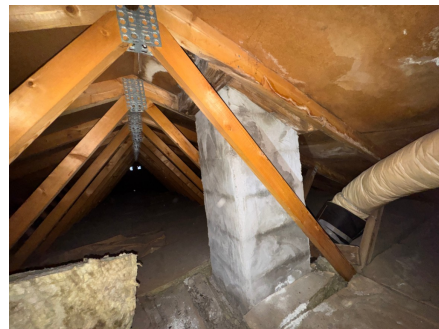
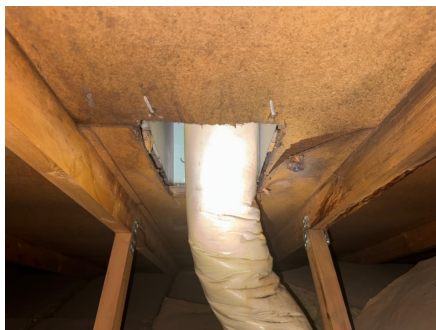
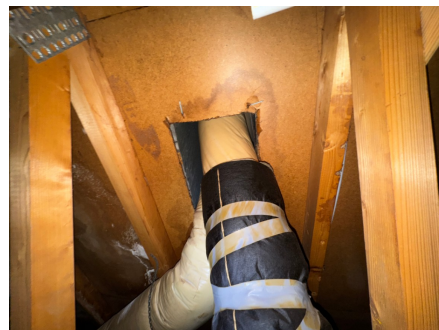
Påvist fuktskjolder og skade på undertaksplater ved rørgjennomføring av ventilasjonsrør.

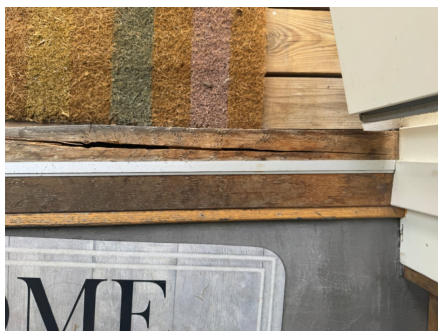
Hovedytterdør: Døren har sprukket terskel. Balkongdør: Døren tar i terskel/karm. Tersekelen har misfarging/fuktmerker. Ytterdør til redskapsbod: Døren har synlig slitasje grunnet elde.

Hovedytterdør: Sprukket terskel

- Dører må justeres.
- Det må foretas lokal utbedring.

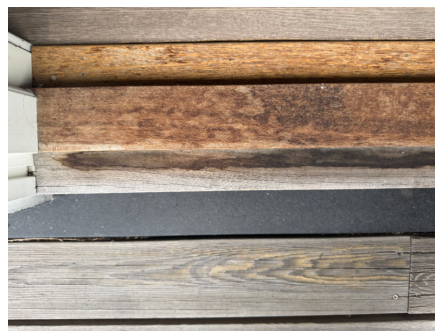
Balkongdør: Tersekelen har misfarging/fuktmerker

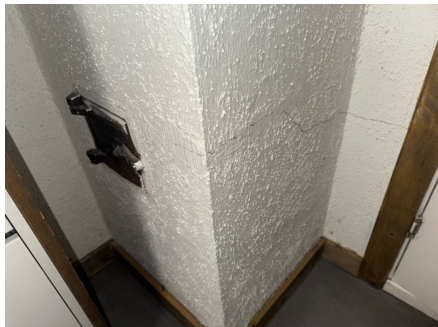
Pipen har sprekk i overflatepuss ved sotluke i u.etg.

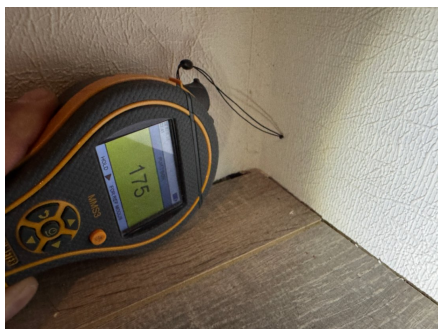
Bod i nordøst hjørne har synlig blære/luftlomme bak tapet på nedkant grunnmur/yttervegg. Antydning til fuktgjennomgang og saltutslag bak tapet. Ved søk med fuktmåler ble det indikert noe forhøyede fuktverdier i dette området. I kjellere av denne alderen må man påregne et kapillært fuktpress fra gulv og nedre del av grunnmur. Gulvet er ikke fuksikret mot fukt fra grunn. Dette var ikke vanlig da bygningen ble oppført.

Fuksøk nedkant kjellervegg i bod i u.etg

Overvåk tilstanden, foreta utbedringer ved behov.

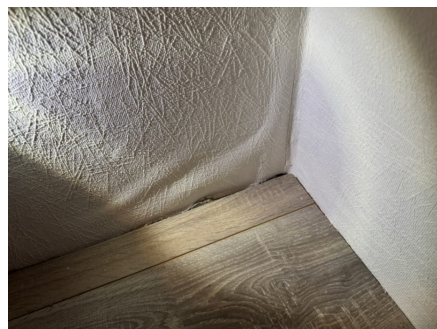
Blære/luftlomme i tapet nedkant kjellervegg i bod

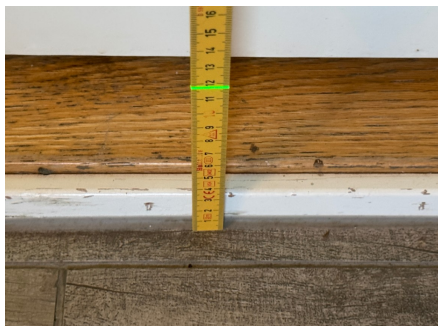
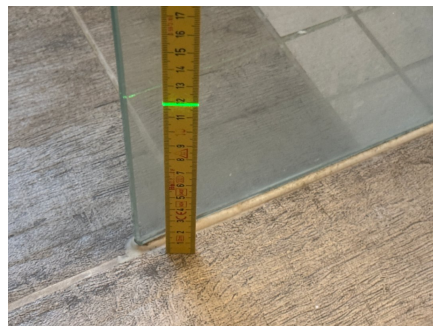
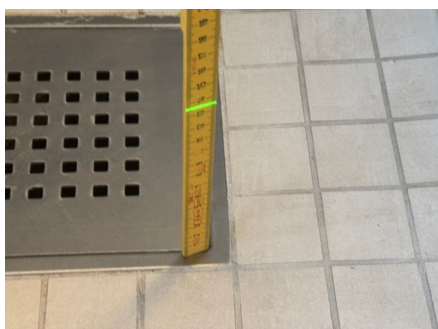
Det ble målt ca. 18 mm fall fra overkant gulv ved terskel til topp slukrist i dusjsone. Ca. 2 mm fall fra overkant gulv ved terskel til overkant gulv ved dusjsone. I forskriften er det krav om at lekkasjevann skal ledes til sluk. Tilstrekkelig fall på badegulv skal være min. 25 mm fra overkant slukrist til overkant gulv v/terskel, 1:50 min. 80 cm ut fra sluk, eller fall mot sluk på hele gulvet minimum 1:100 (fallet må være jevnt fordelt i rommet). Dette er ikke tilstrekkelig ivarettatt. Stedvis synlig slitasje og misfarging på flisfuger og silikolfuger.

Fallforhold ca. 117 mm overkant gulv ved terskel

Fallforhold ca. 119 mm overkant gulv ved dusjsone

Fallforhold ca. 135 mm topp slukrist i dusjsone

Våtrommet fungerer med avvikene. For å få tilstandsgrad 0 eller 1 må ovennevnte utbedres.

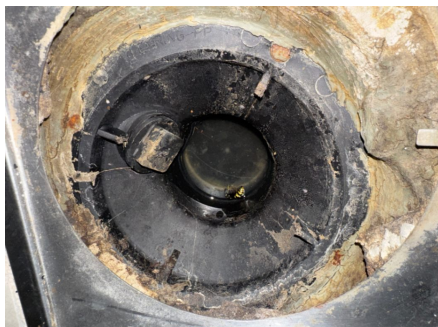
- Sluket må sjekkes og rengjøres jevnlig.
- Eldre sluk av plast er ofte utsatt for lekkasjer og særlig i overganger. Eventuelle lekkasjer kan medføre fuktskader på tilliggende konstruksjoner.
- Overvåk tilstanden jevnlig. For å få tilstandsgrad 0 eller 1 må tettesjiktet skiftes ut, men tidspunktet for når dette er nødvendig er vanskelig å si noe om.
- Det er viktig å merke seg at levetiden til en membran varierer basert på kvalitet, installasjon og bruk. Eldre membraner kan bli sprø og sprekke opp, noe som fører til at de mister sin vannnettende funksjon. Dette kan resultere i vannlekkasjer gjennom vegger og gulv og fuktskader.

Plastsluk med stakemutter fra byggeår

Det anbefales bruk av dusjkabinett. En må forvente generell oppgradering av våtrommets tettesjikt/membran for at våtrommet skal tåle en normal bruk etter dagens krav (tett våtsone).

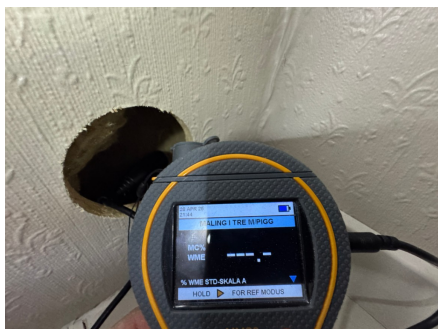
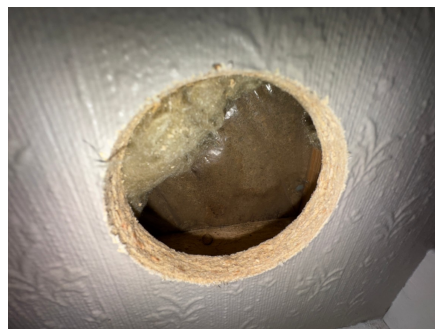
Ved inspeksjon i hulltaking ble det påvist dampsperre/plast bak trefiberplate i bakkant av badet. Dette er å anse som risikokonstruksjon og kan forårsake kondensdannelse/fuktskader. Det er synlig misfarging/fukskjold på trefiberplate bak plast.

Hulltaking - kontrollert i 2025

Hulltaking - utført i 2024

- Det må foretas tiltak for å lukke avviket.

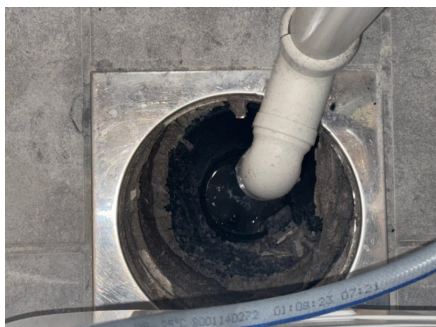
- Sluket må sjekkes og rengjøres jevnlig.
- Eldre sluk av plast er ofte utsatt for lekkasjer og særlig i overganger. Eventuelle lekkasjer kan medføre fuktskader på tilleggende konstruksjoner.
- Overvåk tilstanden jevnlig. For å få tilstandsgrad 0 eller 1 må tettesjiktet skiftes ut, men tidspunktet for når dette er nødvendig er vanskelig å si noe om.
- Det er viktig å merke seg at levetiden til en membran varierer basert på kvalitet, installasjon og bruk. Eldre membraner kan bli sprø og sprekke opp, noe som fører til at de mister sin vanntettende funksjon. Dette kan resultere i vannlekkasjer gjennom vegger og gulv og fuktskader.

Plastsluk med stakemutter fra byggeår

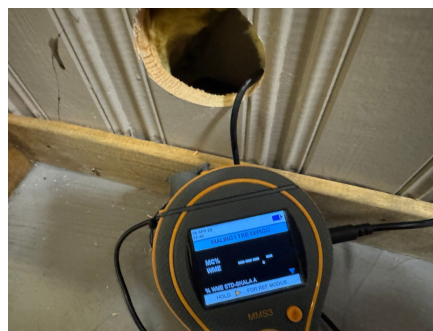
Det ble foretatt hulltaking ved forrige salg i 2024. Hulltaking er foretatt i nedre del av vegg i tilstøtende gang. Hullet er tettet med avtagbart dekklokk. Hullet ble besiktiget. Det ble utført fuktsøk med pigger i bunnsvill/treverk. Måleresultat: Under 10 % (vektprosent). Synlig fra hulltaking: Malt trepanel, isolert bindingsverk og gipsplate i bakkant av våtrommet.

Hulltaking - kontrollert i 2025

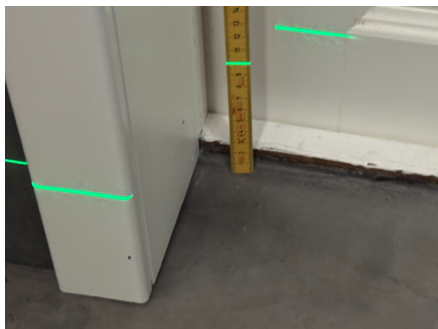
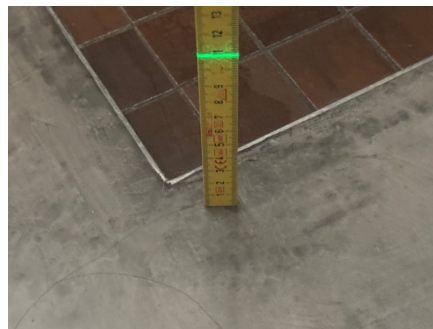
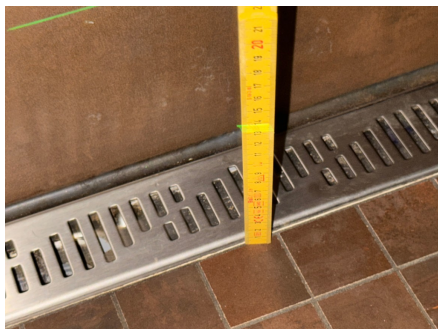
- Til tross for avviket i fall/høydeforskjell til sluk, vil gulvet fortsatt kunne lede vann mot sluket, men med redusert effektivitet. Dette kan potensielt øke risikoen for vannansamling i enkelte områder av badet.

Fallforhold ca. 99 mm overkant gulv ved terskel

Fallforhold ca. 109 mm overkant gulv ved dusjsone

Fallforhold ca. 130 mm topp slukrenne ved vegg i dusjsone

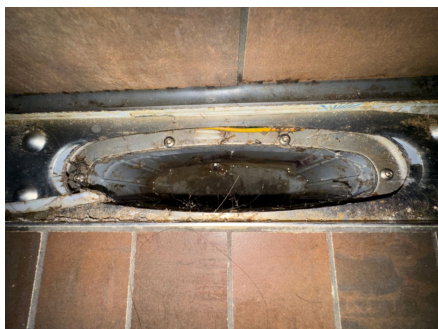
Slukrenne ved vegg i dusjeon. ynlig membran/mansjett

- Innhent dokumentasjon, om mulig.

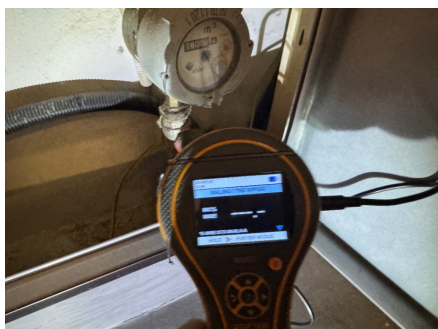
Hulltaking er ikke foretatt da det ikke er fysisk mulig pga tilliggende konstruksjoner. Våtrommet har mur-/betongvegger. Våtrommet har inspeksjonsluke i nedkant vegg under servantinnredning. Fra luken ser man betongsåle, kjellervegg i mur/betong, trebindingsverk samt stoppekran/vannmåler/rørlegg. Ved fuktsøk med pigger i treverk ble det ikke indikert forhøyede fuktverdier (måleresultat: Under 10 % (vektprosent)). Våtrommet ble i tillegg fuktkontrollert med egnet fuktmålerverktøy (fuktmåler Protimeter MM3). Det ble utført overflatesøk på gulv og vegger i våtrommet. Det ble ikke påvist symptomer på fukt/fuktskader.

nspeksjonsluke i nedkant vegg under servantinnredning

- TGIU gitt ut ifra manglende mulighet for hulltaking.

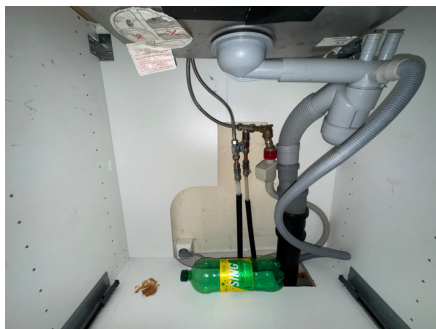
Det mangler tettemuffer i enden av varerør på rør-i-rør-system

- Det er ikke behov for utbedringstiltak siden anlegget fungerer i dag, men ut ifra alder kan skader plutselig oppstå på eldre anlegg.
- Det må monteres tettemuffer i enden av varerørene.

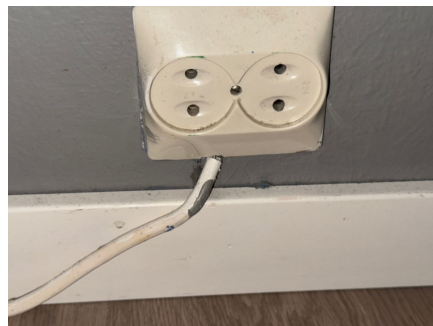
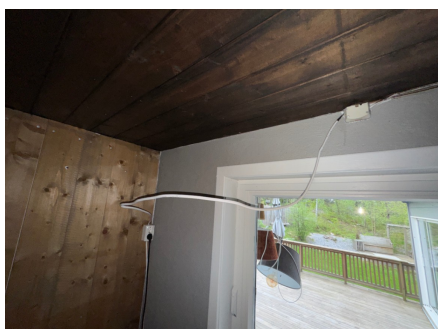
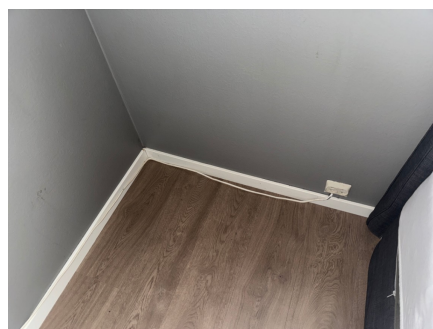
Kabler er ikke tilstrekkelig festet

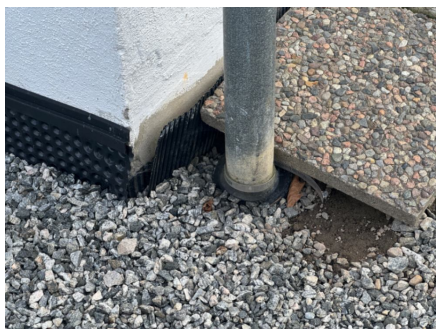
- Mer enn halvparten av forventet levetid på drenering er overskredet.
- Det er påvist andre avvik:

Det er åpning/glippe mellom klemlist og grunnmursplast nordøst side.

- Overvåk tilstanden jevnlig. For å få tilstandsgrad 0 eller 1 må dreneringen skiftes ut, men tidspunktet for når dette er nødvendig er vanskelig å si noe om.
- Det må foretas tiltak for å lukke avviket.

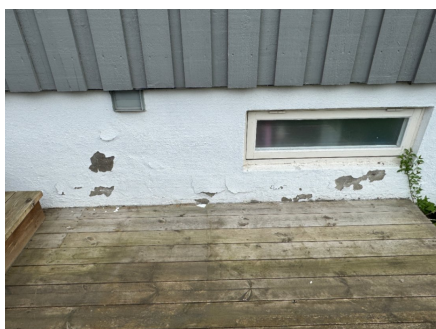
- Det er påvist sprekker i murte/pussede fasader.
- Det er registrert løs puss på muroverflater.

Løs puss på muroverflater

- Lokal utbedring må utføres.
- Det må foretas lokal utbedring.

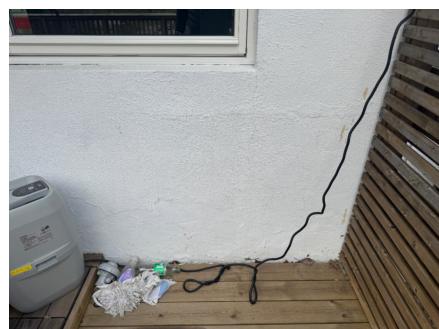
Sprekker i murte/pussede fasader
