# Tilstandsrapport

📍 Terneveien 4 A, 1711 SARPSBORG

Rapportdato: 05.09.2023

Oppdragsnr.: 21001-1270

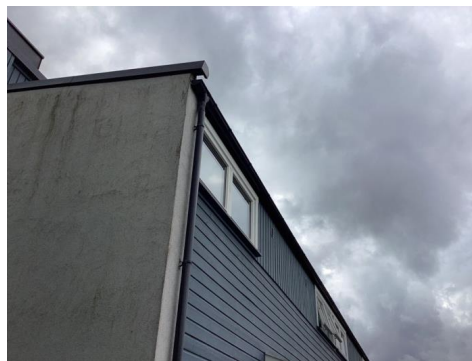
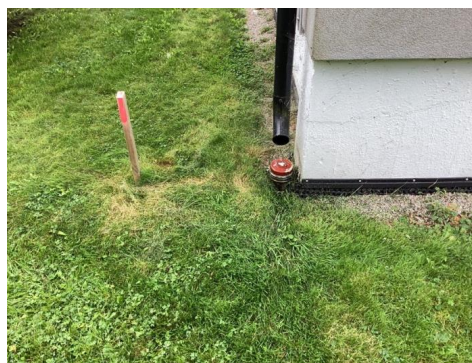
- Det er ikke tilfredsstillende bortledning av vann fra taknedløp ved grunnmur.

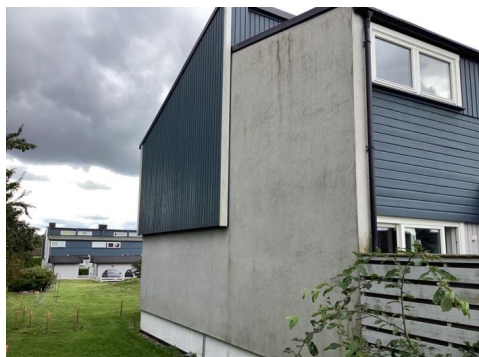
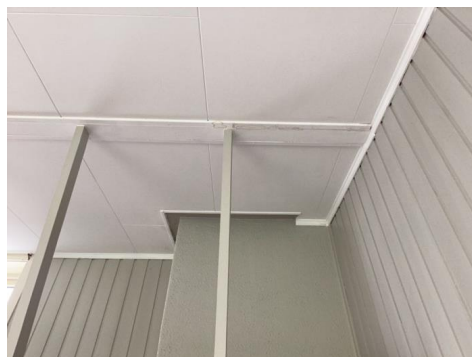
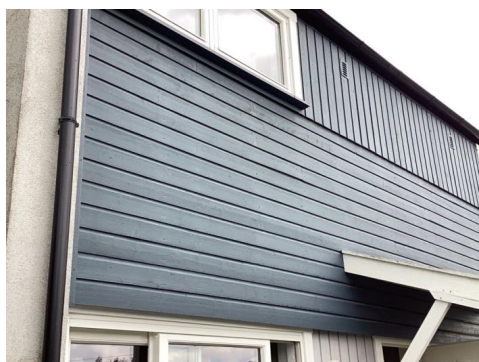
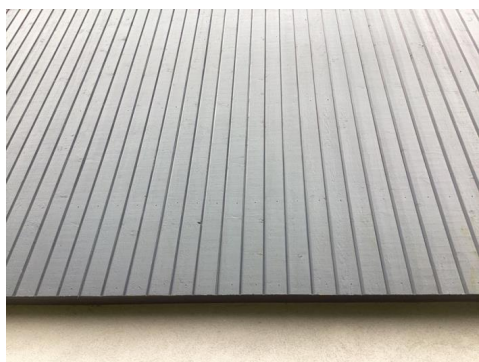
- Det er påvist fuktskjolder/skader i takkonstruksjonen.
- Hele takkonstruksjonen er gjenbygget. Det er ingen mulighet til vurdering utover alder og observasjoner fra underliggende etg.

I tak ved pipe er det registrert fuktskjolder. Ikke tilgjengelig for fuktmåling pga. manglende tilkomst.

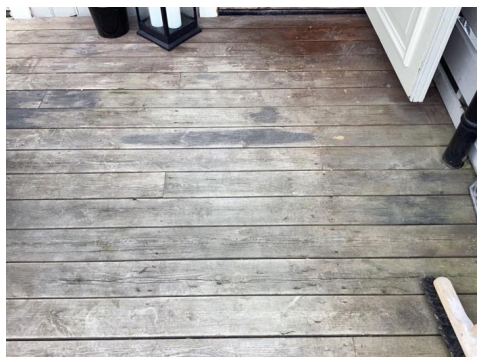
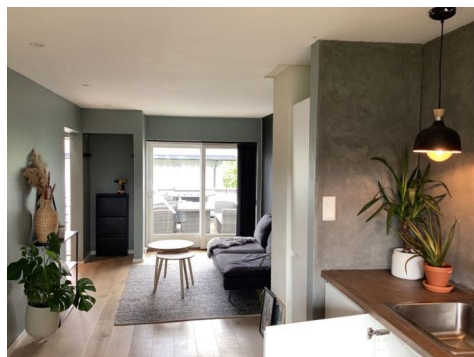
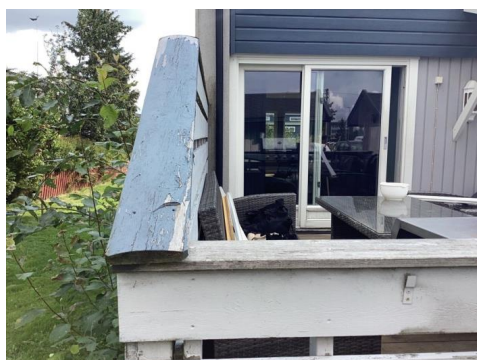
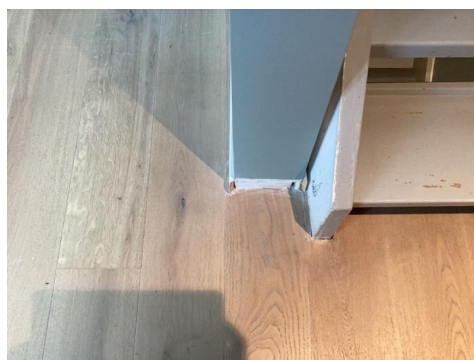
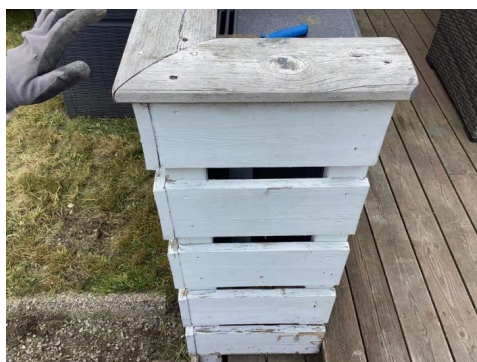
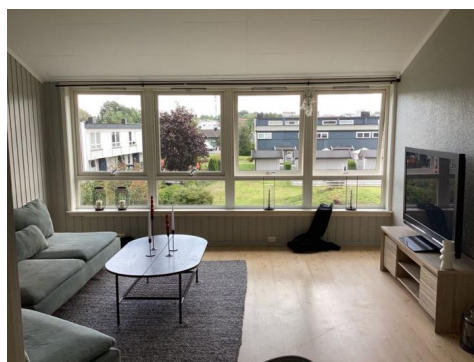
- Det er værslitt/oppsprukket trevirke/trepaneler.
- Selger opplyser at borettslaget skal skifte ut terrasser.

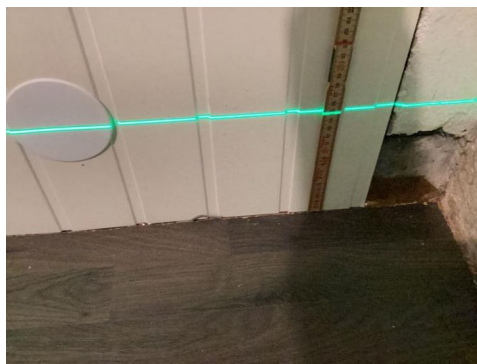
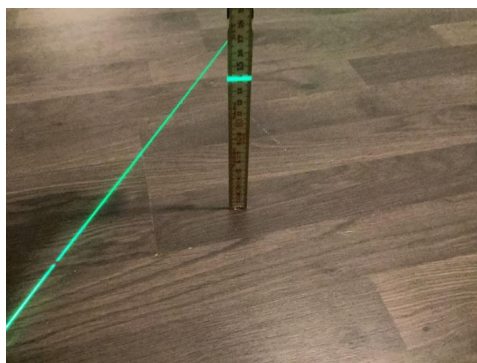
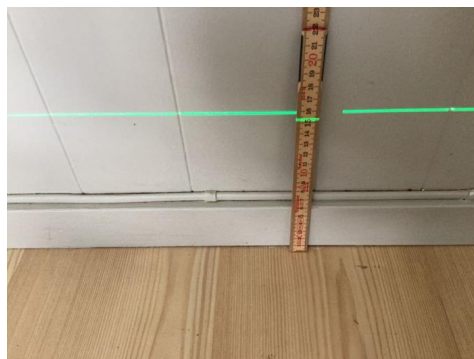
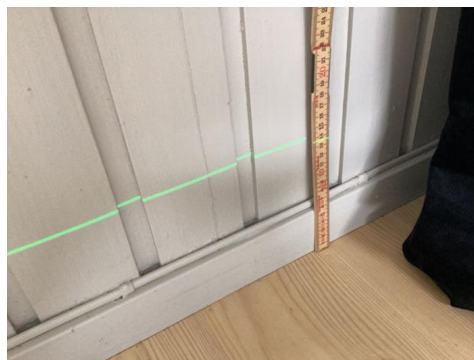
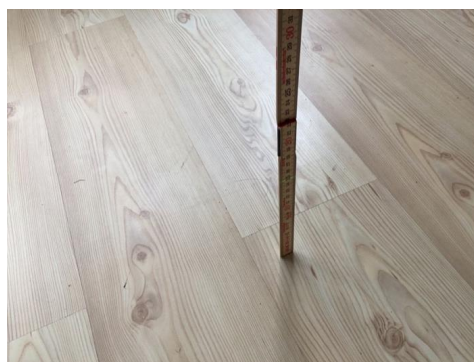
Det er registrert avvik på 10 mm gjennom hele rommet.

- Målt høydeforskjell på mellom 10 - 20 mm innenfor en lengde på 2 meter. Tilstandsgrad 2 gis med bakgrunn i standardens krav til godkjente måleavvik.

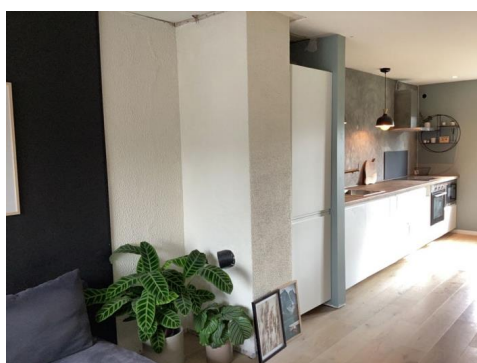
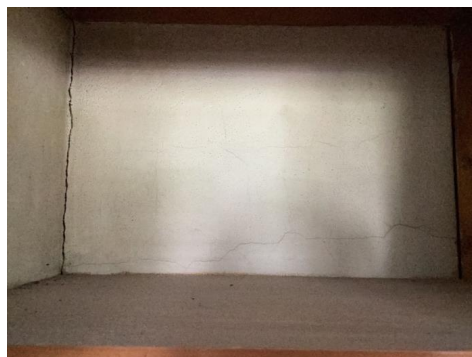
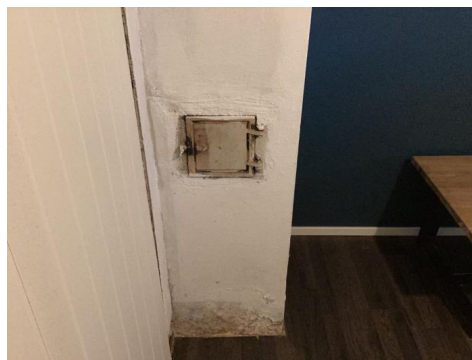
- Det er påvist sprekker og/eller riss i pipe.
- Pipevanger er ikke synlige.

Takstingeniør anbefaler på generelt grunnlag at pipe og ovner/peis blir kontrollert av feiermester i kommunen.

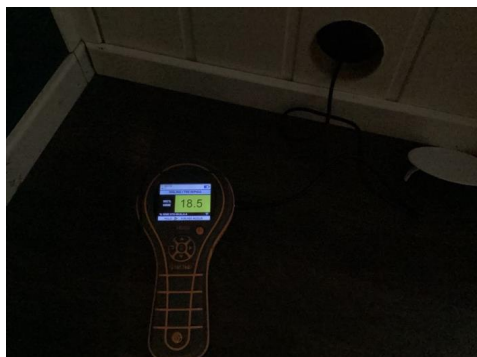
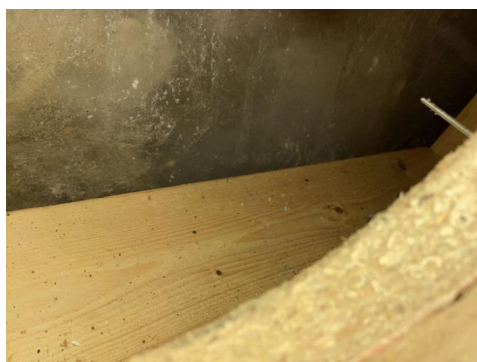
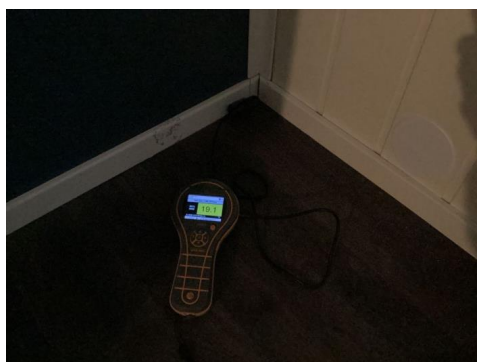
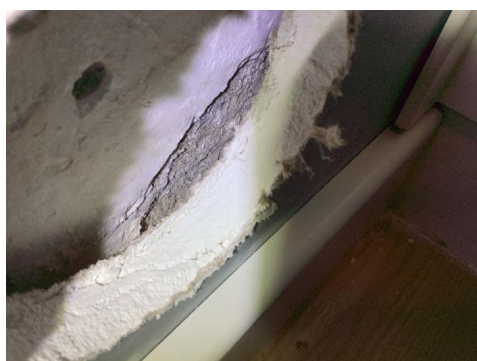
- Kjeller har begrenset ventilering/luftgjennomstrømning.
- Det er gjennom målinger påvist høyt fuktnivå i trevegger i underetg./kjeller, det er derfor ikke foretatt hulltaking

Det er gjennom målinger påvist høyt fuktnivå i trevirke i underetg./kjeller.

Det registreres bruk av diffusjon sperre på den varme siden i de utforede veggkonstruksjonene. Sintef Byggforsk anbefaler å ikke benytte diffusjonssperre i utforede veggkonstruksjoner i rom under terreng, da dette kan medføre magasinering av fukt i konstruksjonen. Eier opplyser at det er registrert fukt i kjeller.

- Ytterligere undersøkelser må foretas for å få kartlagt tilstanden og omfanget på eventuelle skader.

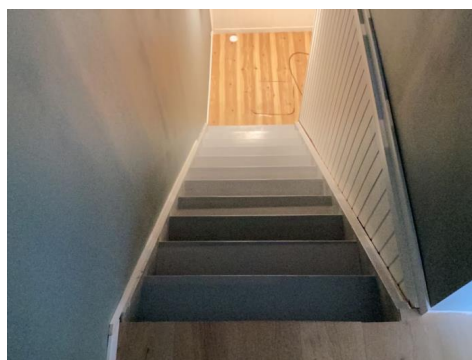
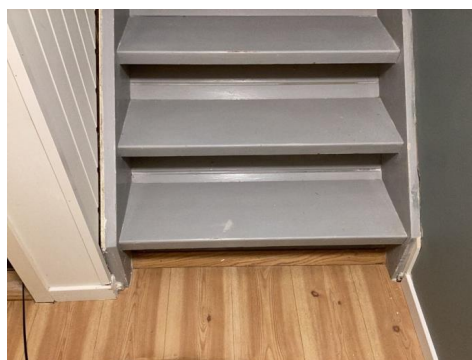
- Det er liten frihøyde i trappeløp
- Det mangler håndløper på vegg i trappeløpet.

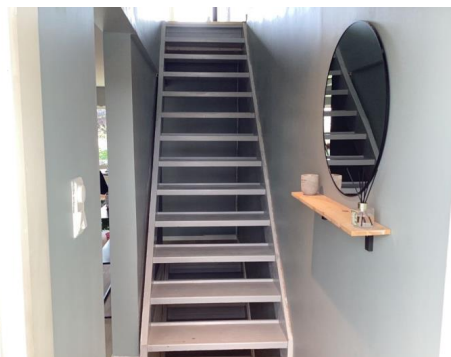
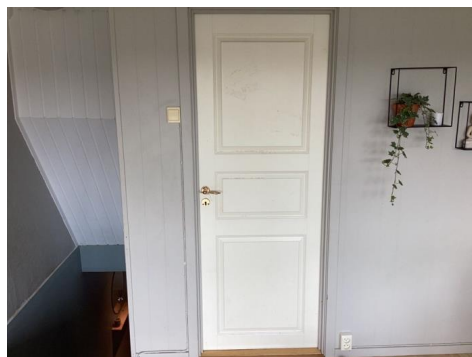
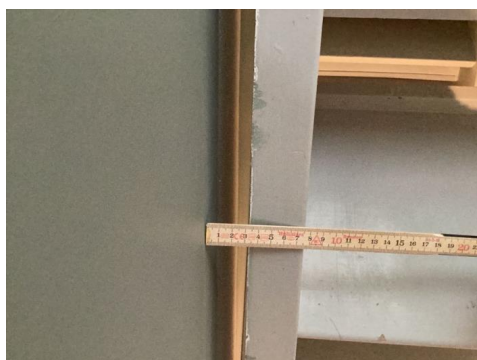
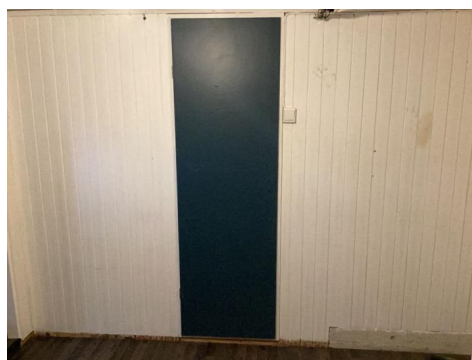
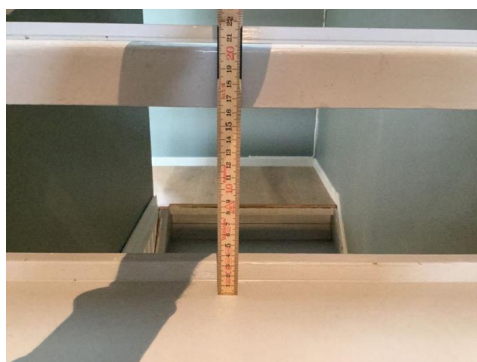
- Det er liten frihøyde i trappeløp
- Det mangler håndløper på vegg i trappeløpet.
- Åpninger mellom trinn i innvendig trapp er større enn dagens forskriftskrav.

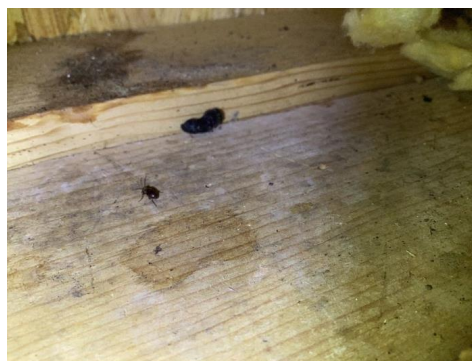
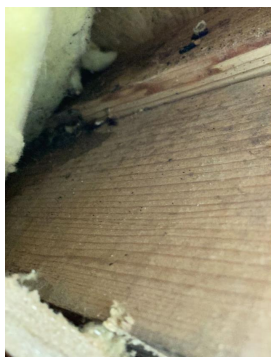
Skadedyr i kjeller.

Ved hulltaking mot bad i kjeller, ble det registrert avføring fra skadedyr og eier opplyser at de har hatt problem med rotter i kjeller tidligere.

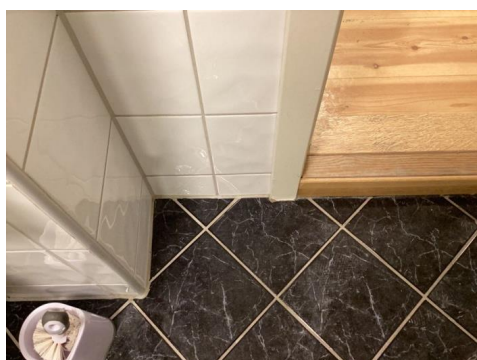
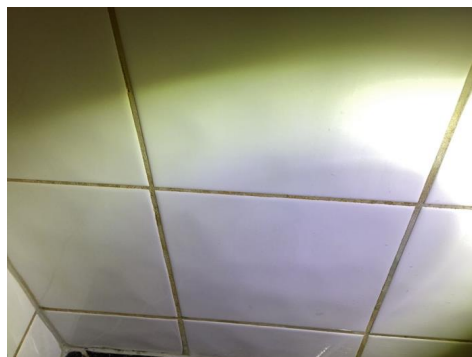
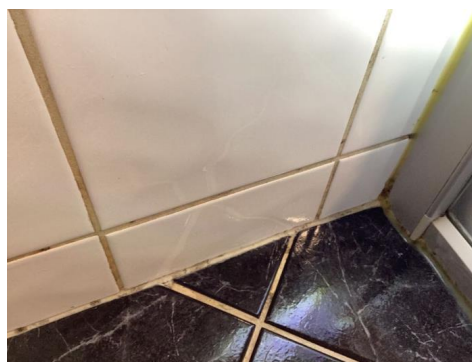
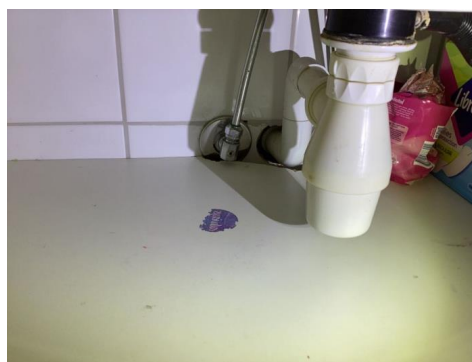
- Det er påvist at noen fliser har bom (hulrom under).
- Det er vindu/dør med ikke fuktbestandige materialer i våtsonen (ved vask, dusj, badekar, osv.), løsningen eller byggematerialet er uegnet
- Det er påvist svertesopp i silikonfuger.
- Det er påvist at flisfuger har riss/sprekker.

- Overflater må rengjøres.
- Slike riss/sprekker kan indikere bakenforliggende fuktskader, og konstruksjonen bør observeres jevnlig for å vurdere utvikling.
- Uegnede materialer må fuktbeskyttes/utskiftes.

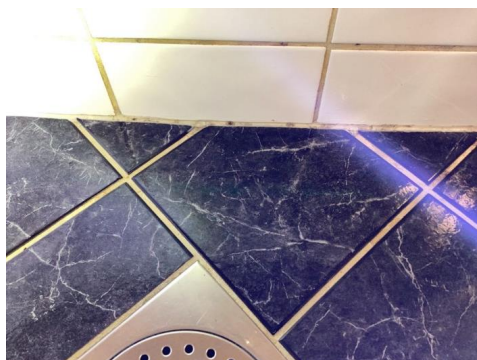
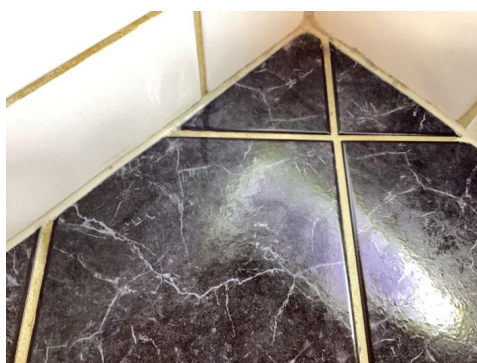
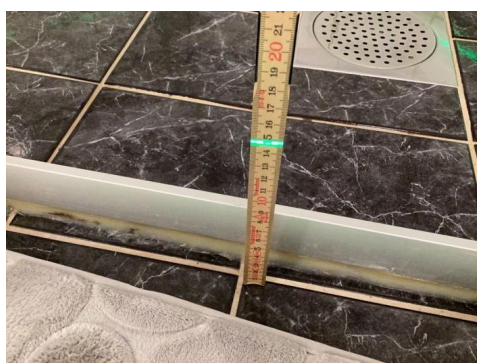
- Svertesopp er registrert
- Det er påvist at flisfuger har riss/sprekker.
- Det er påvist avvik i fallforhold til sluk i forhold til krav i forskrift på byggetidspunktet.

- Fuger bør skiftes ut.
- Slike riss/sprekker kan indikere bakenforliggende fuktskader, og konstruksjonen bør observeres jevnlig for å vurdere utvikling.

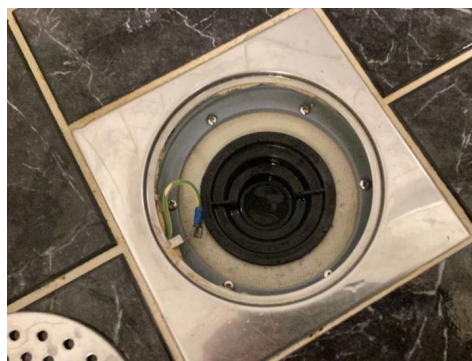
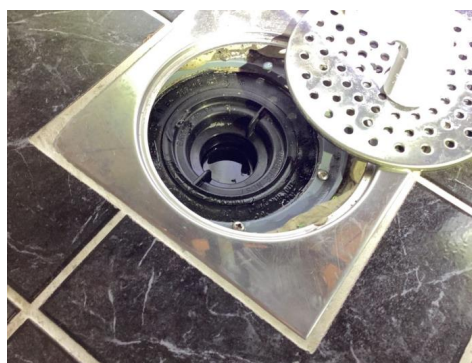
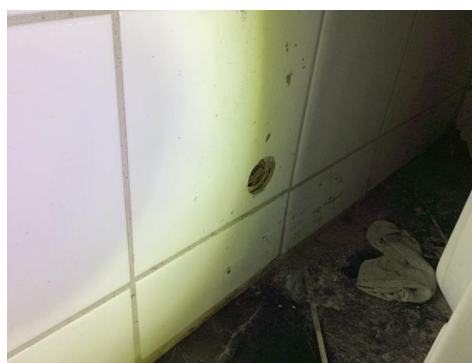
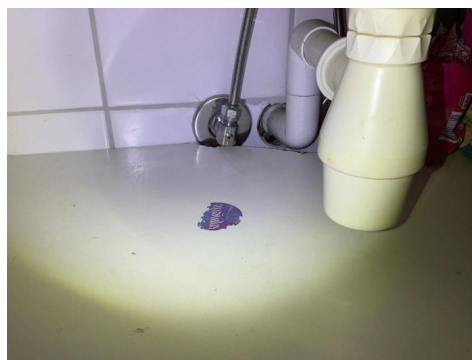
- Det er rundt sluk påvist en ikke-fagmessig utførelse av membran/tettesjikt/klemring.
- Det er påvist mangelfull/feil utførelse rundt rørgjennomføringer e.l. som gir fare for fukt i konstruksjonen i våtsone.

Utførelsen med hensyn til bruk av slukmansjett og membran er uoversiktlig, og det kan følgelig derfor ikke sies at løsningen er fullgod og vannsikker mot lekkasjer.

- Løsningen/utførelsen rundt rørgjennomføringer gir fare for fukt inn i konstruksjoner.

Innhent dokumentasjon om mulig.

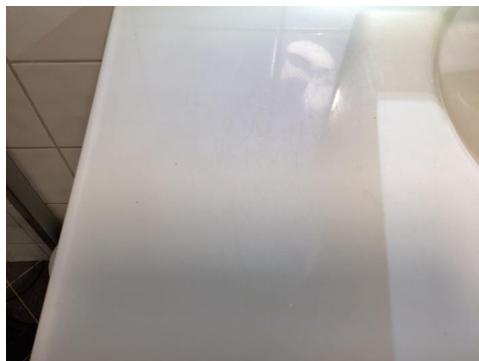
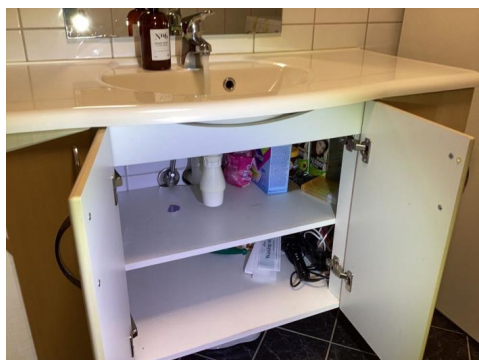
- Det er ikke påvist tilfredsstillende løsning for å synliggjøre lekkasje fra innebygget sistene.

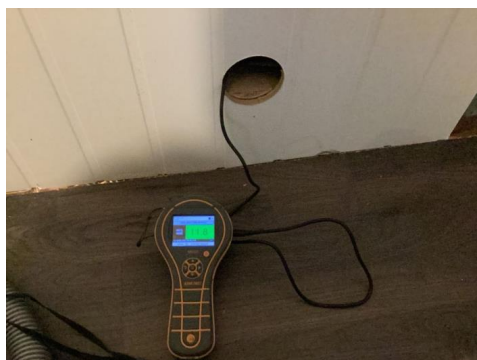
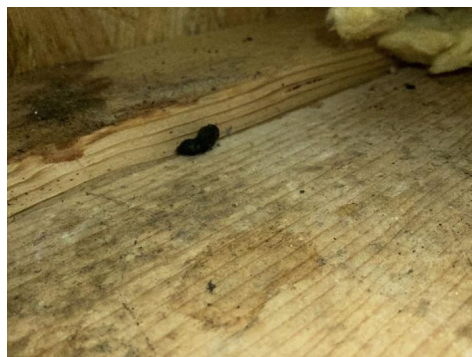
- Hulltaking er foretatt og det er påvist avvik i konstruksjonen.

Det ble registrert fuktskjolder i vegg, men dette kan komme fra skadedyr. Jamfør «skadedyr».

- Gjennomføre ytterligere undersøkelser og foreta utbedring av skade.

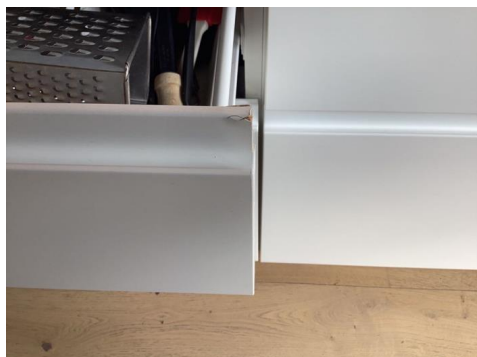
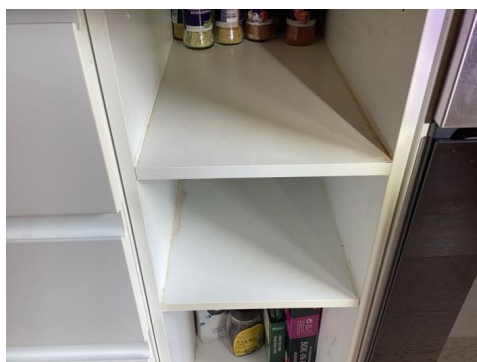
- Det er påvist skader på overflater/kjøkkeninnredning utover normal slitasjegrad.

Sprekker i platetopp.  
Stedvis behov for justering.

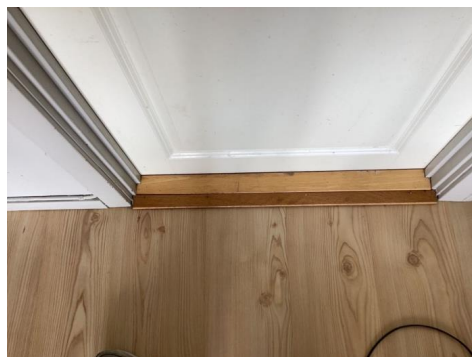
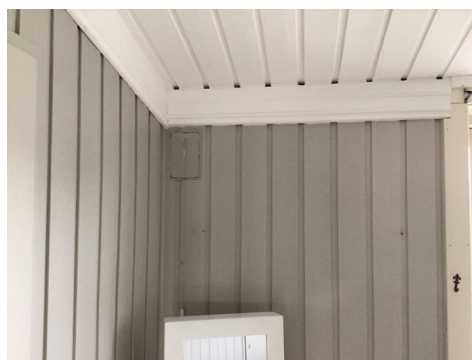
- Det er påvist begrenset ventilering/luftgjennomstrømning.
- Det er påvist mangelfull ventilasjon på ett eller flere rom i boligen.

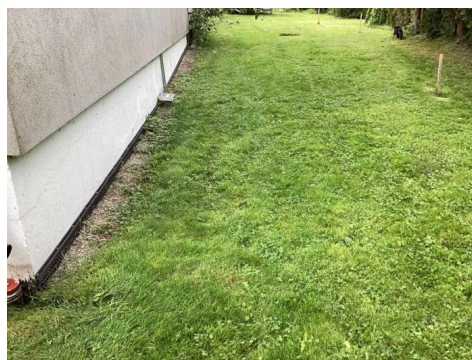
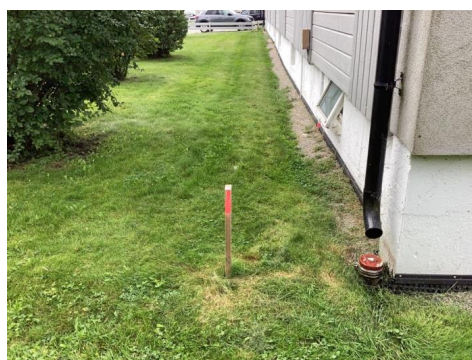
- Det er ukjent type/alder/løsning på drenering og tettesjikt på grunnmur.

Saltutslag og eiers opplysninger om tegn til fukt i kjeller.

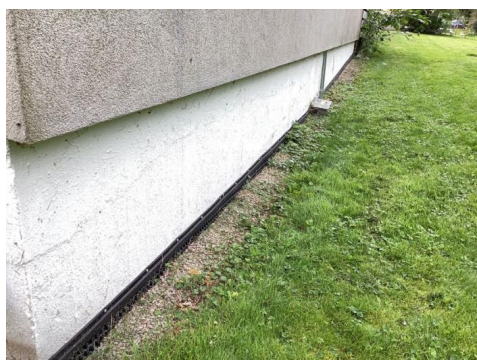
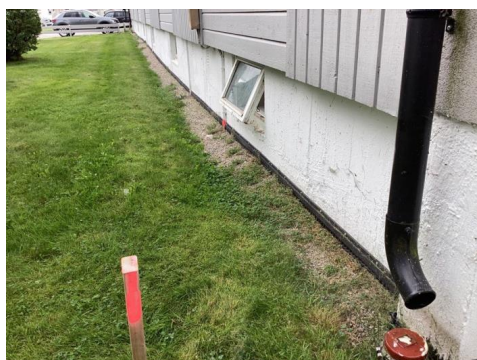
- Det er påvist dårlig eller flatt fall inn mot grunnmur og dermed muligheter for større vannansamlinger.
