Tilstandsrapport

Ordfører Karlsens vei 15 L, 1715 YVEN
-

# gnr. 2082, bnr. 7
-

Befaringsdato: 28.02.2025

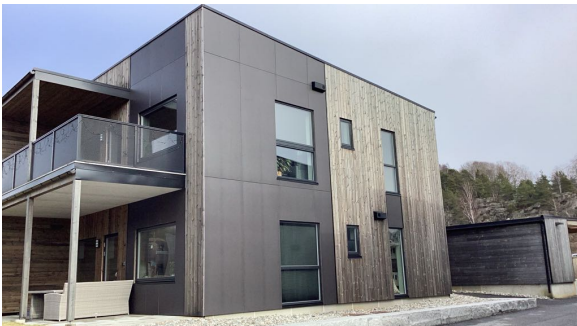
Veggkonstruksjon

Veggene har bindingsverkskonstruksjon fra byggeår. Fasade/kledning har liggende/stående bordkledning og plater.

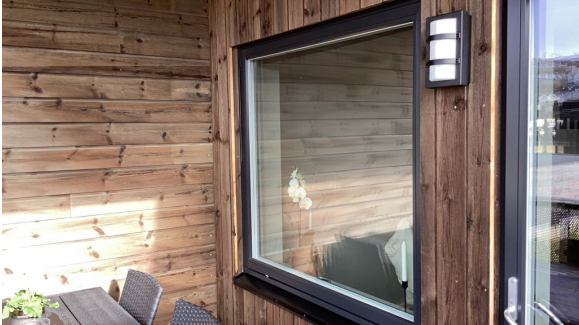
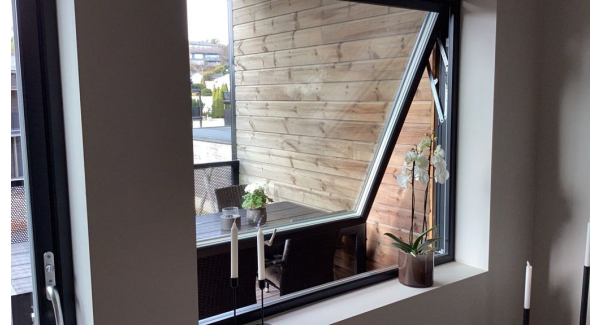
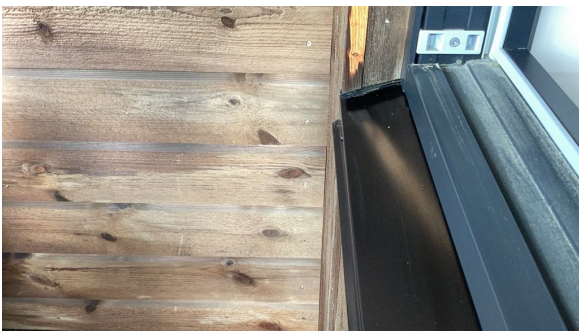
Bygningen har malte trevinduer med 3-lags glass.
Vinduer er utvendig beslått med aluminium.

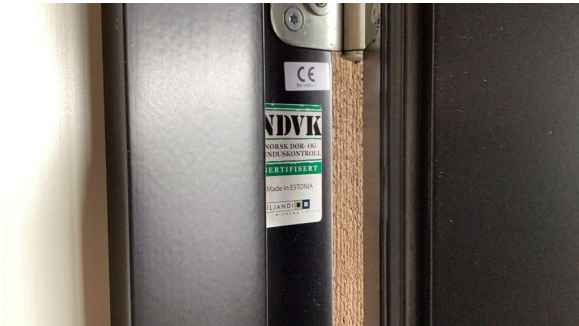
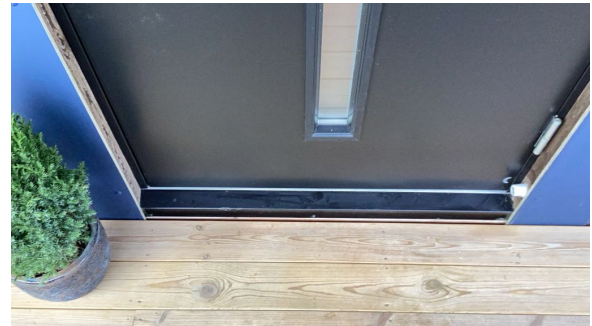
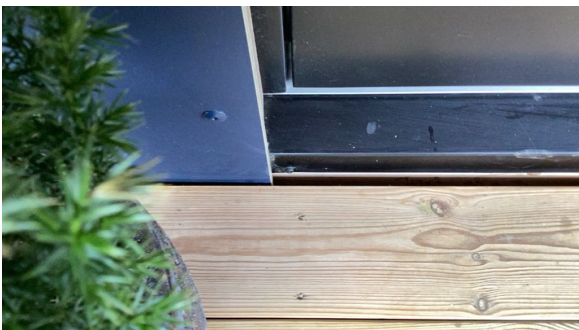
TG1 Dører

Bygningen har malt hovedytterdør.

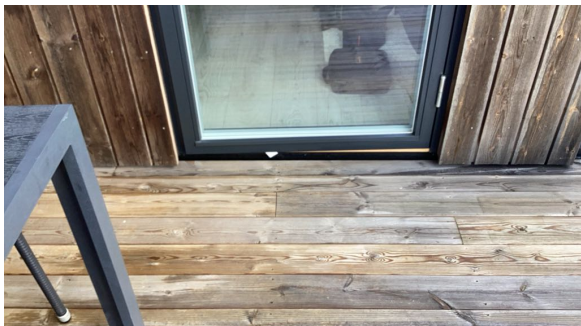
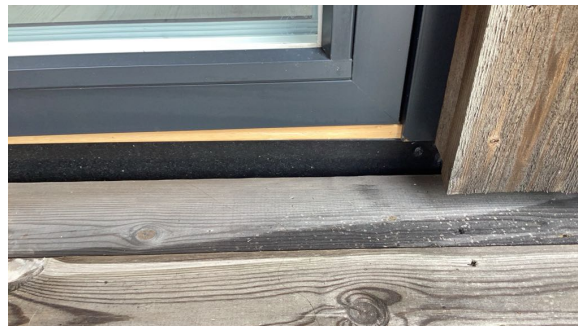
TG1 Balkongdører

Bygningen har malt balkongdør i tre med 3-lags glass.
Dør er utvendig beslått med aluminium.

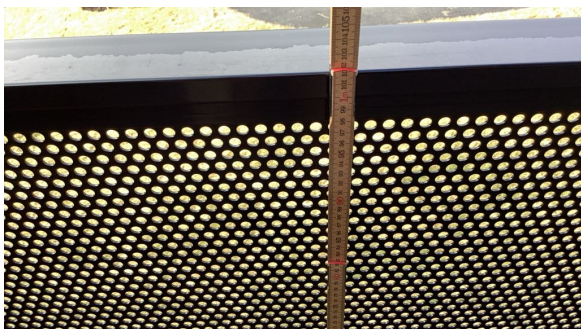
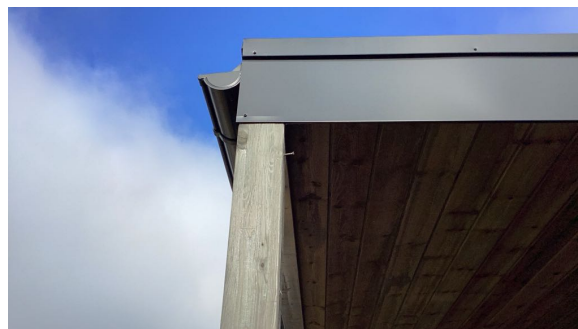
TG 1 Balkonger, terrasser og rom under balkonger

Balkong oppført i trekonstruksjoner med stålrekkverk.
Delvis overbygd.

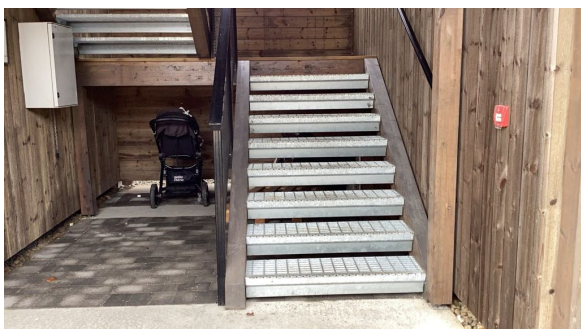
TG 1 Utvendige trapper

Trapp i trekonstruksjon med ståltrinn og stålrekkverk.

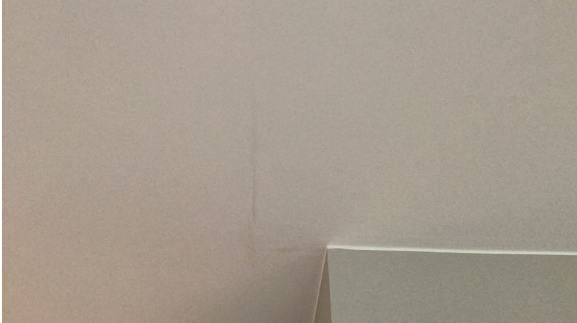
TG 1 Overflater

Innvendig er det gulv av laminat.
Veggene har malte flater.
Innvendige tak har malte flater.

Vedlikehold o.l:
Lite sprekk i tak i stue.

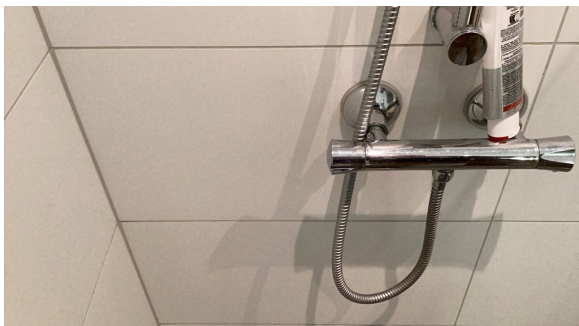
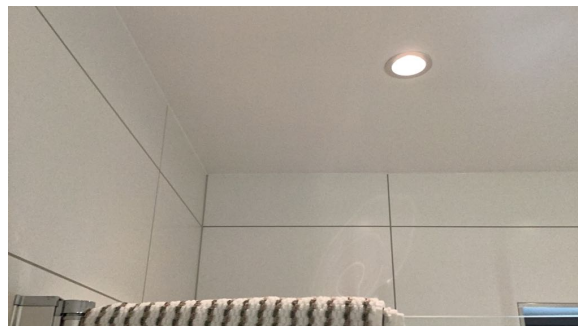
TG 1 Overflater vegger og himling

Veggene har fliser. Taket er malt.

Lister bør heves for å hindre skader ved vannsøl.

Det var tidligere sprekker i fliser ved gulv, men dette har blitt utbedret av utbygger.

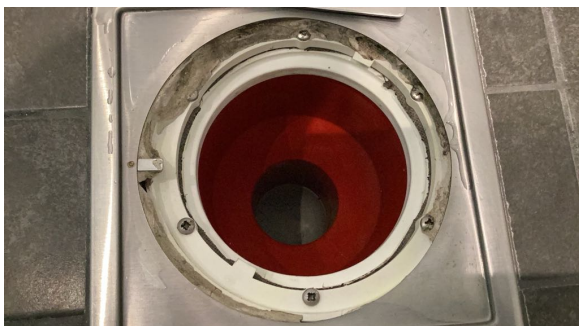
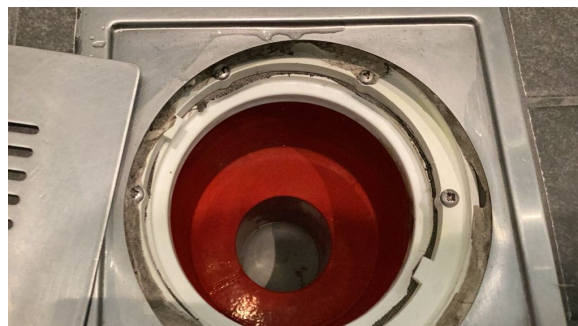
Det var tidligere sprekker i fliser ved ved vegg, men dette har blitt utbedret av utbygger.

Det er plastsluk og smøremembran.

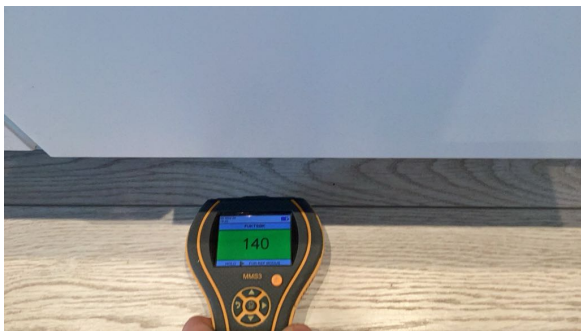
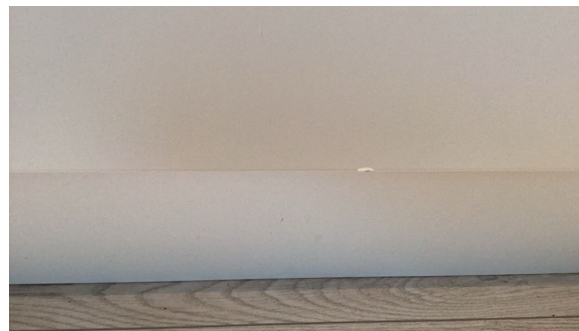
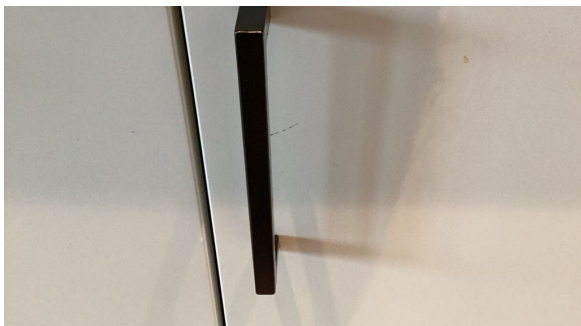
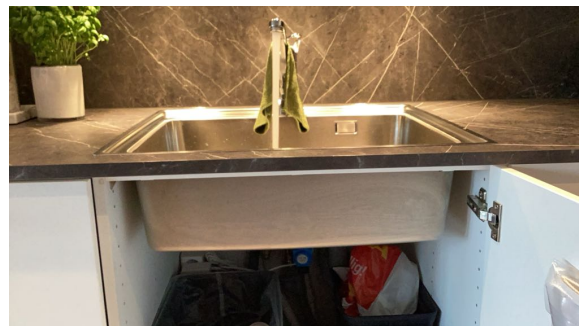
Vedlikehold o.l:

Lite merke på dør under vask.

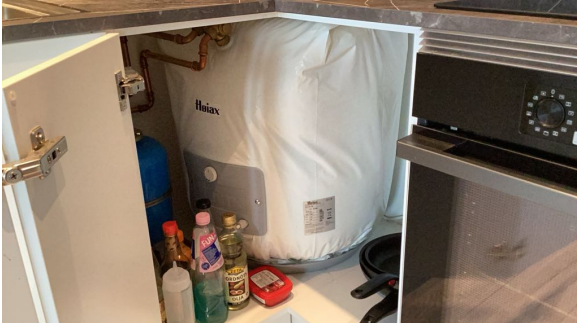
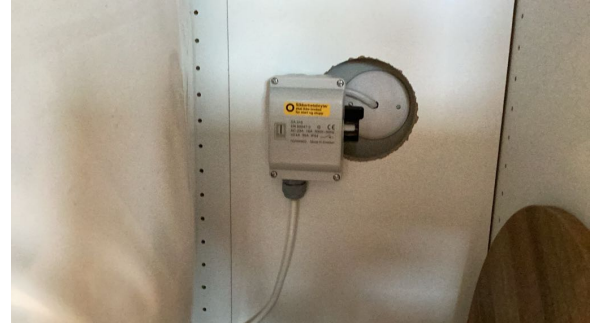
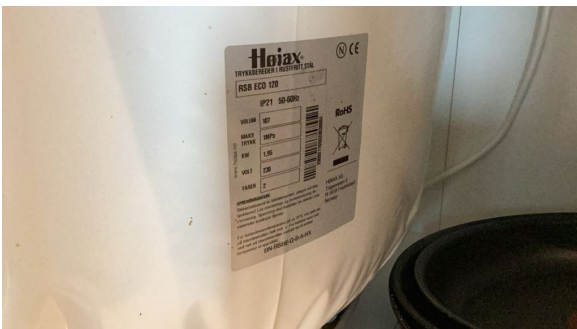
TE1 Varmtvannstank

Varmtvannstanken er på 107 liter.

Plassert i hjørneskap på kjøkken.

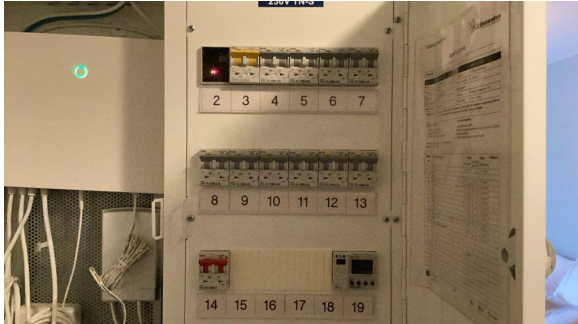
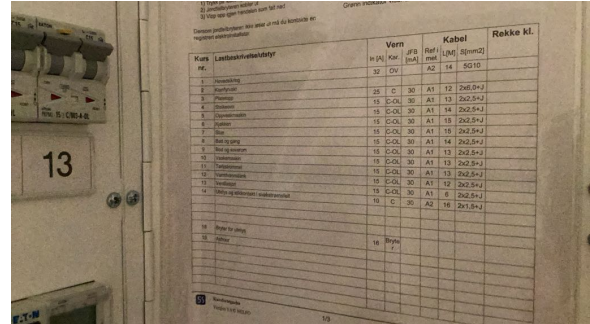
TG IU Elektrisk anlegg

Anlegget er kun visuelt besiktiget. EL. anlegget er ikke videre vurdert da dette ikke er takstingeniørens kompetanseområde. Det anbefales alltid eltakst ved tvil om funksjonalitet og kapasitet.

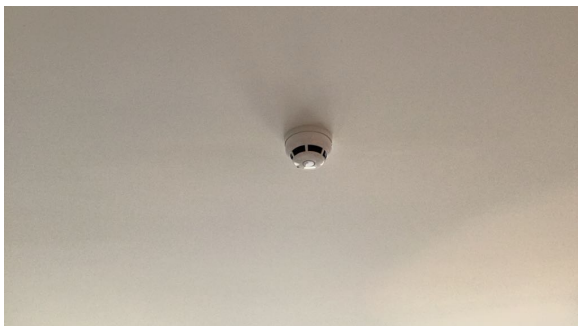
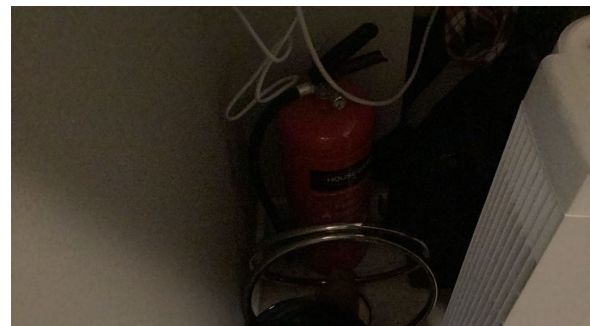
TE 0 Branntekniske forhold

1. Er det mangler for brannslukningsutstyr i boligen iht. forskriftskrav på søknadstidspunktet, men minst Byggeforskrift 1985?
Nei
2. Er det skader på brannslukningsutstyr eller er apparatet eldre enn 10 år?
Nei
3. Er det mangler på røykvarsler i boligen iht. forskriftskrav på søknadstidspunktet, men minst Byggeforskrift 1985?
Nei
4. Er det skader på røykvarslere?
Nei

Det anbefales å ha brannslukningsapparat på soverom.
