# Tilstandsrapport

📍 Langsæterveien 104, 1860 TRØGSTAD

# gnr. 710, bnr. 1

Befaringsdato: 03.07.2023

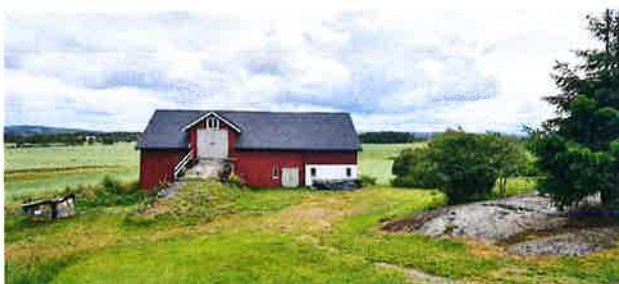
## Låve

Utvendig tak bør gås over og kompletteres med takavslutninger på gavler, og takrenner på baksiden. Låvebro og boder under denne må oppgraderes og repareres i tillegg til nytt rekkverk. Fjøsdelene er enkel, og her må det gjøres vedlikehold på utvendig mur fasade. Det er synlig skade i betongdekke ned mot møkkakjeller, her må det gjøres tiltak. Gammel silo og melke bu bør rives.

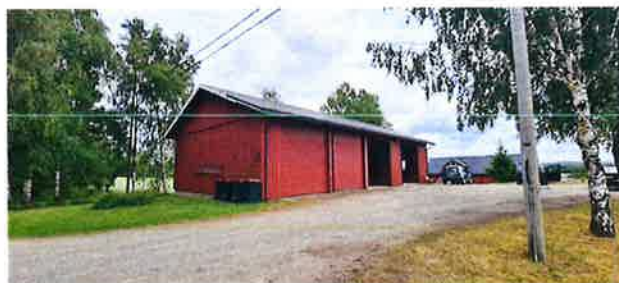
## Redskapshus

Det er en skade på takrenne og nedløp mot veien, ut over det så må det påregnes malingsvedlikehold utvendig. Ellers normal slitasje opp mot byggeår.
