# Tilstandsrapport

📍 Mikkelveien 20, 1709 SARPSBORG

# gnr. 1, bnr. 4188

Rapportdato: 08.09.2023

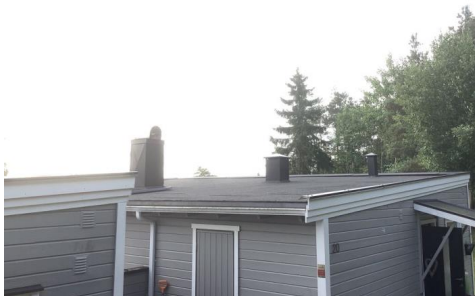
Yttertaket er tekket med helsveiset papp.  
Eier opplyser at pappen ble lagt ny i 2016.

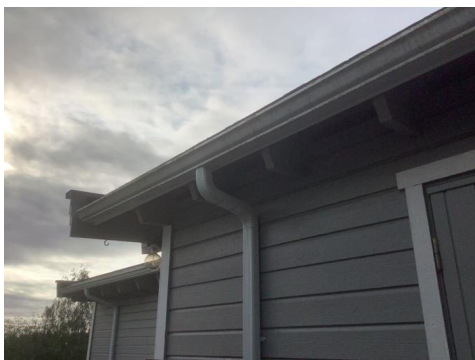
Det er montert nedløp og takrenner i stål.  
Disse er fra 2016. Eiers opplysning.

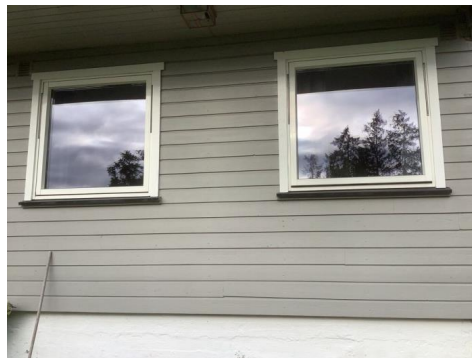
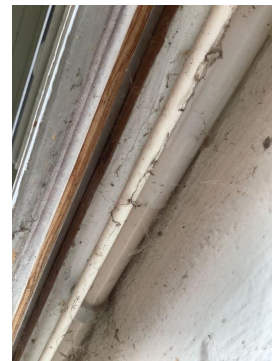
Ytterveggene har liggende dobbelfalset kledning.  
Antatt stederverkskonstruksjon med isolasjon.  
Kledningen er generelt godt vedlikeholdt.  
Eier opplyser at ytterveggene er etterisolert i 2013-14.

- Det er ingen eller liten lufting i nedre kant av kledning mot grunnmur.  
Det er ikke tilfredsstillende luftespalte i nedkant av kledningen mot grunnmuren.

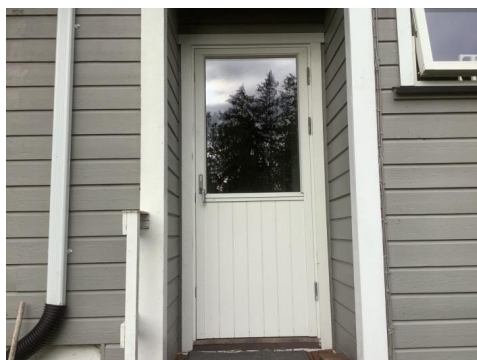
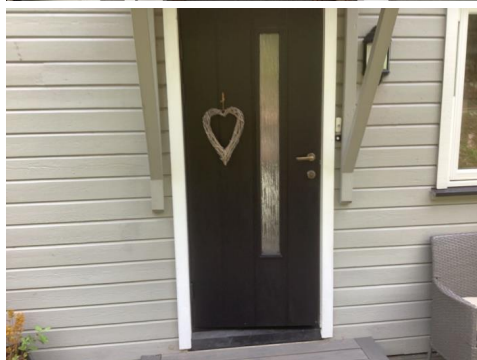
Malt ytterdør med smalt glassfelt.  
Terrassedør med tolags glass.  
Dørene har normal bruksslitasje.

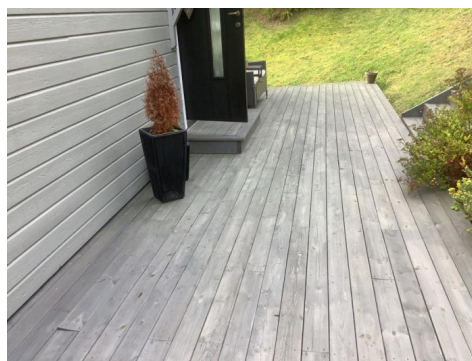
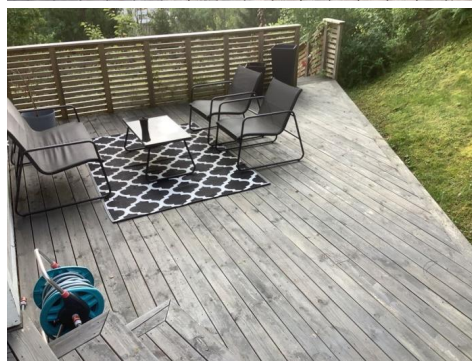
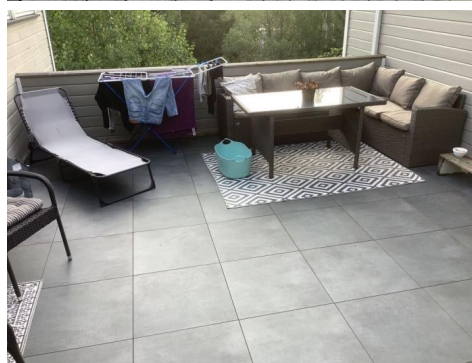
Terrassen er utført i trekonstruksjon.  
Det er montert rekkverk i tre.  
En terrasse har lagt løse terrassefliser.

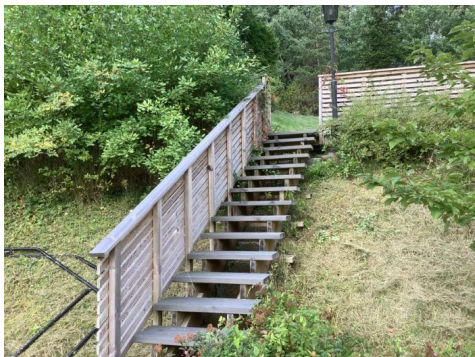
I hagen er det montert en trapp i trekonstruksjon.  
Terreng trappen har kun rekkverk på en side.  
Liten trapp har ikke rekkverk.

Trapp mangler rekkverk.

- Rekkverk må monteres for å lukke avviket.

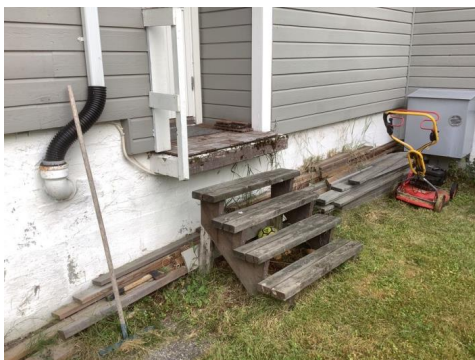
Trapp mangler rekkverk.

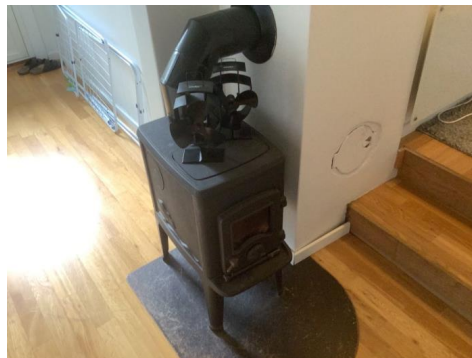
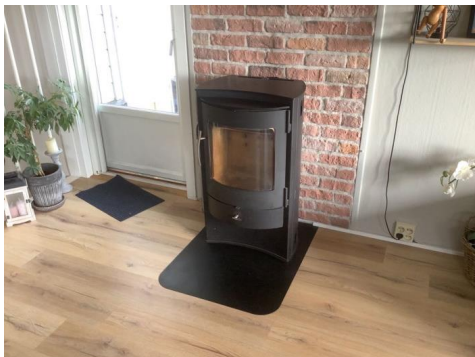
Det er montert vedovn i stuen og i gangen i underetasjen. Innerrøret i pipen er ikke inspisert.

- Ildfast plate mangler på gulvet under sotluke/feieluke på pipe.

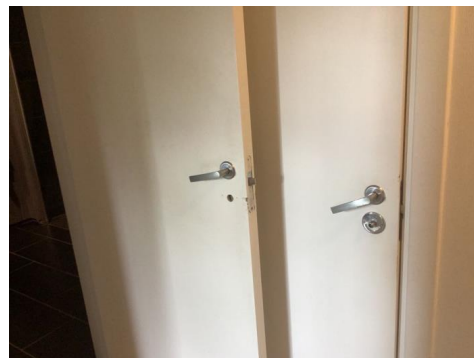
Innvendige hvite glatte dører med hvitmalte karmen.  
Normal funksjon på dørene, noe justering på dører kan forekomme.  
Det er kun foretatt stikkkontroll på funksjon av dører.

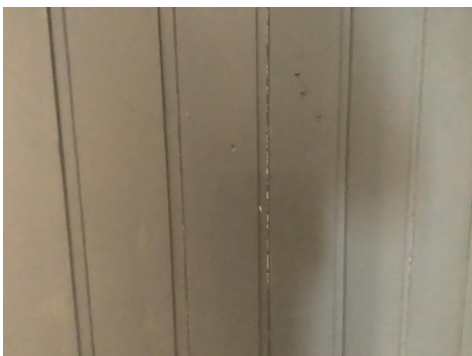
Overflater bak innredninger er ikke sjekket.  
Det er ikke observert skader på flisene, ei heller fugene.

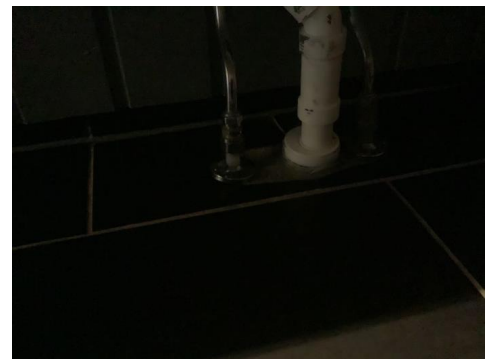
Det er tilfredsstillende fall til sluk i dusjnisen.  
Fliser bak innredninger er ikke sjekket.  
Det er ikke observert skader på flisene, ei heller fugene.

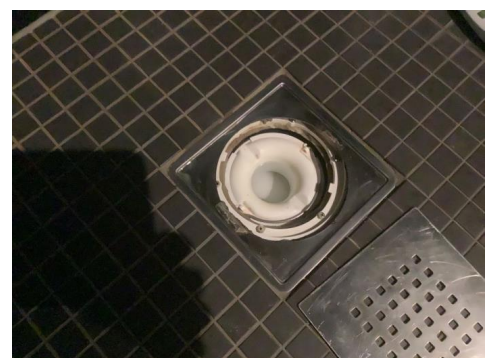
Membranen er en lukket konstruksjon, og er derfor ikke inspisert.  
Det er ikke fremvist noen dokumentasjon på membran, uavhengig kontroll, prosjekteringsplan/kontrollplaner eller lignende.  
Uten dokumentasjon kan ikke takstmannen vurdere annet enn overflater og tilgjengelige installasjoner.  
Det tas derfor et generelt forbehold om membranløsninger, tilkobling til sluk etc.  
Det anbefales å fremskaffe dokumentasjon på membranen.

- Det må foretas tiltak for å lukke avviket.

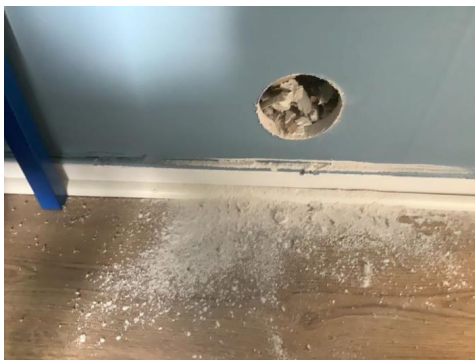
Det ble boret 73 mm hull over svill, og ikke målt unormale fuktverdier i vegg.

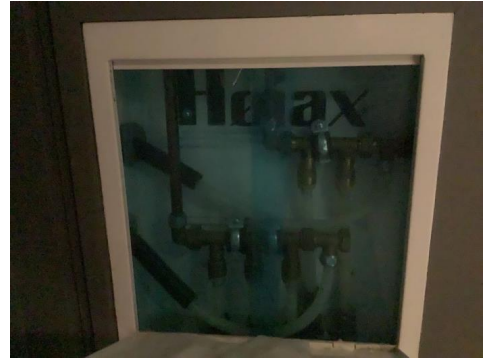
Rør i lukkede konstruksjoner er ikke inspisert.  
TG er kun basert på alder og synlige rør.  
Eier antar at deler av rørene er fra 2011.

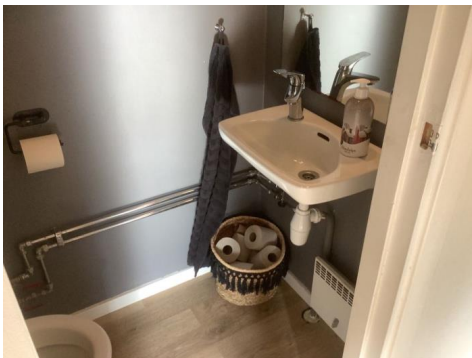
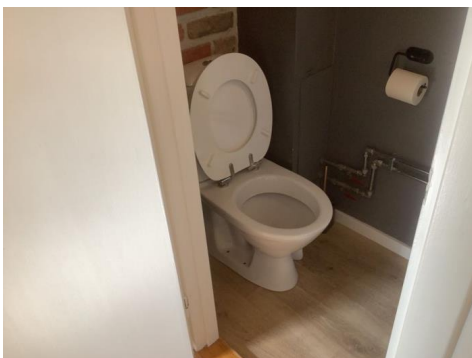
Det er montert gulvklosett, servant og naturlig avtrekk.

- Toalettrom har kun naturlig avtrekk fra rommet, NS 3600 krever mekanisk avtrekk for å kunne gi TG 0/1.

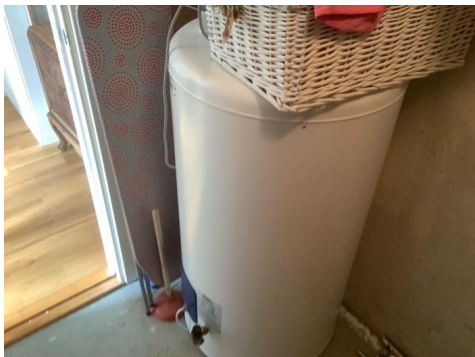
Varmtvannstanken er plassert i boden i underetasjen, og er på 200 liter.

- Det er ikke påvist tilfredsstillende avrenning eller annen kompensere løsning fra varmtvannstank.

- Det bør etableres tilfredsstillende avrenning eller lekkasjesikring ved varmtvannstank.

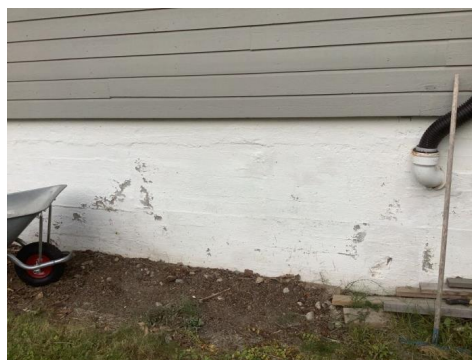
Grunnmuren er ikke sjekket under terreng.

Plasstøpt grunnmur i betong som er malt utvendig over terreng.
